Accident du Cessna 172 immatriculé D-EFZF

survenu le 31 mai 2019
à Tours Val de Loire (37)

Perte de contrôle en remise de gaz, collision avec le sol

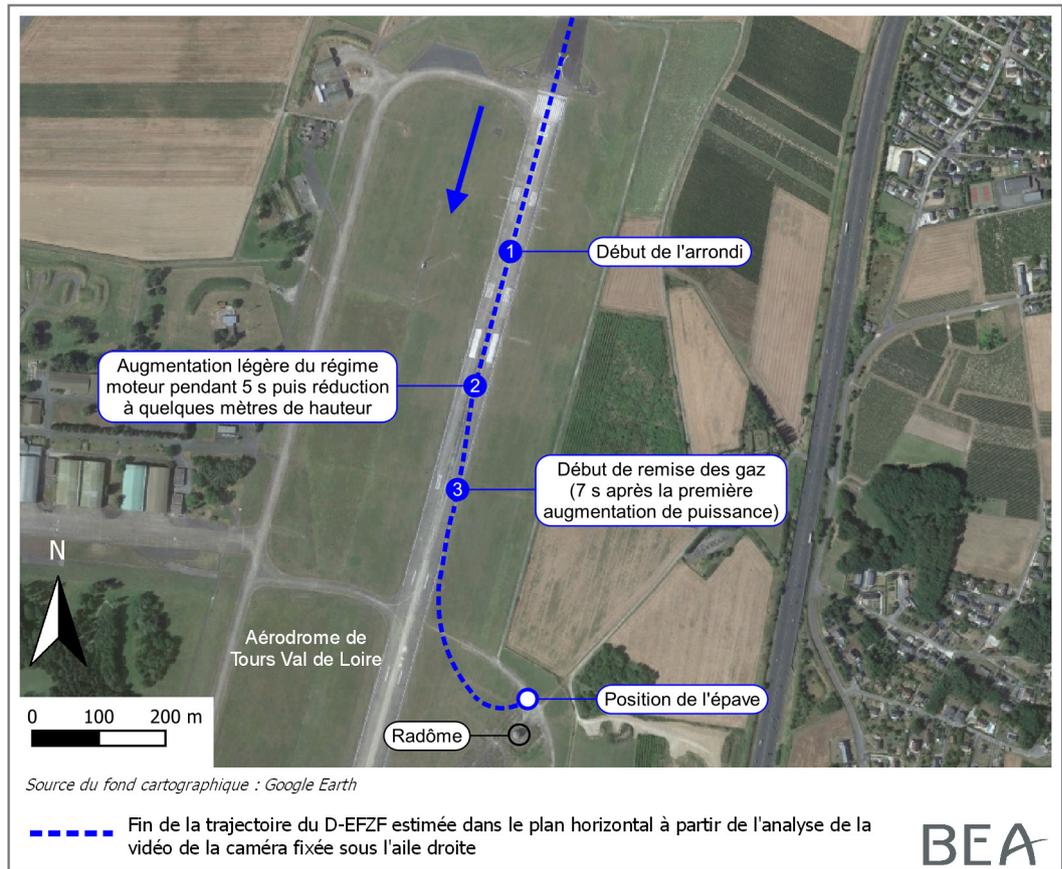
Lors de la finale pour l'atterrissage sur la piste 20 à Tours⁽²⁾, le pilote configure l'avion avec 30° de volets et il indique adopter une vitesse d'environ 70 kt, régime moteur plein réduit. Pendant l'arrondi et avant le touché des roues, la puissance moteur est légèrement augmentée pendant quelques secondes (point 1 de la Figure 1). Le pilote effectue ensuite une remise de gaz (point 2 de la Figure 1).

Figure 1 : trajectoire du D-EFZF estimée à partir de l'analyse de la vidéo

L'avion vire à gauche quasiment sans prise d'altitude, décroche à faible hauteur, puis entre en collision avec le sol dans l'enceinte de l'aérodrome à proximité d'un radôme⁽³⁾ (voir site de l'accident en Figure 2).

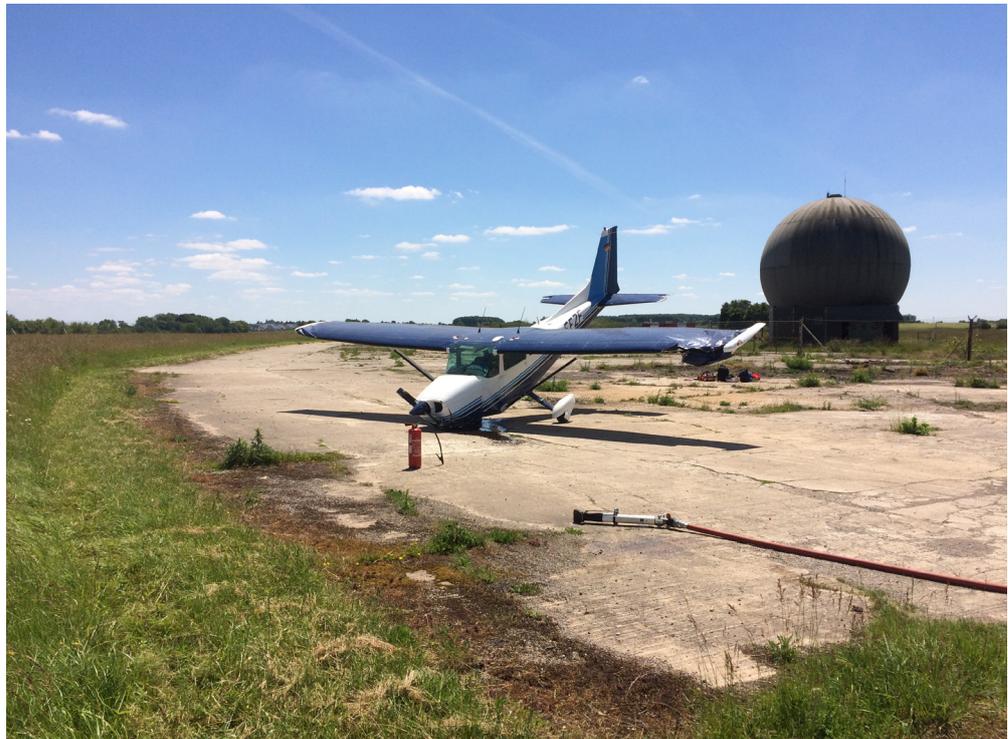
Figure 2 : site de l'accident

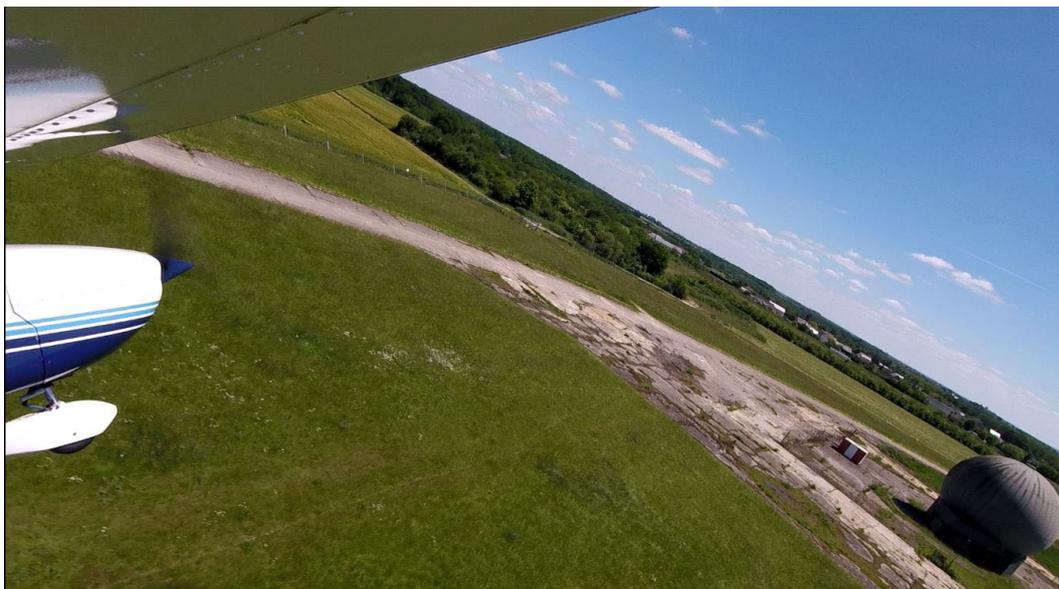
Temps	Commentaires
T0	L'avion est établi en finale à une distance d'environ 700 m du seuil de piste 20 pour une hauteur de 100 m environ. Quatre lampes blanches sont visibles au PAPI ⁽⁷⁾ , la pente d'approche de l'avion est d'environ 5° (9 %). Le régime moteur est de l'ordre de 1 500 tr/min.
T0 + 22 s	Franchissement du seuil de piste à environ 25 m de hauteur. Une lampe rouge au PAPI. Une deuxième lampe rouge s'allume environ une seconde plus tard, suivi d'une troisième lampe rouge encore une seconde après.
T0 + 30 s	Début de l'arrondi.
T0 + 34 s	Passage de l'avion au travers du PAPI.
T0 + 37 s	Augmentation légère du régime moteur pendant cinq secondes puis réduction à quelques mètres de hauteur.
T0 + 44 s	Mise en puissance et début de remise des gaz.
T0 + 49 s	Trajectoire qui incurve à gauche. Angle d'inclinaison à gauche qui augmente et faible prise de hauteur.
T0 + 58 s	Forte inclinaison à gauche à faible hauteur (voir Figure 3).

Figure 3 : extrait de la vidéo à T0 + 58 s
