## Accident de l'avion ROBIN - DR400 - 140B immatriculé F-GNNE

survenu le 18 avril 2021  
à Saint-Pathus (77)

### Collision avec un oiseau, perte de contrôle et collision avec le sol, en instruction

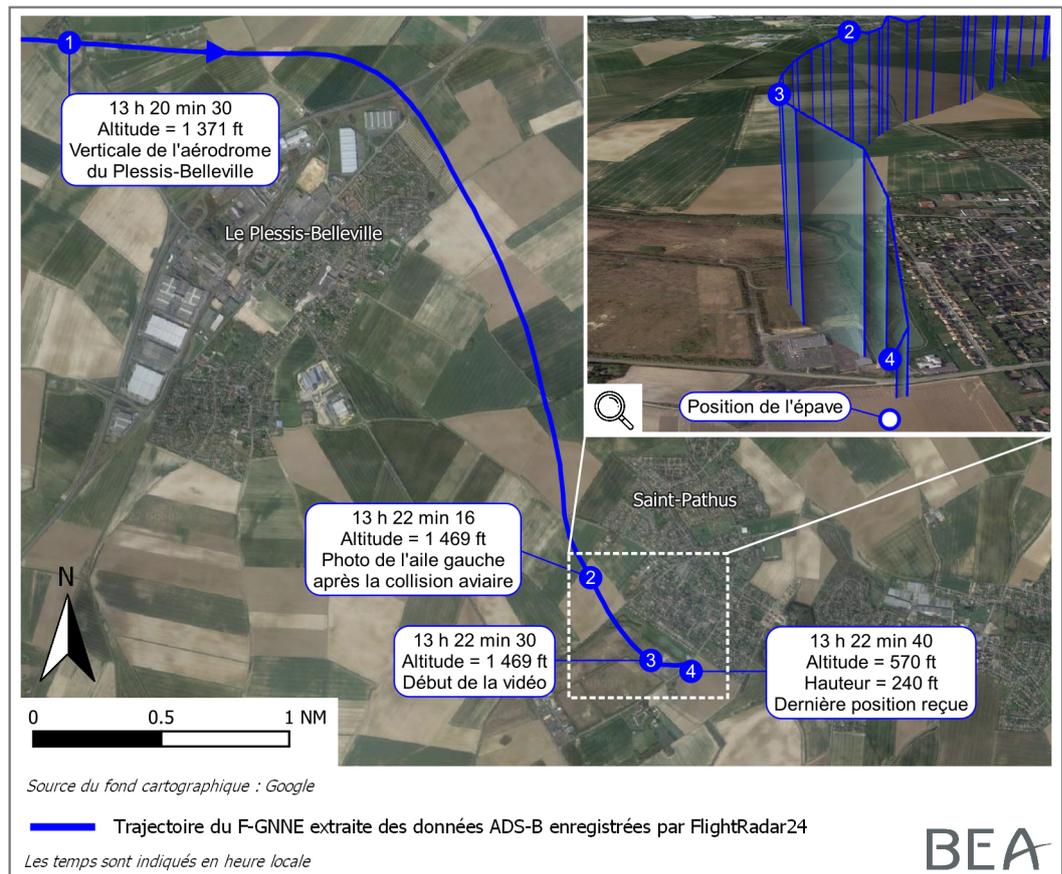
Figure 1 : Trajectoire du F-GNNE

L'élève pilote C prend à son tour les commandes et décolle de l'aérodrome de Beauvais vers 13 h afin de réaliser la troisième et dernière branche de la navigation vers l'aérodrome de Lognes. À 13 h 20, le message « *Fox Novembre Echo, verticale terrain, 1 500 pieds* » est passé sur la fréquence d'auto-information de l'aérodrome du Plessis-Belleville (60). Quelques instants plus tard, un oiseau entre en collision avec l'aile gauche de l'avion. L'avion maintient temporairement la ligne de vol puis part en fort roulis à gauche avant de piquer vers le sol. Le F-GNNE entre en collision avec le sol dans un champ.

Une photo horodatée à 13 h 22 min 16 (voir [Figure 1](#), point ②) montre l'aile gauche de l'avion avec l'oiseau encastré dans l'aile. La vidéo, d'une durée de neuf secondes, a été prise une dizaine de secondes plus tard (voir [Figure 1](#), point ③). Elle débute par un plan sur l'aile gauche de l'avion avec la dépouille de l'oiseau toujours présente sur le bord d'attaque de l'aile.

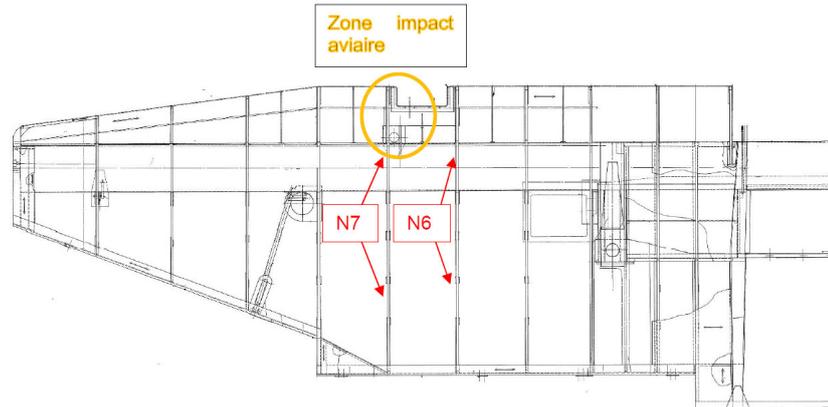
Figure 2 : Plan simplifié de l'aile gauche

Un examen complémentaire de la voilure gauche a permis de déterminer que l'impact avec l'oiseau s'est produit sur le dessous du contreplaqué de revêtement du bord d'attaque de l'aile gauche, au niveau du tube Pitot, derrière le bloc phares, entre les nervures 6 et 7 (voir Figures 2 et 3). L'absence de dommage plastique significatif sur les câbles de commande de l'aileron indique que ceux-ci n'ont pas subi de chargement anormal. La présence, sur la toile, principalement sur l'extrados, de toute la peinture et du primaire d'accrochage est le signe de l'absence d'énergie et donc de mouvements locaux importants. En particulier, aucune trace de torsion n'est observée sur l'arrière de la voilure, au niveau du longeronnet arrière. La structure inférieure avant du longeron principal de la voilure a été affectée consécutivement à l'impact, mais le longeron principal ne s'est pas rompu en vol. Selon toute vraisemblance, le caisson de voilure après le dièdre est resté dans sa position géométrique jusqu'à l'impact final avec le sol.

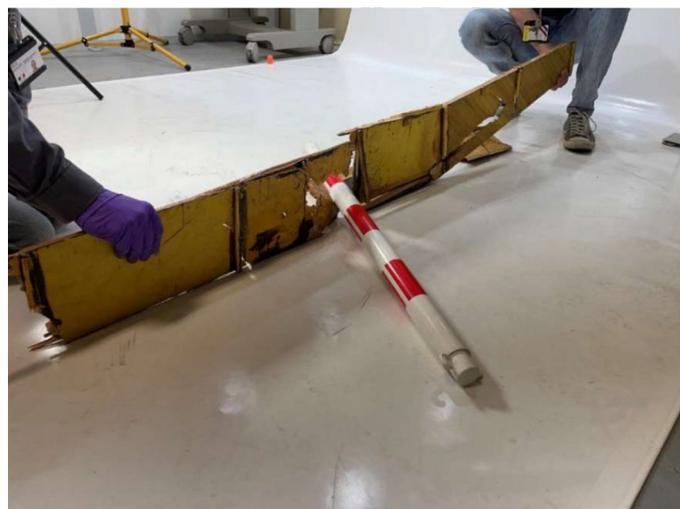
Figure 4 : Vue de la trajectoire déduite de l'oiseau

Le tube rouge et blanc de la Figure 4 représente la trajectoire estimée de l'oiseau par rapport au longeron de l'aile gauche, en vue de la face avant.

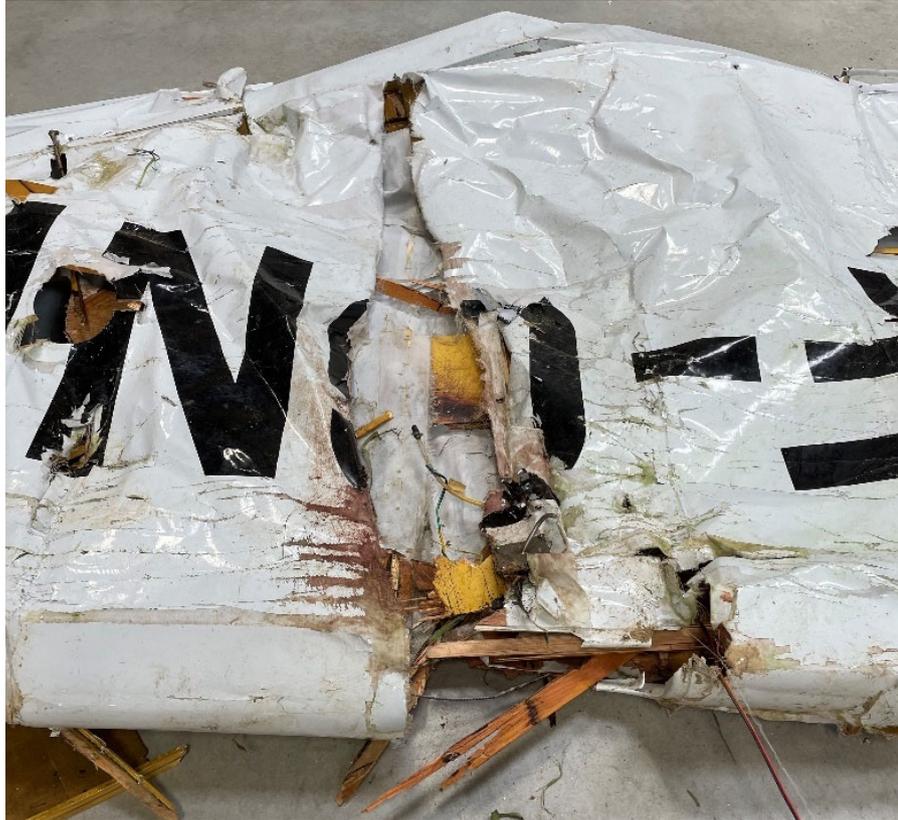
Figure 5 : Déchirure de l'entoilage sur l'intrados de l'aile gauche

La toile d'intrados s'est progressivement déchirée entre les nervures N6 et N7 du bord d'attaque jusqu'au longeronnet arrière (en avant des volets), sous l'action de la pression de l'air (voir Figure 5). Cet entoilage ne s'est pas désolidarisé en vol et est resté accroché à l'intrados de l'aile. Il est possible que des éléments de toile aient flotté sous l'aile et aient pu avoir des conséquences sur la portance et la traînée de l'aile gauche. L'examen de la toile et de sa liaison aux nervures n'a pas montré d'anomalie antérieure à l'accident.

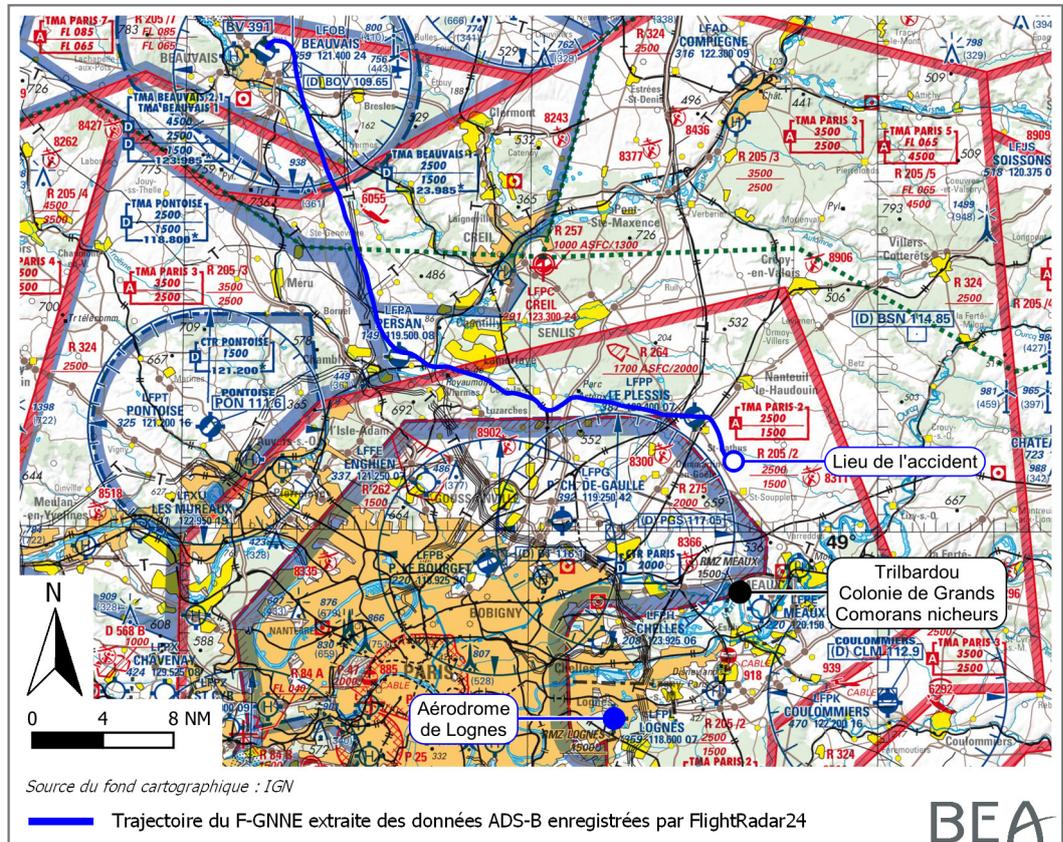
Figure 11 : Trajectoire du F-GNNE et espaces aériens de la région parisienne

Au moment de la collision aviaire, le F-GNNE se trouvait en espace aérien de classe G, à une altitude d'environ 1 400 ft. À cet endroit, les VFR sont plafonnés à 1 500 ft du fait de la présence de la TMA Paris 2 de classe A entre 1 500 ft et 2 500 ft (voir Figure 11).

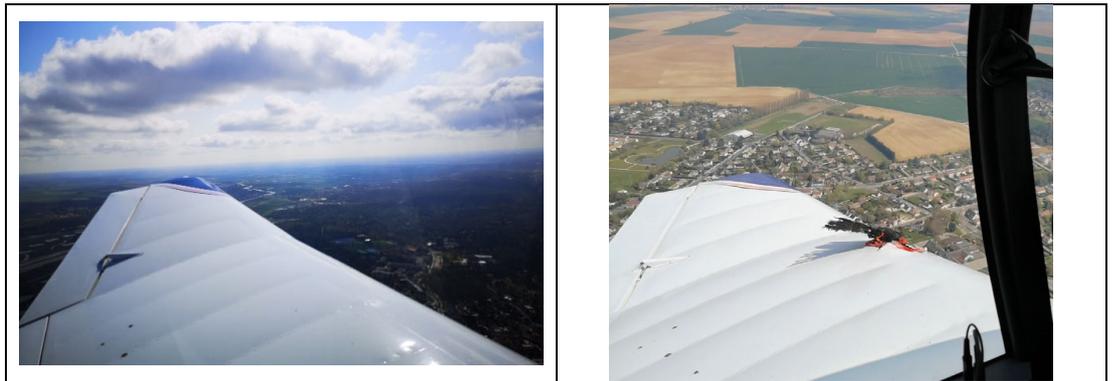
Un extrait de la vidéo (voir [Figure 13](#)) est à comparer avec une photo de l'aile gauche prise le même jour avant la collision aviaire (voir [Figure 12](#)).

Figure 12 : Vue de l'aile gauche 1 h 30 avant la collision

Figure 13 : Vue de l'aile gauche du F-GNNE après la collision aviaire

Il est possible de constater sur ces prises de vue que le vent relatif qui s'engouffre dans la structure de l'aile a provoqué le gonflement de la toile constituant le revêtement de l'aile, déformant ainsi le profil de l'extrados de la voilure. Ce phénomène, conjugué à la présence de la dépouille de l'oiseau sur une partie du bord d'attaque et à la déchirure de l'intrados, a significativement dégradé les caractéristiques aérodynamiques de l'aile gauche. L'aileron gauche semble être proche de la position neutre.
