Incident grave de l'avion CESSNA - 525 - A
immatriculé **N222NF**
survenu le 14 août 2020
à Paris-Le Bourget (93)

Défaillance simultanée d'un écran PFD et de l'une des deux chaînes anémo-barométriques lors du décollage, demi-tour et atterrissage d'urgence

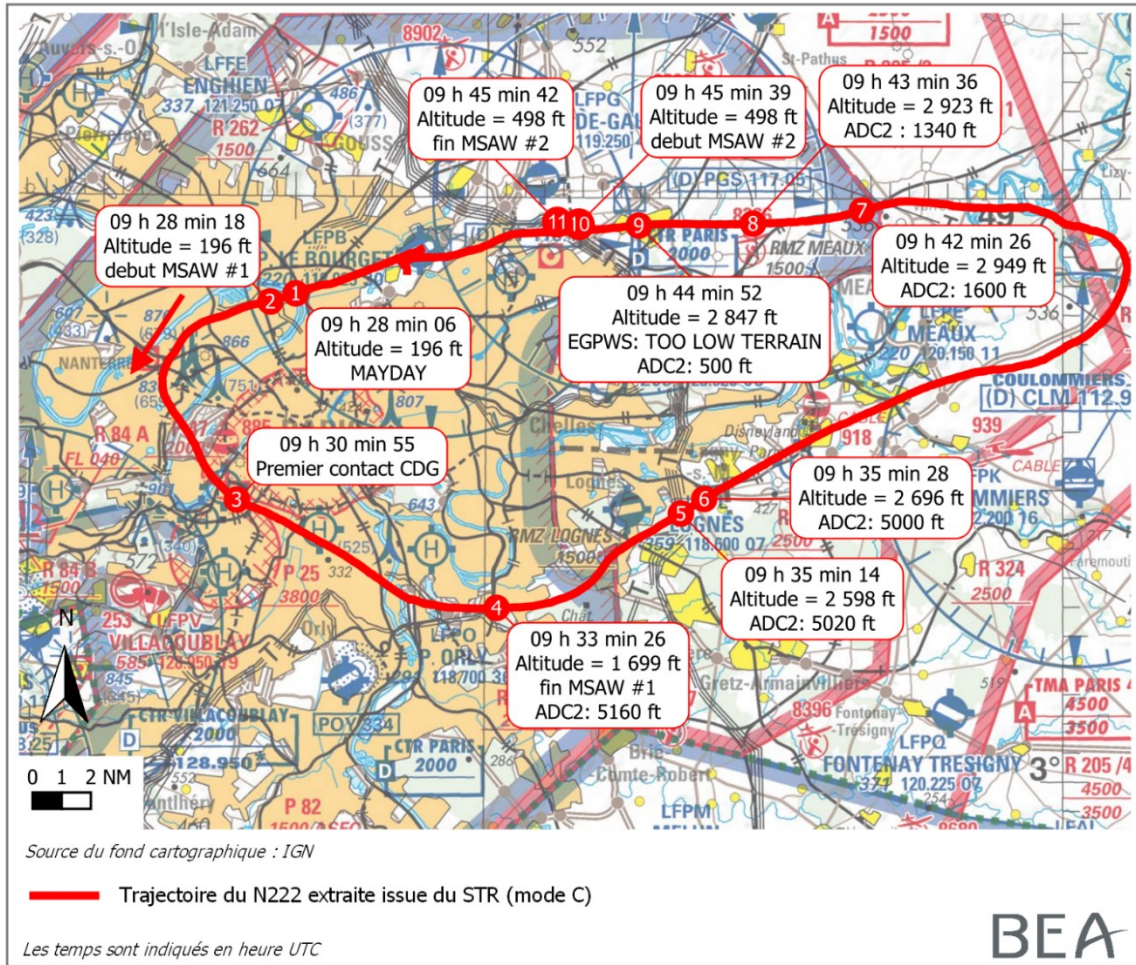
Figure 1 : trajectoire du N222NF

Dans le même temps, l'alarme MSAW se déclenche dans le centre de contrôle de Paris-Charles de Gaulle⁴ (voir Figures 1 et 2, points ① et ②) alors que le pilote est toujours en fréquence avec la contrôleuse de Paris-Le Bourget.

À 9 h 30, le pilote contacte la contrôleuse de Paris-Charles de Gaulle et l'informe qu'il subit des pannes multiples et qu'il essaie de revenir vers Le Bourget en pilotage manuel (voir Figures 1 et 2, point ③).

À 9 h 33, la contrôleuse lui demande quel type d'approche il pourrait effectuer en fonction de son problème. Le pilote lui répond que son écran de droite lui indique 5 160 ft⁵ et qu'il souhaiterait effectuer une approche ILS. L'altitude affichée sur l'écran du contrôleur passe soudainement de 250 à 1 700 ft (voir Figures 1 et 2, point ④).

À 9 h 34, le pilote annonce que ses instruments⁶ lui indiquent une altitude de 5 020 ft radar (voir Figures 1 et 2, point ⑤). La contrôleuse lui répond qu'il est à 2 600 ft d'après les informations radar (voir Figures 1 et 2, point ⑤). Le pilote précise que ses instruments indiquent 5 000 ft. La contrôleuse lui confirme que son radar le détecte à 2 600 ft et qu'elle va le guider vers l'ILS de la piste 27 du Bourget. Le pilote ajoute qu'il aura peut-être à effectuer une approche visuelle s'il ne dispose pas d'information d'altitude valide.

À 9 h 35 le pilote précise au contrôleur qu'il a perdu son écran de gauche et qu'il a permuté les informations sur son écran central, que cet écran indique une altitude de 2 780 ft alors que son écran de droite indique une information de 5 000 ft (voir Figures 1 et 2, point ⑥). Il ajoute qu'il va se fier à son écran central et ne pas tenir compte des informations de l'écran de droite. La contrôleuse lui répond que c'est correct car son écran radar affiche une altitude de 2 900 ft. Le pilote collationne et annonce qu'il va donc se fier à l'écran qui lui indique la même altitude que celle fournie par le radar de la contrôleuse (voir Figures 1 et 2, point ⑥).

À 9 h 42, la contrôleuse propose au pilote de lui fournir les indications d'altitude du radar afin qu'il puisse les comparer aux altitudes de l'avion. Le pilote répond que ses instruments sont figés à 2 900 ft et 1 600 ft (voir Figures 1 et 2, point ⑦), sans qu'il sache lequel est correct. Il précise supposer que 1 600 ft est la bonne altitude⁸. La contrôleuse lui répond que son radar lui indique 2 900 ft (voir Figures 1 et 2, point ⑦) et lui demande s'il est en vue du sol.

À 9 h 43, le pilote annonce que l'un de ses écrans affiche une altitude de 1 340 ft (voir Figures 1 et 2, point 8) et l'autre de 2 940 ft, et demande s'il doit monter vers 2 000 ft. La contrôleuse répond par la négative, son écran radar lui indiquant qu'il est toujours à 3 000 ft (voir Figures 1 et 2, point 8) et qu'il doit donc descendre. Le pilote en déduit alors que son écran de droite est incorrect. Il répond qu'il est donc à 2 940 ft et demande s'il doit rester à cette altitude ou descendre vers 2 000 ft. La contrôleuse demande au pilote de descendre vers 1 500 ft et l'informe qu'il est à 9 NM de la piste 27 du Bourget.

À 9 h 45, le pilote indique à la contrôleuse que son alarme EGPWS « *Too low terrain* »⁹ s'est déclenchée (voir Figures 1 et 2, point 9). La contrôleuse lui répond que son radar affiche toujours une altitude de 3 000 ft (voir Figures 1 et 2, point 9). Elle lui demande s'il a un visuel sur Le Bourget. Le pilote répond qu'il est franchement bas et qu'il n'a pas le visuel sur Le Bourget.

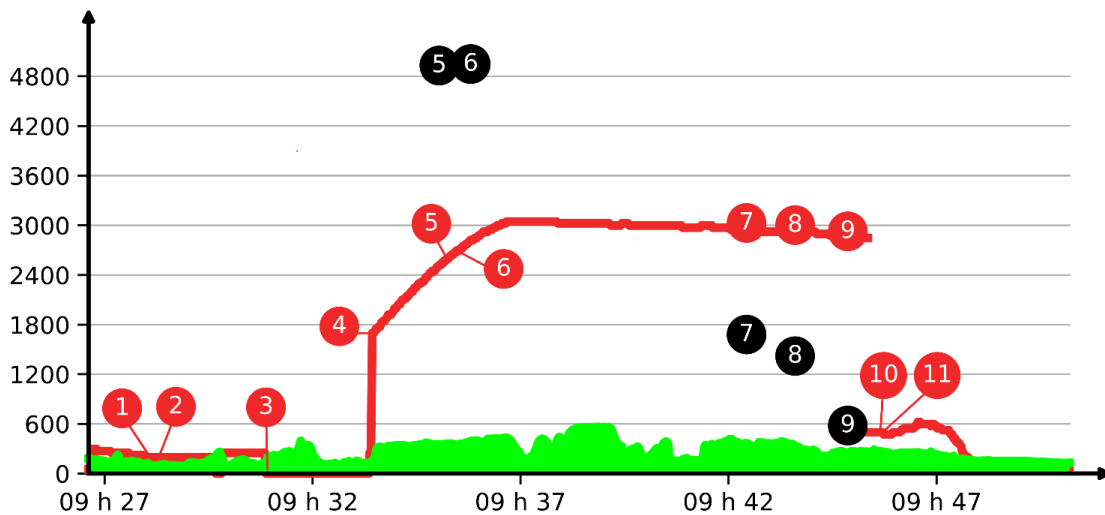
Figure 2 : trajectoire dans le plan vertical du N222NF (Source : BEA)

Les points de couleur **rouge** de la Figure 2 représentent les altitudes affichées sur l'écran radar du contrôleur. Elles correspondent aux informations envoyées par le transpondeur 1 de l'avion et sont issues de la chaîne anémo-barométrique gauche (ADC1) disponibles sur le MFD.

Les points de couleur **noire** indiquent des altitudes, annoncées par le pilote dont la source est la chaîne anémo-barométrique droite (ADC 2), disponibles sur le PFD de droite et l'altimètre de secours. Ces altitudes sont les altitudes réelles de l'avion.

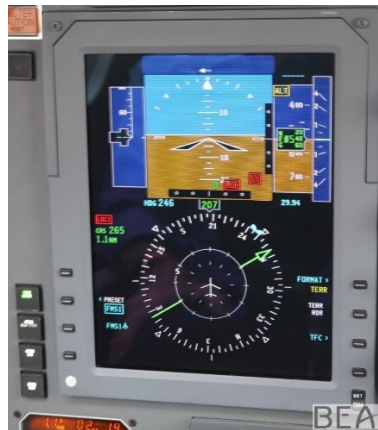
Figure 3 : PFD de gauche du N222NF lors de la mise sous tension de l'avion quelques jours après l'événement (Source : BEA)

La mise sous tension de l'avion plusieurs jours après l'événement n'a pas permis de reproduire la panne de l'écran PFD de gauche. L'enquête n'a pas permis de déterminer l'origine de la défaillance de cet écran. Après le vol de l'incident, il a fonctionné de nouveau normalement.

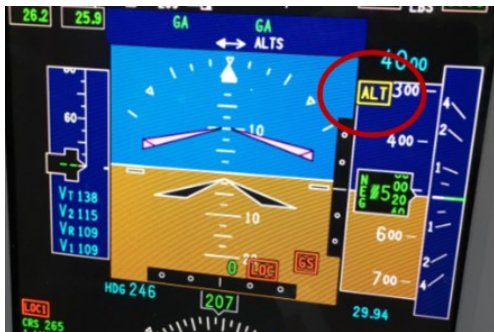
Figure 8 : photo d'un PFD (source : BEA) et extrait du manuel de vol (source : Cessna)

Dans le cas où la différence entre les vitesses ou les altitudes calculées par chacun des ADC dépasse une valeur seuil, un message **IAS** ou **ALT** de couleur ambre est affiché en haut de l'échelle correspondante de chacun des PFD.

La procédure consiste à déterminer quelle source est valable par comparaison avec l'instrument de secours et à sélectionner la source adéquate pour les instruments et le pilote automatique.

Cessna a confirmé au BEA que dans l'hypothèse où une défaillance comparable à celle de l'incident survenait au niveau de la chaîne anémo-barométrique droite, les informations présentées sur les instruments de secours et celles présentées sur le PFD de droite pourraient toutes les deux être erronées et pourtant équivalentes. Cela pourrait amener le pilote à retenir la chaîne anémo-barométrique erronée.

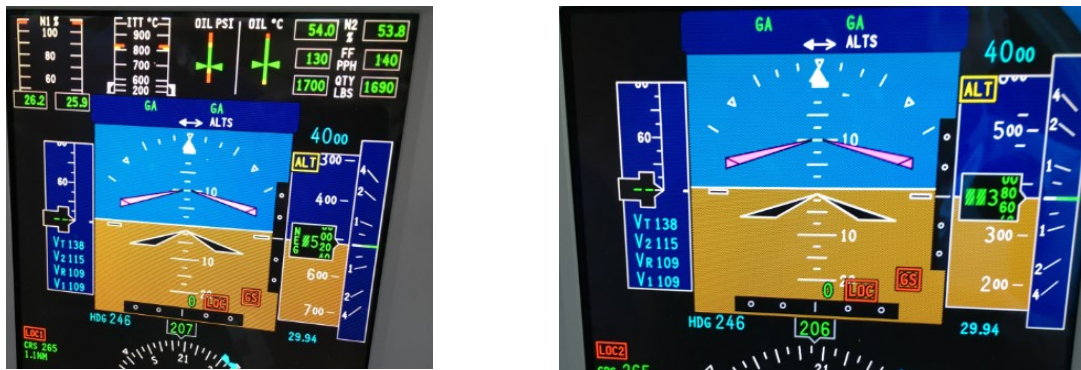
Figure 10 : MFD et PFD de droite sur lesquels sont affichées respectivement les informations de l'ADC1 et de l'ADC 2, au sol, après l'événement (source : BEA)

La mise sous tension de l'avion a permis de constater que le PFD de gauche (chaîne ADC 1) affichait une altitude erronée : -500 ft, alors que le PFD de droite (ADC 2) indiquait une altitude de 380 ft et une altitude lue sur l'altimètre de secours de 400 ft, en cohérence avec l'altitude du lieu de stationnement de l'avion et de la pression atmosphérique du moment. Le message **ALT** apparaissait sur le PFD de gauche (ou sur le MFD après passage en mode combiné PFD/MFD) et sur le PFD de droite.

Lors des examens réalisés dans un atelier de maintenance, il a été confirmé que les informations d'altitude et de vitesse fournies par l'ADC1 étaient erronées. En débranchant les tuyaux statique et pitot de l'ADC1, les informations sont redevenues cohérentes. Lorsque les ports statiques ont été vérifiés, un gros insecte et du sable ont été trouvés.

Les tests à l'aide d'un banc anémométrique réalisés après l'intervention ont montré que le système fonctionnait à nouveau nominalement.
