Accident de l'avion Beechcraft 18 - C18S
immatriculé **HB-GAC**
et de l'avion Robin DR400-120
immatriculé **F-GPHL**
survenu le 21 mai 2022
à Béziers-Vias (34)

Collision entre un avion au roulage et un avion au point d'attente

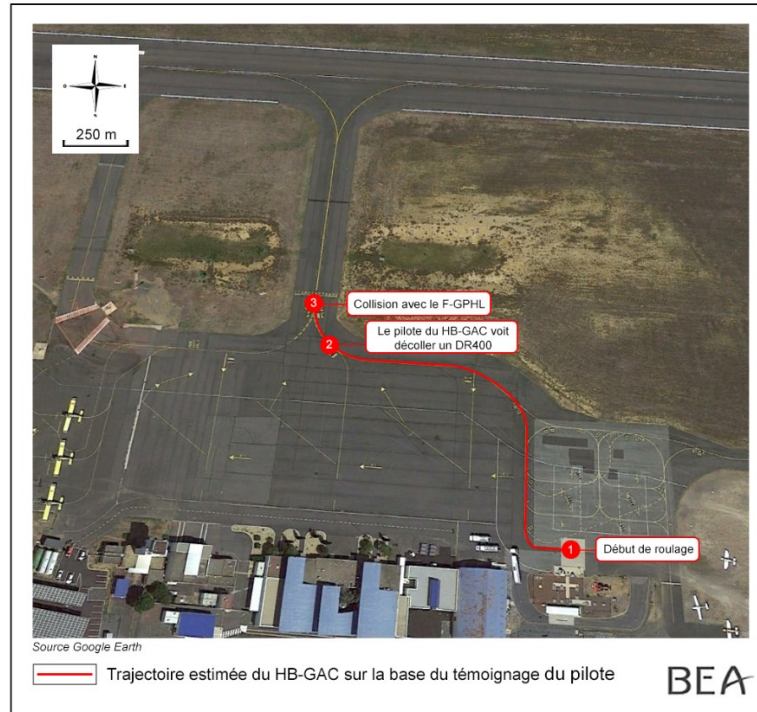
Le pilote du HB-GAC quitte l'aire de stationnement, roule et tourne sur la voie de circulation A.

Figure 1 : trajectoire du HB-GAC au roulage

Lorsque le pilote HB-GAC a commencé le roulage vers le point d'attente A, il avait conscience de la présence d'un DR400 au point d'attente A. Il l'a ensuite perdu de vue lors du roulage. Alors qu'il tournait sur la voie de circulation, il a vu un DR400 décoller et a pensé qu'il s'agissait de cet avion. À l'issue du virage, il n'avait pas la vue du point d'attente du fait de la faible visibilité de l'avion vers l'avant et n'a pas confirmé que la voie était libre en poursuivant le virage de façon à regarder le point d'attente par le côté gauche de l'avion. Compte tenu de la position du DR400 immatriculé F-GBUJ sur la piste, il n'y avait pas lieu de faire d'information de trafic concernant cet aéronef et il est possible que le niveau de compréhension de la langue française par le pilote du HB-GAC, ne lui permettant pas de suivre les communications en français, ait pu dégrader sa conscience de la situation. L'hélice du HB-GAC a découpé l'arrière du DR400 toujours présent au point d'attente. Le pilote a freiné rapidement, limitant les conséquences de la collision.

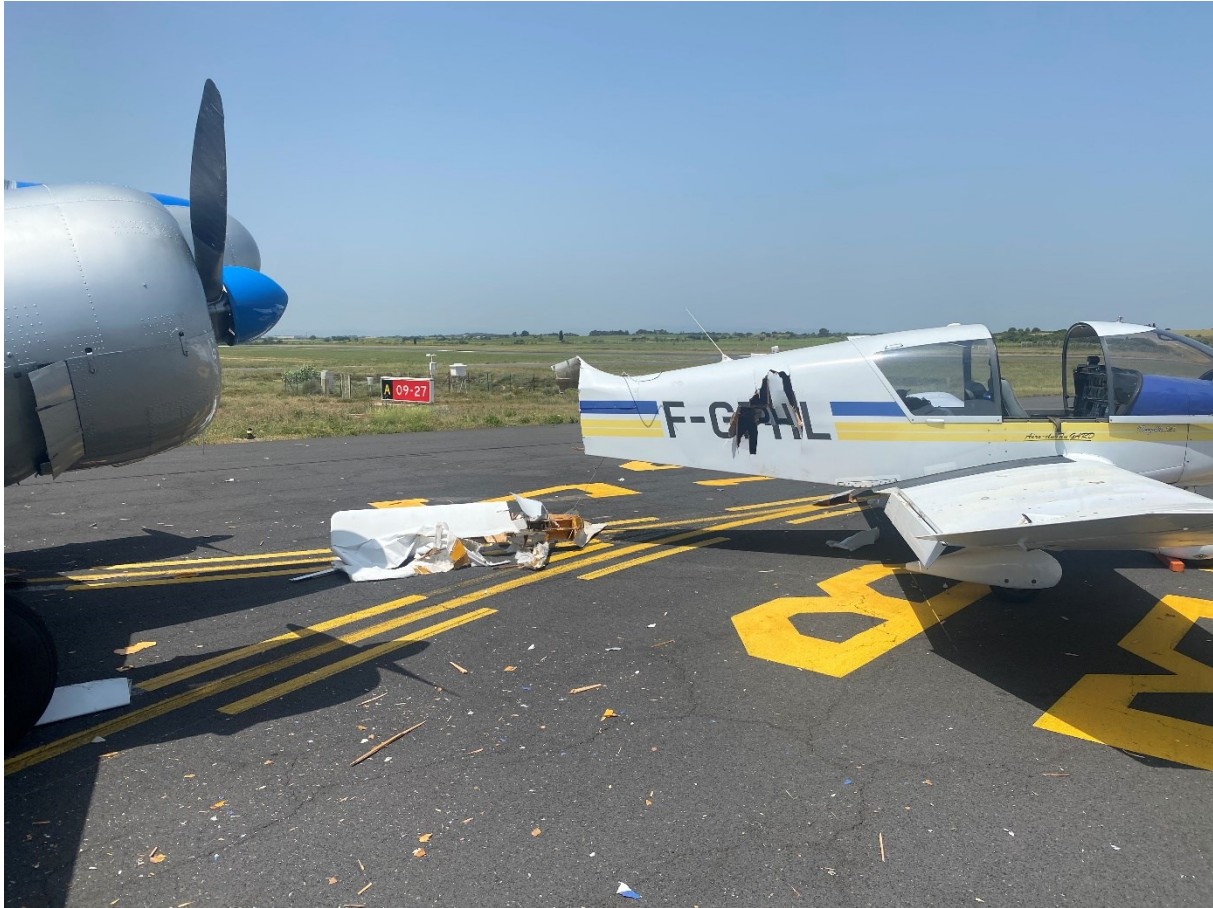
Pendant ce temps, le pilote du F- GPHL s'annonce être prêt au point d'attente A. La contrôleuse lui demande de maintenir le point d'attente A. Le pilote du HB-GAC voit alors un DR400 décoller. Alors qu'il atteint le point d'attente, il heurte le DR400 immatriculé F-GPHL. L'hélice du moteur droit découpe l'arrière du DR400, qui est projeté sur la droite à l'impact.

Figure 2 : photo des dommages (Source : pilote du HB-GAC)

L'instructrice précise que le DR400 était au point d'attente A, que son élève avait annoncé qu'ils étaient prêts au décollage et attendait l'autorisation de rentrer sur la piste. Elle a entendu le pilote du HB-GAC demander en anglais l'autorisation de roulage. Lors de l'impact, l'avion a été projeté sur la droite et le manche a bougé dans tous les sens endommageant tous les instruments et la heurtant aux jambes.

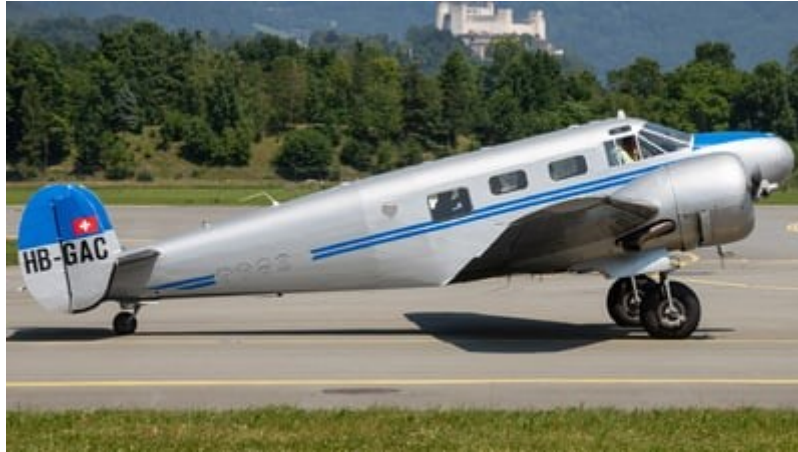
Le Beech 18 immatriculé HB-GAC est un avion bimoteur à train classique. Le pilote en est copropriétaire. Du fait de l'angle très cabré du fuselage avec le sol, l'avant du fuselage masque une partie de la vue du pilote vers l'avant. Il est ainsi d'usage de rouler en zigzaguant afin de voir devant l'avion en regardant par les côtés.

Figure 3 : photo du HB-GAC (Source : jetphotos.com)

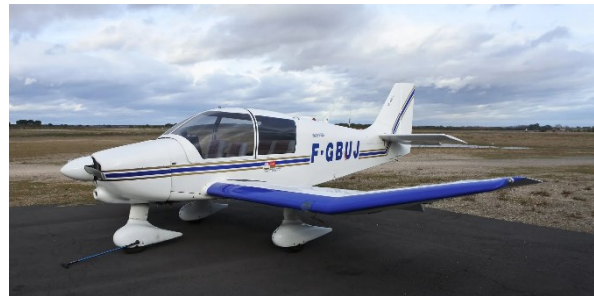
Le F-GPHL est un DR400-120 de l'aéroclub du Gard. Le F-GBUJ est un DR-400-120 de l'aéroclub de Béziers Cap d'Agde. Les couleurs de ces deux avions sont très semblables.

Figure 4 : photos des avions F-GPHL et F-GBUJ (Sources : aéroclubs)

- le biais de confirmation du pilote du HB-GAC en voyant un DR400 décoller alors qu'il n'avait pas conscience de la présence d'un troisième avion sur la piste lorsqu'il a débuté le roulage ;
- le manque de vigilance du pilote du HB-GAC, qui s'est senti en confiance sur un aéroport beaucoup moins fréquenté et plus grand que celui où il a l'habitude de voler.
