Accident de l'avion CIRRUS - SR22 (G2)
immatriculé **N565CK**
survenu le 21 décembre 2021
à Auxerre

Heure	Vers 17 h 55 ¹
Exploitant	Privé
Nature du vol	Navigation
Personne à bord	Pilote
Conséquences et dommages	Pilote décédé, avion détruit

Collision avec le sol en vol de nuit, incendie

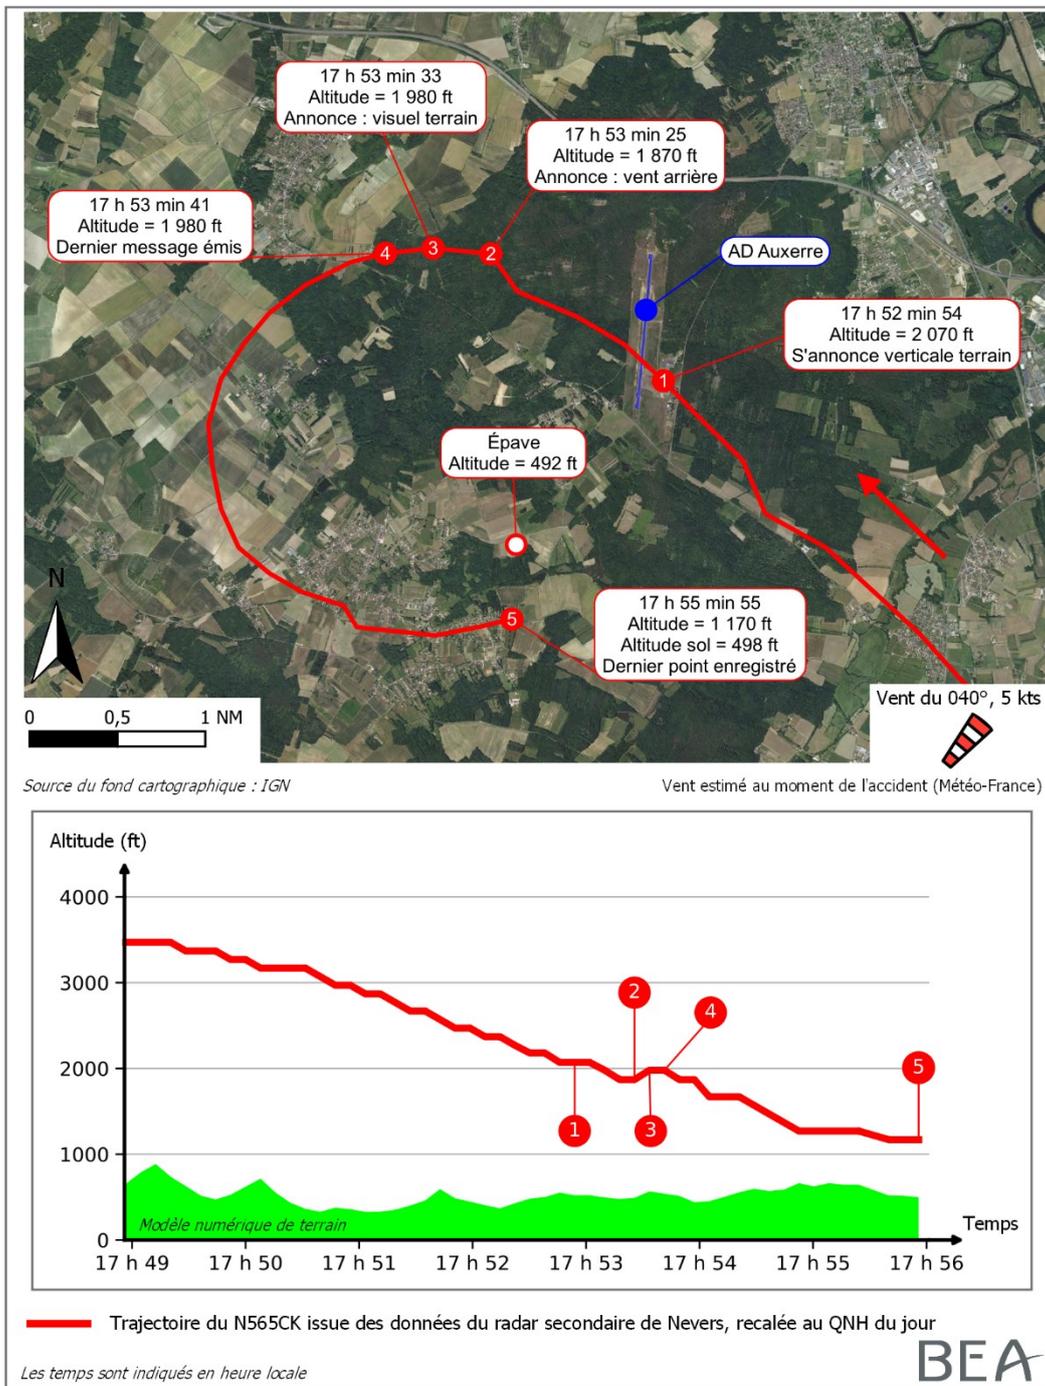
Figure 1 : trajectoire du N565CK

Lorsque le pilote s'annonce en vent arrière pour la piste 36 (voir Figure 1, point 2), l'agent AFIS lui demande s'il voit la piste. Le pilote répond par l'affirmative (voir Figure 1, point 3). L'agent AFIS lui demande de rappeler en finale piste 36. Le pilote collationne (voir Figure 1, point 4). Cela sera le dernier message radiophonique émis par le pilote.

La trajectoire issue des données radar montre que l'avion survole l'aérodrome d'Auxerre à 17 h 53 à environ 2 000 ft QNH (voir Figure 1, point 1) puis réalise un virage par la gauche en descente. Le dernier point enregistré est à 17 h 55 alors que l'avion est à 1 175 ft (voir Figure 1, point 5).

L'épave de l'aéronef est retrouvée à environ deux kilomètres au sud-ouest du seuil de la piste 36.

La trajectoire radar et les communications du pilote avec l'agent AFIS montrent que le pilote a vraisemblablement perdu les références visuelles extérieures entre la branche de vent arrière main gauche et la finale de la piste 36. En virage à gauche selon une trajectoire initialement convergente avec la finale 36, l'avion est entré en collision avec le sol.

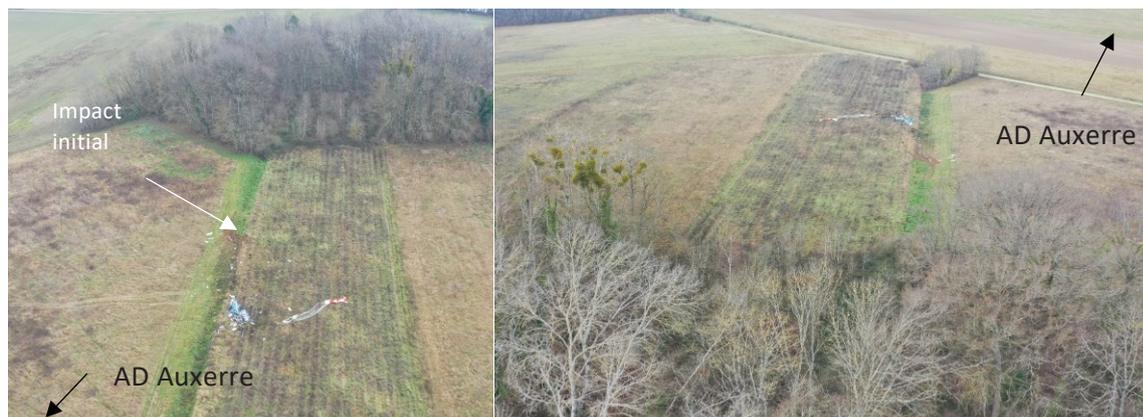
Figure 2 : site de l'accident
(Source : drone de la Gendarmerie, annotée par le BEA)

L'épave est située de part et d'autre d'un talus localisé à la limite entre un champ et un chemin. Un bosquet d'arbres d'une hauteur d'environ 20 m est situé sur la bordure sud du champ. Aucune marque de collision avec la cime des arbres de ce bosquet n'a été observée. Le point d'impact initial avec le sol est situé à environ 50 m de la lisière du bosquet.

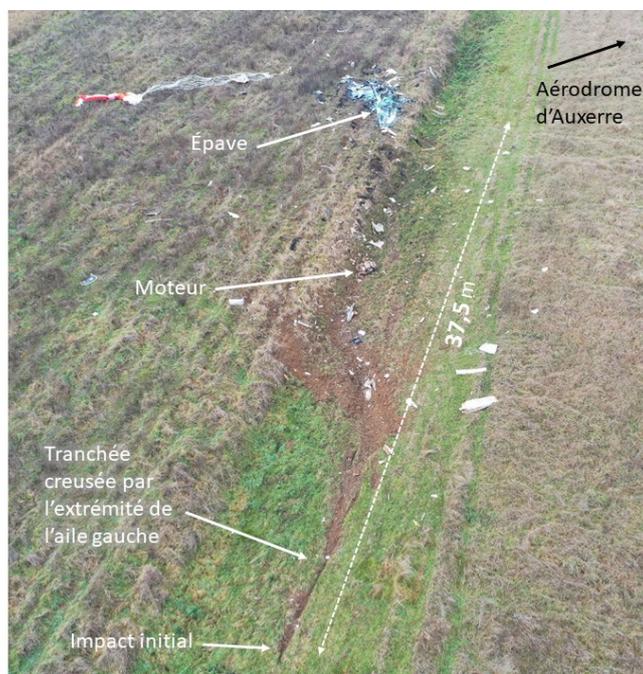
Figure 3 : traces au sol sur le site de l'accident
(Source : drone de la Gendarmerie, annotée par le BEA)

Les traces au sol, l'état d'endommagement ainsi que la répartition des débris indiquent que l'avion a heurté le sol avec une forte énergie, un angle significatif de roulis à gauche et un faible angle à piquer.

Lorsque l'extrémité de l'aile gauche a touché le sol, l'avion a basculé sur l'avant, le moteur s'est détaché puis l'avion s'est immobilisé sur le dos et a pris feu.

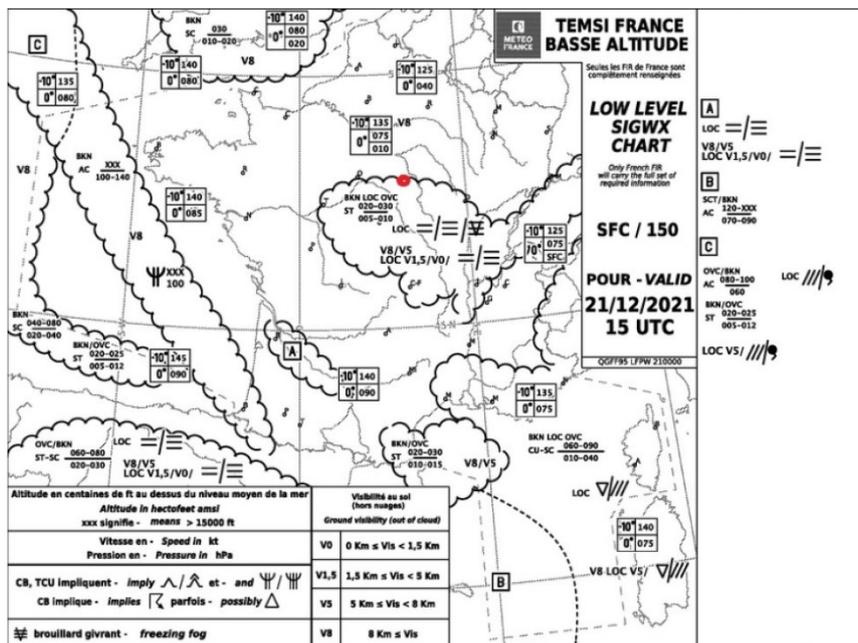
Figure 4 : Carte TEMSI France BASSE ALTITUDE de 16 h (Source : Météo-France)

L'enquête n'a pas permis de déterminer si le pilote avait, lors de la préparation de ce vol, cherché et obtenu des informations sur les conditions météorologiques prévues à son arrivée à Auxerre. La carte TEMSI de 16 h mentionnait qu'Auxerre se trouvait dans la limite nord d'une zone de nuages bas, brume et brouillard (voir Figure 4, point ●.).

L'analyse de Météo-France indique que sur la zone et à l'heure de l'accident, les conditions étaient propices à la formation de brume et de brouillard en raison de la présence d'une masse d'air très humide et d'un vent faible. Le coucher de soleil était à 16 h 52. La nuit était sombre en raison de l'absence de lune et de la présence de brume et brouillard.

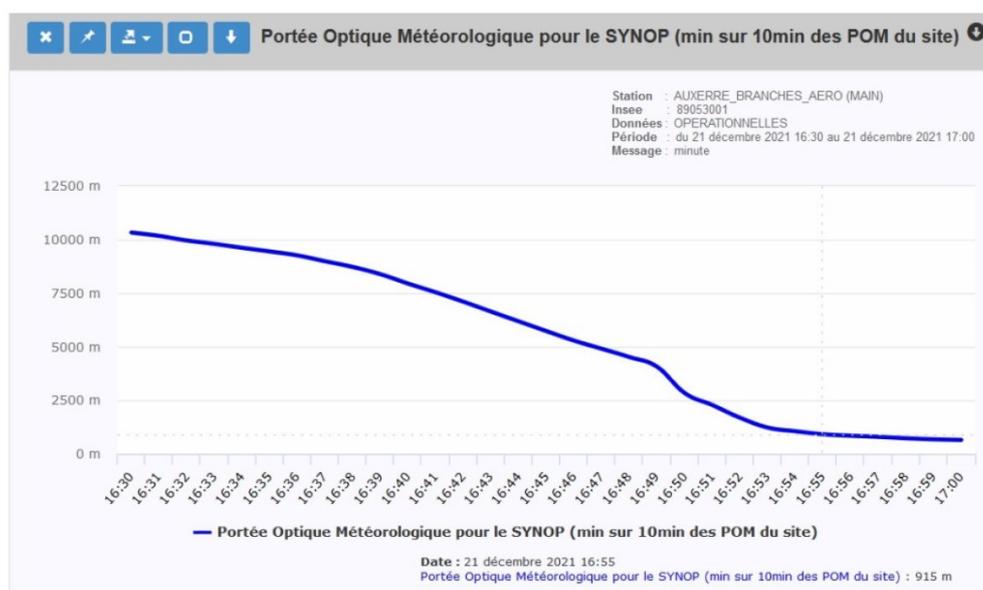
Figure 6 : Données enregistrées par la station Météo-France de l'aérodrome d'Auxerre entre 17 et 18 h heures locales (Source Météo-France)

Ces données montrent que les conditions météorologiques se sont dégradées entre 17 h et 18 h en raison de la formation de brouillard. La donnée NBAS=9 dans le tableau ci-dessus signifie que le « ciel est invisible ». Le tableau ci-dessous indique la visibilité minimale mesurée sur dix minutes glissantes.

À 17 h 49, heure du premier contact du pilote, la visibilité indiquée était d'environ cinq kilomètres. À 17 h 55, heure de l'accident, la visibilité minimale mesurée sur 10 minutes était d'environ 900 m.
