Accident de l'avion DIAMOND - DA40 - NG
immatriculé **F-HRPM**
survenu le 5 mars 2021
en croisière au-dessus de la Méditerranée (2B)

Heure	Vers 18 h 10 ¹
Exploitant	Cannes Aviation Academy
Nature du vol	Instruction
Personnes à bord	Instructrice et deux pilotes en formation
Conséquences et dommages	Instructrice blessée, avion détruit

Diminution totale de puissance en croisière, amerrissage d'urgence, en instruction

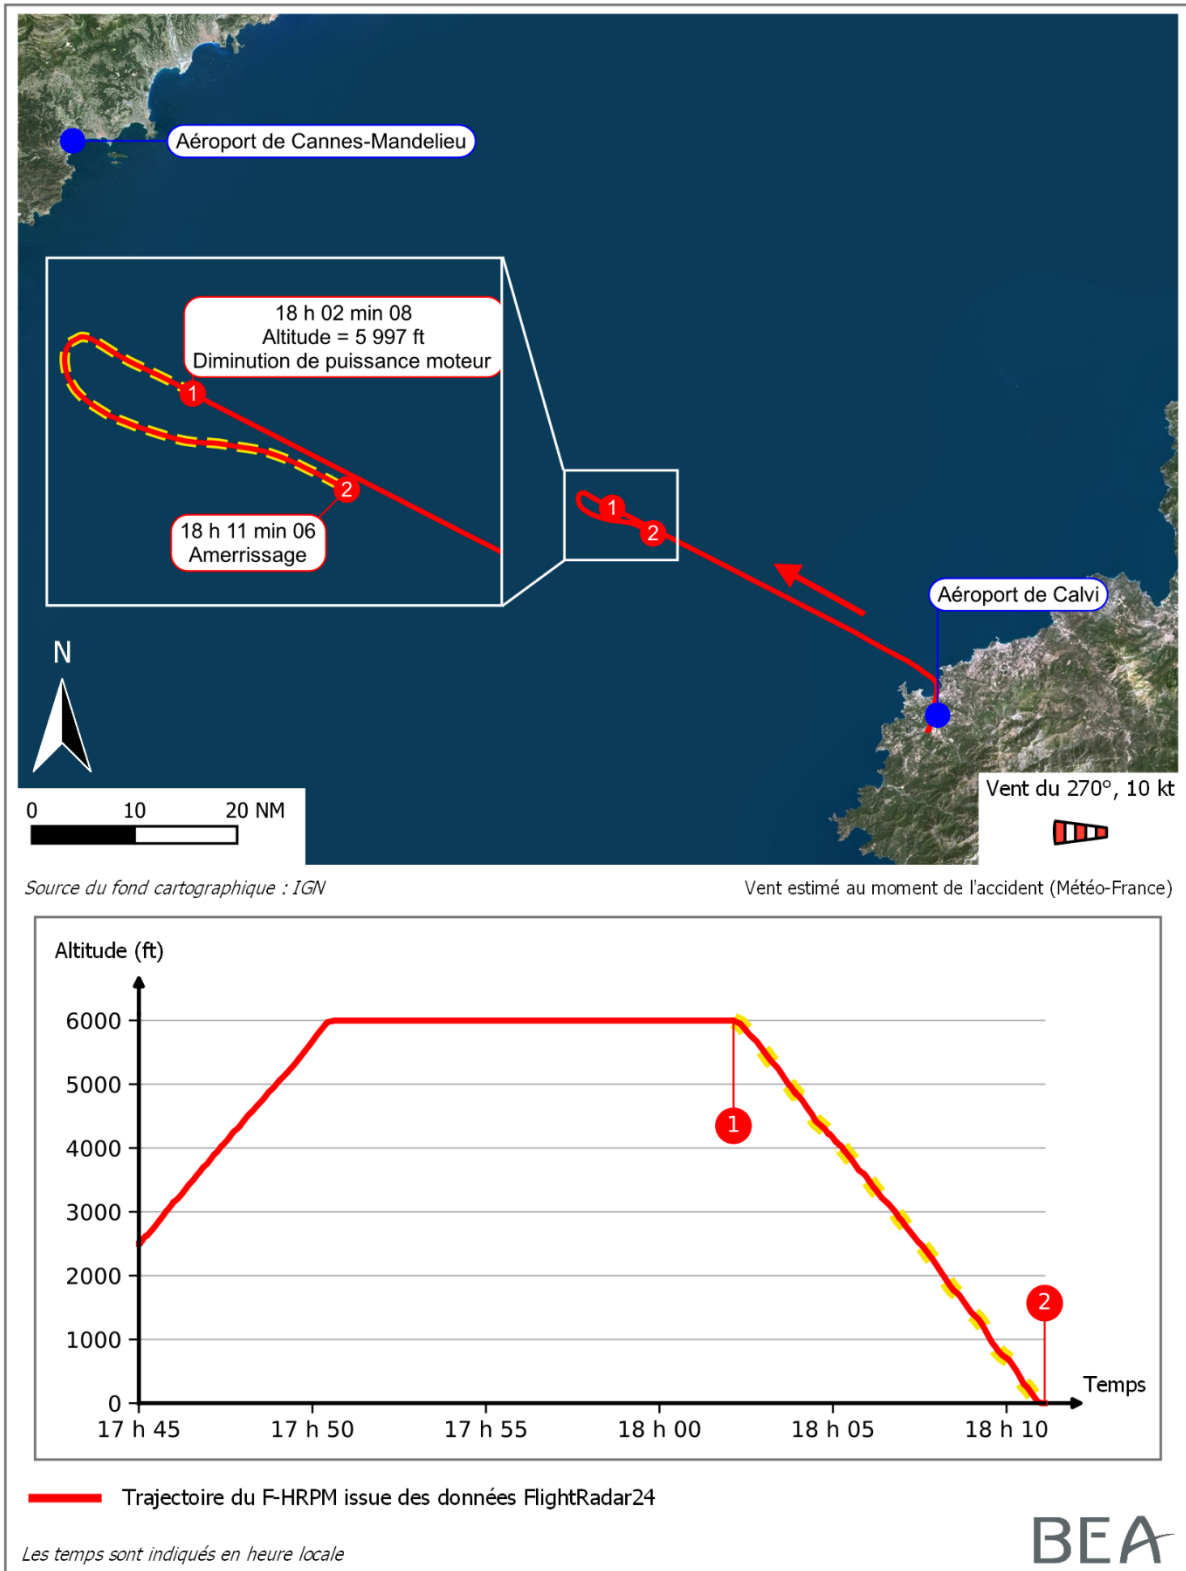
Figure 1 : trajectoire de l'avion

À 18 h 02, alors que l'avion est stable en croisière au FL 060 à une distance d'environ 40 NM de la côte corse, la puissance du moteur diminue brutalement sans signe précurseur. L'instructrice applique les check-lists relatives à une perte de puissance moteur en vol et à un redémarrage en vol du moteur avec l'hélice en moulinet. Ses actions restent sans effet. Elle transmet un message de détresse au contrôleur d'approche de Nice avec lequel elle est en contact et fait demi-tour en direction de la Corse. L'instructrice amerrit à environ 30 NM au nord-ouest de la côte à 18 h 11.

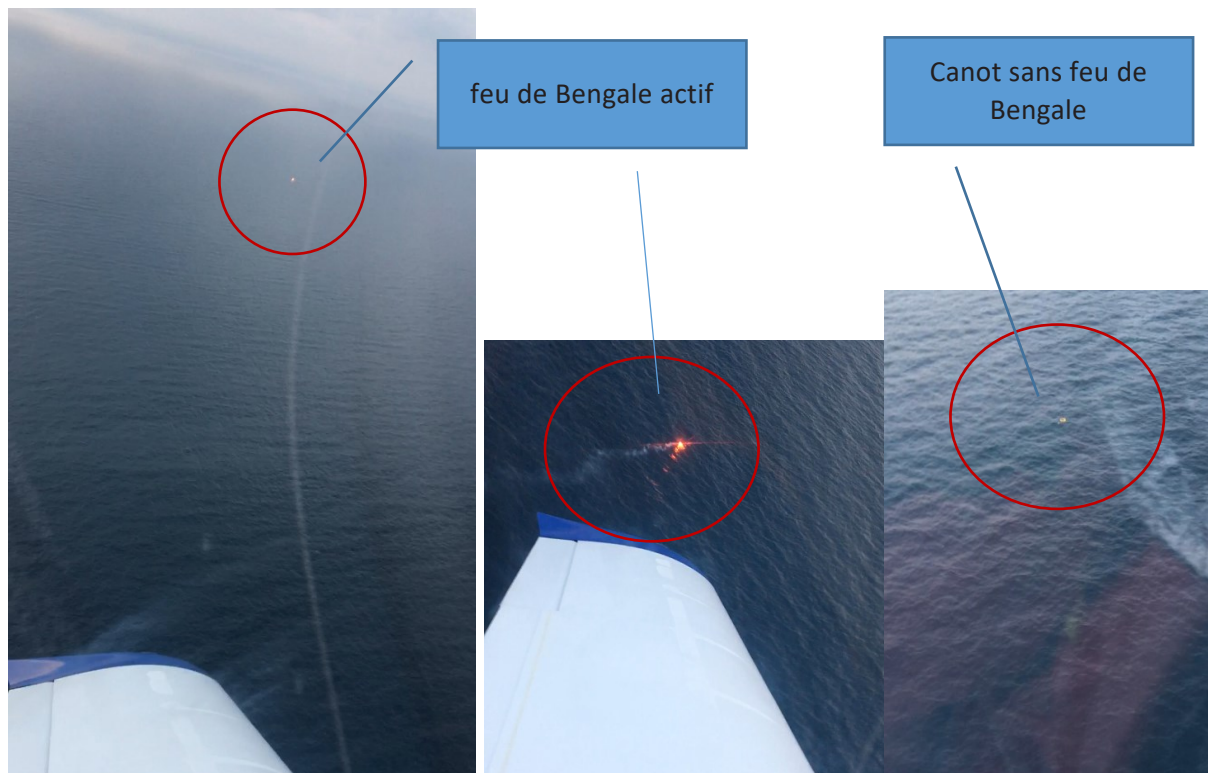
Figure 2 : images tirées d'une vidéo prise de l'intérieur du cockpit du F-HNIZ

Les rescapés entendent un bruit de moteur et aperçoivent un petit avion. L'instructrice déclenche le premier feu de Bengale. À 18 h 17, soit sept minutes après l'amerrissage, le pilote du F-HNIZ aperçoit le feu de Bengale et localise le canot et ses occupants. Il en informe le contrôleur de Nice, confirme la présence de trois personnes dans le canot et lui transmet leur position GPS. À 18 h 23, le pilote remet le cap vers Calvi. Les rescapés n'arrivent pas à se mettre au sec et souffrent de plus en plus du froid.
