Rapport

Accident survenu le **4 juin 2010**
à **Saint Rambert d'Albon (26)**
à l'**avion CAP10 C**
immatriculé **F-GRRA**
exploité par l'**Union des aéroclubs Rhône-Alpes**

Bureau d'Enquêtes et d'Analyses
pour la sécurité de l'aviation civile

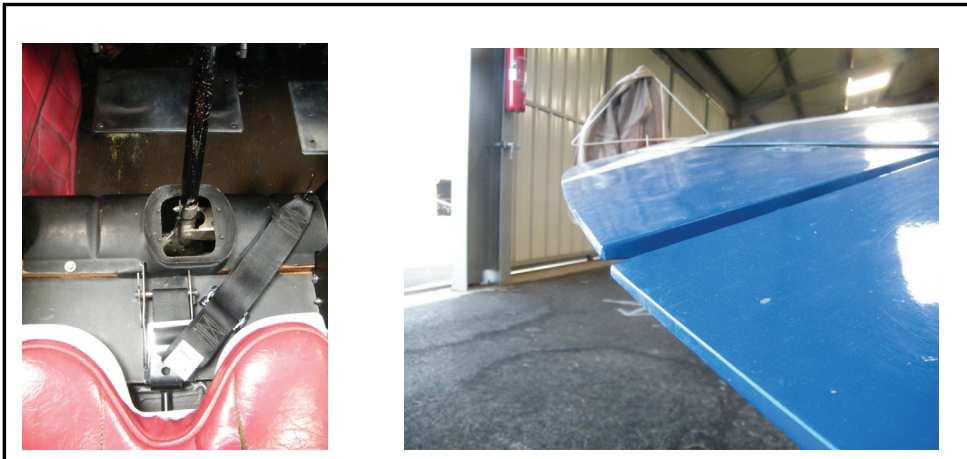
En place gauche, le pied de manche est décalé de plusieurs centimètres vers la droite. En place droite, le pied de manche est décalé de la même valeur vers la gauche. Lorsque le pilote en place gauche met le manche en butée arrière, il peut mettre involontairement du gauchissement à gauche. Sur CAP10 B, le braquage correspondant de l'aileron est d'environ un centimètre. Sur CAP10 C, la même position du manche provoque un débattement d'environ 5 centimètres vers le haut. Cette différence est essentiellement due à l'agrandissement de la surface de l'aileron et à son articulation plus avancée sur l'aile.

Position de l'aileron gauche avec manche place gauche dans l'axe du siège pilote sur CAP10 B

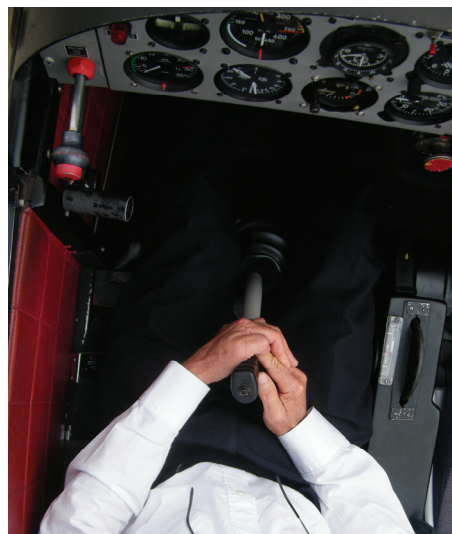
Position manche au ventre en place gauche du CAP10 C

L'instructeur en place gauche, lorsqu'il a mis la profondeur secteur arrière, a probablement mis du roulis à gauche. De ce fait, il a entretenu l'aplatissement de la vrille à droite. Habituellement, lorsqu'il volait en place droite, appliquant la même procédure, le gauchissement se trouvait dans une position « légèrement pour » venant faciliter la sortie de vrille plate.

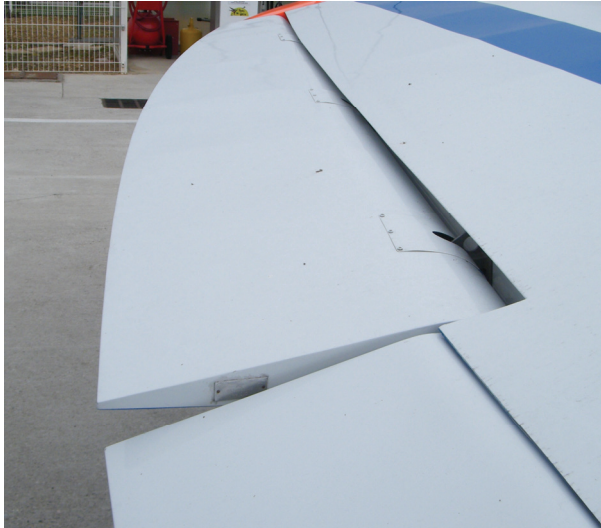
Braquage de l'aileron gauche avec un manche au ventre en place gauche sur CAP10 C

- ❑ Le pilote place droite a appliqué la procédure telle qu'enseignée par l'instructeur.
- ❑ De par sa conception, l'application du manche secteur arrière en place gauche induit du roulis vers la gauche et donc le braquage de l'aileron gauche vers le haut. En vrille à plat, cette position entretient la vrille.
