Accident du Robin DR400-120
immatriculé **F-GJZH**
survenu le 17 décembre 2019
à Belfort - Chaux (90)

**Collision avec un arbre lors d'un atterrissage
interrompu, en instruction solo**

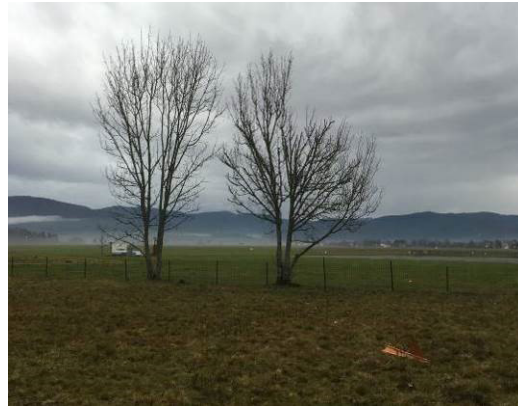
L'avion a heurté un arbre à une hauteur d'une dizaine de mètres avec une inclinaison faible à gauche. Cet arbre se situe à une distance de 235 m du bout de la piste 18R à gauche de l'axe de piste. L'épave se situe à environ 30 m de l'arbre selon une trajectoire orientée au sud.

Figure 1 : Arbre (à droite) sectionné / Vue depuis l'épave

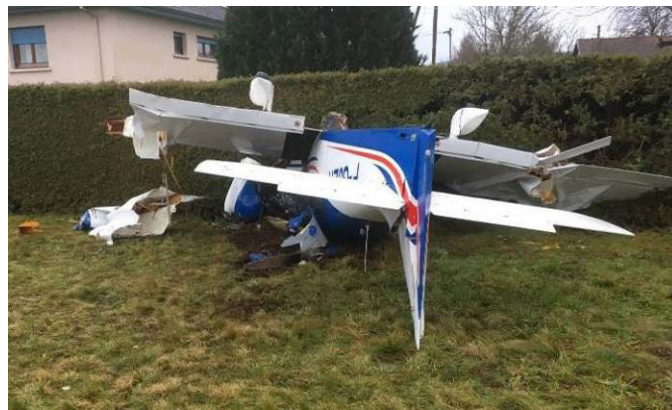
L'avion est détruit, il repose sur le dos. La partie avant (moteur) est très endommagée. L'aile gauche présente des traces de compression ; l'aile droite est sectionnée. Les dommages sont consécutifs à l'impact avec le sol.

- les volets sont dans la configuration atterrissage ;
- la commande de réchauffage carburateur est partiellement tirée.

Figure 2 : Épave du F-GJZH
