## Accident de l'avion PIPER - PA-46 - 350P immatriculé F-GUYZ

survenu le 8 février 2019  
à Courchevel (73)

### Sortie longitudinale de piste lors de l'atterrissage, collision avec un monticule de neige

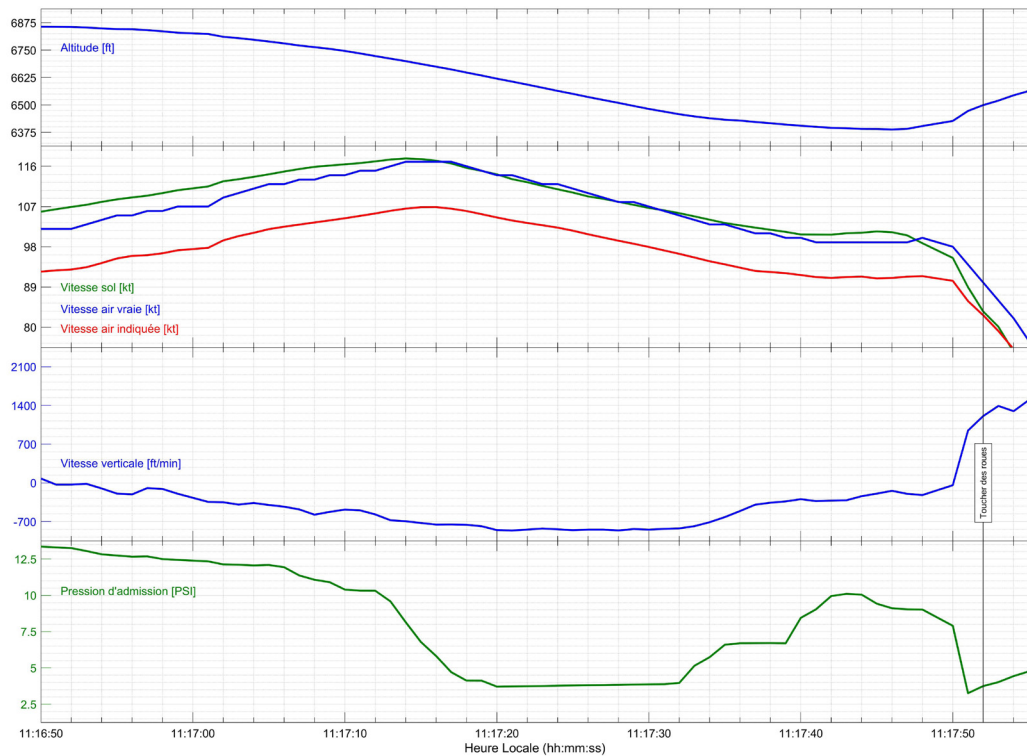
Figure 5 : Paramètres lors de la finale issus de la suite avionique Garmin G1000

Sur la finale, en début de descente, la vitesse indiquée était de 85 kt, puis elle a augmenté jusqu'à 101 kt avant de diminuer de nouveau à 91 kt. Dans le même temps, le taux de descente a globalement augmenté avec d'importantes variations, jusqu'à se stabiliser aux environs de - 800 ft/min. Il est intéressant de noter que durant les vingt dernières secondes de la finale, la puissance était au ralenti. Tous ces éléments montrent que l'approche n'était pas stabilisée.

Lorsque l'avion a abordé la partie montante de la piste, le pilote a augmenté progressivement la puissance. La vitesse s'est stabilisée à environ 90 kt pendant une dizaine de secondes.

Deux secondes après la réduction de puissance, les roues ont touché le sol à environ mi-piste. La vitesse était de 79 kt.

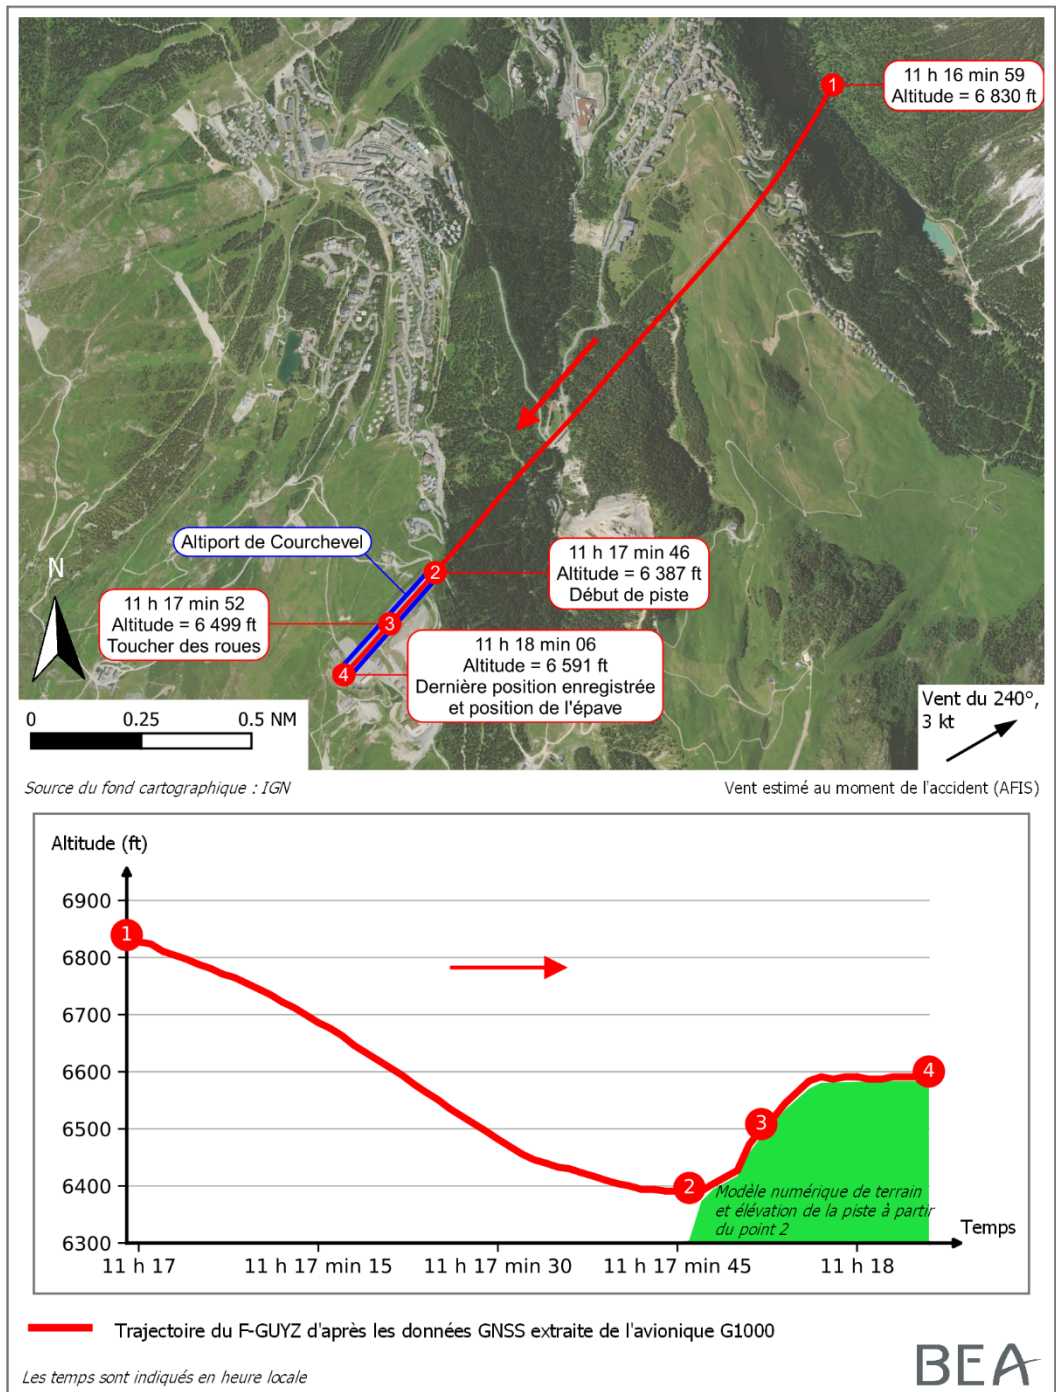
Figure 6 : Trajectoire finale du F-GUYZ à Courchevel

Lors de la finale vers l'altiport de Courchevel, le pilote a sorti deux crans de volets sur trois. Les paramètres de l'avion n'étaient pas stabilisés. La vitesse en courte finale était cohérente avec la vitesse suggérée par l'instructeur lors de son lâché effectué la veille. Après l'arrondi, alors que l'avion était parallèle à la piste, le pilote a réduit tardivement la puissance. Cette réduction a eu lieu à mi-piste, à 270 m environ après le seuil de piste alors que la vitesse était toujours de 80 kt.

La distance restante était insuffisante pour un arrêt en sécurité de l'avion. Malgré les actions de freinage entreprises par le pilote pour tenter d'arrêter l'avion, celui-ci est sorti longitudinalement de piste et il est entré en collision avec un mur de neige.
