Accident survenu au CESSNA - FA150K
immatriculé **F-HPRE**
le 30 janvier 2023
à La Drenne (60)

Heure	Vers 12 h 30 ¹
Exploitant	Privé
Nature du vol	Navigation
Personnes à bord	Pilote accompagné d'un instructeur
Conséquences et dommages	Avion fortement endommagé

**Collision avec une ligne électrique en croisière,
arrachement du train principal**

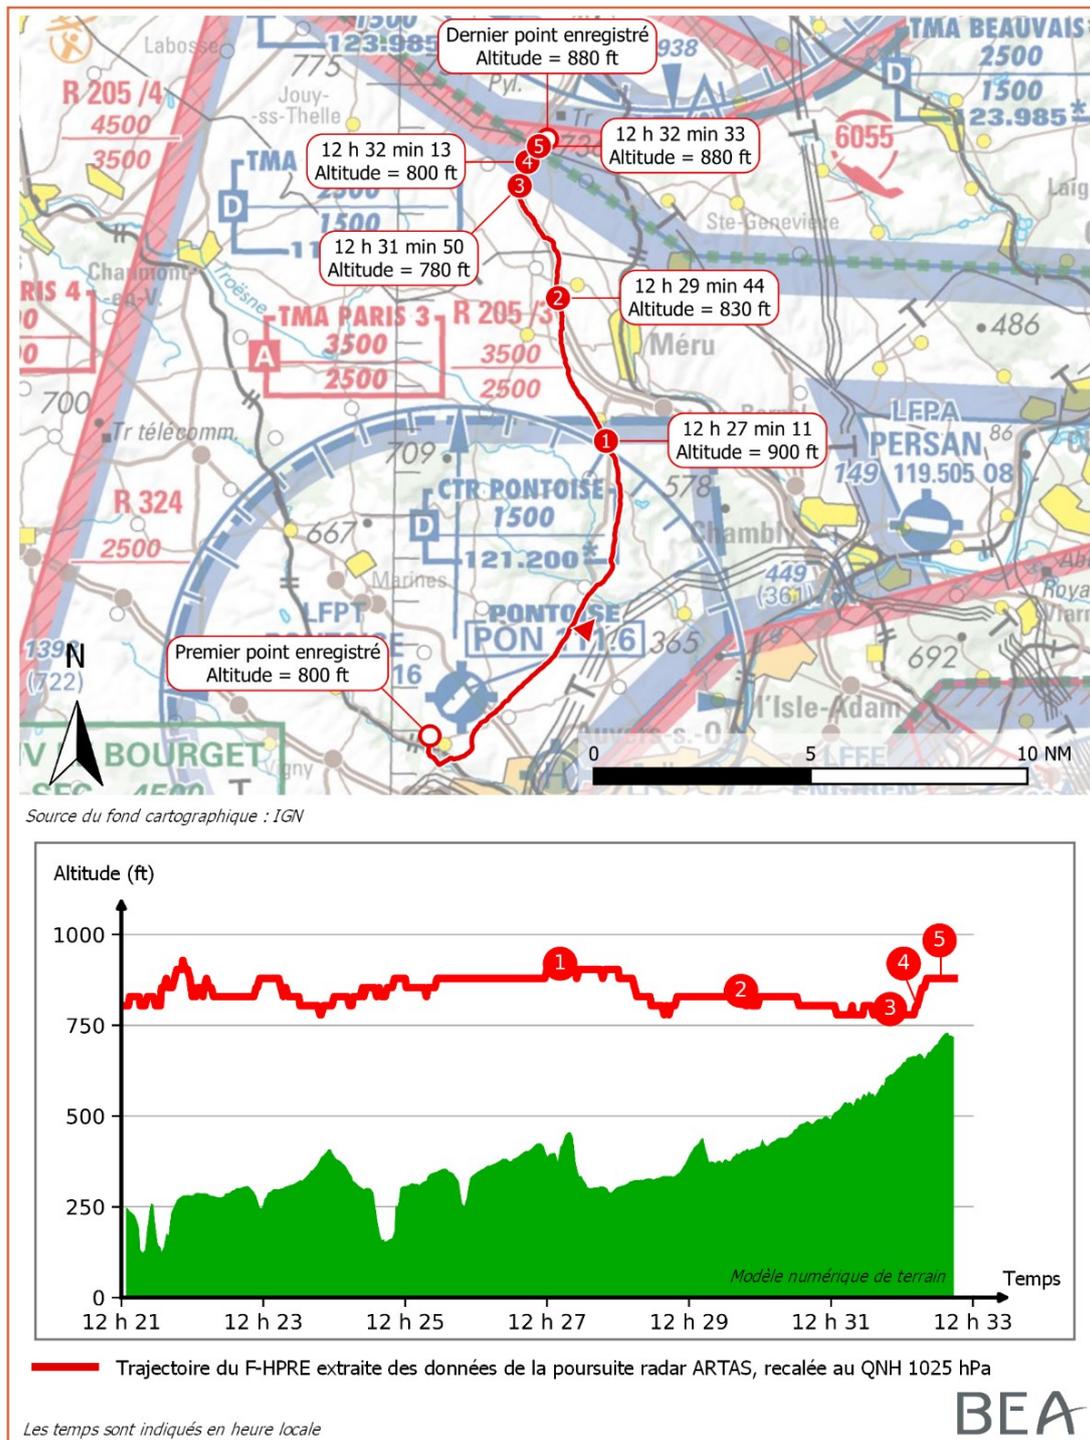
Figure 1 : trajectoire du F-HPRE³ (Source : BEA)

À 12 h 27 min 11 (voir **Figure 1**, point **1**), le pilote quitte l'espace de Pontoise et évolue à une altitude d'environ 900 ft, sous le plafond nuageux. Deux minutes plus tard, à 12 h 29 min 44 (point **2**), le pilote contacte le contrôleur tour de Beauvais et précise qu'ils volent à une altitude de 800 ft (la hauteur de l'avion est alors de l'ordre de 400 ft). À 12 h 31 min 50 (point **3**), le contrôleur indique au pilote qu'il est en transit VFR spécial et lui fournit les conditions météorologiques mesurées sur l'aérodrome de Beauvais : visibilité supérieure à 10 km, nuages fragmentés à 1 000 ft sol (soit à une altitude de l'ordre de 1 400 ft) et à 2 700 ft sol.

À 12 h 32 min 13 (point **4**), l'instructeur indique au contrôleur : « *les conditions ne sont pas bonnes, donc on va monter par sécurité, on est en IMC* ». À ce moment, l'avion est à une altitude d'environ 775 ft (hauteur de l'ordre de 100 ft). Le contrôleur lui demande alors d'essayer de garder les conditions VMC pour poursuivre. Il annonce ensuite au pilote qu'il n'a plus de contact radar sur l'avion et l'invite à faire demi-tour pour récupérer les conditions VMC.

Entre ces deux derniers messages radio, à 12 h 32 min 33 (point **5**), l'avion entre en collision avec une ligne électrique qui culmine à une altitude d'environ 850 ft, la hauteur de l'avion est de l'ordre de 150 ft. Le transpondeur cesse d'émettre une dizaine de secondes après la collision.

Le vol a été réalisé à une altitude relativement constante, aux limites de la couche nuageuse. La hauteur de l'avion a progressivement diminué de 500 ft à 100 ft en raison de l'élévation du relief.

Une trentaine de secondes avant la collision la ligne électrique, l'altitude de l'avion a augmenté légèrement, probablement en réponse à la sollicitation « *remonte* » de l'instructeur. Après avoir perdu les références visuelles dans la couche nuageuse un court instant, les pilotes n'ont pas pu éviter la collision avec la ligne électrique.

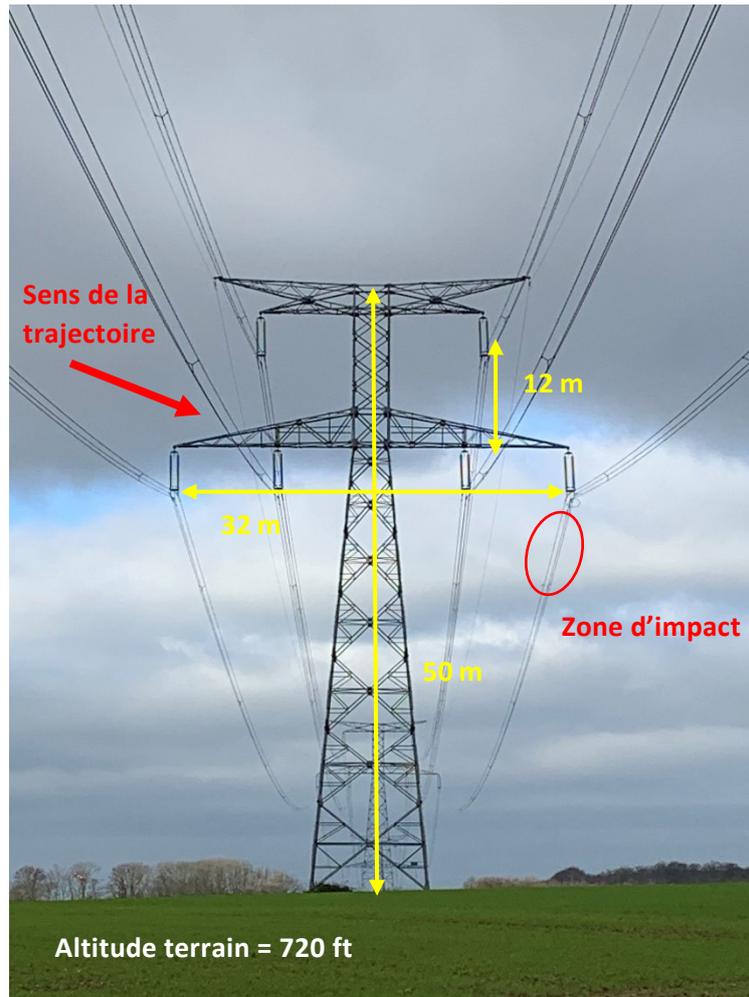
Figure 2 : croquis de la ligne électrique (Source : BEA)
Photo prise le lendemain de l'accident

La ligne électrique est composée de deux liaisons (de part et d'autre du pylône), chaque liaison est composée de trois faisceaux (triphasé), comprenant chacun trois câbles. Ces câbles sont des torons torsadés en acier non gainé, de 3 cm de diamètre. La différence de potentiel électrique entre chaque phase est de 400 kV. Au-dessus de chaque liaison se trouve un câble de garde, relié à la terre, faisant office de protection foudre.

La hauteur du faisceau heurté est d'environ 125 ft, soit une altitude de l'ordre de 850 ft. Il a été légèrement effiloché. La zone d'impact se situe à une quinzaine de mètres du pylône. À cet endroit, les pylônes sont espacés d'environ 550 m.

Les deux jambes du train principal ont été retrouvées à une quinzaine de mètres après la ligne électrique.
