**Accident** survenu à l'avion ISSOIRE AVIATION - APM30  
immatriculé **F-HHOP**  
le dimanche 2 août 2020  
à Arras-Roclincourt (62)

**Rupture de la commande du volet gauche, perte de contrôle lors de l'approche, collision avec le sol**

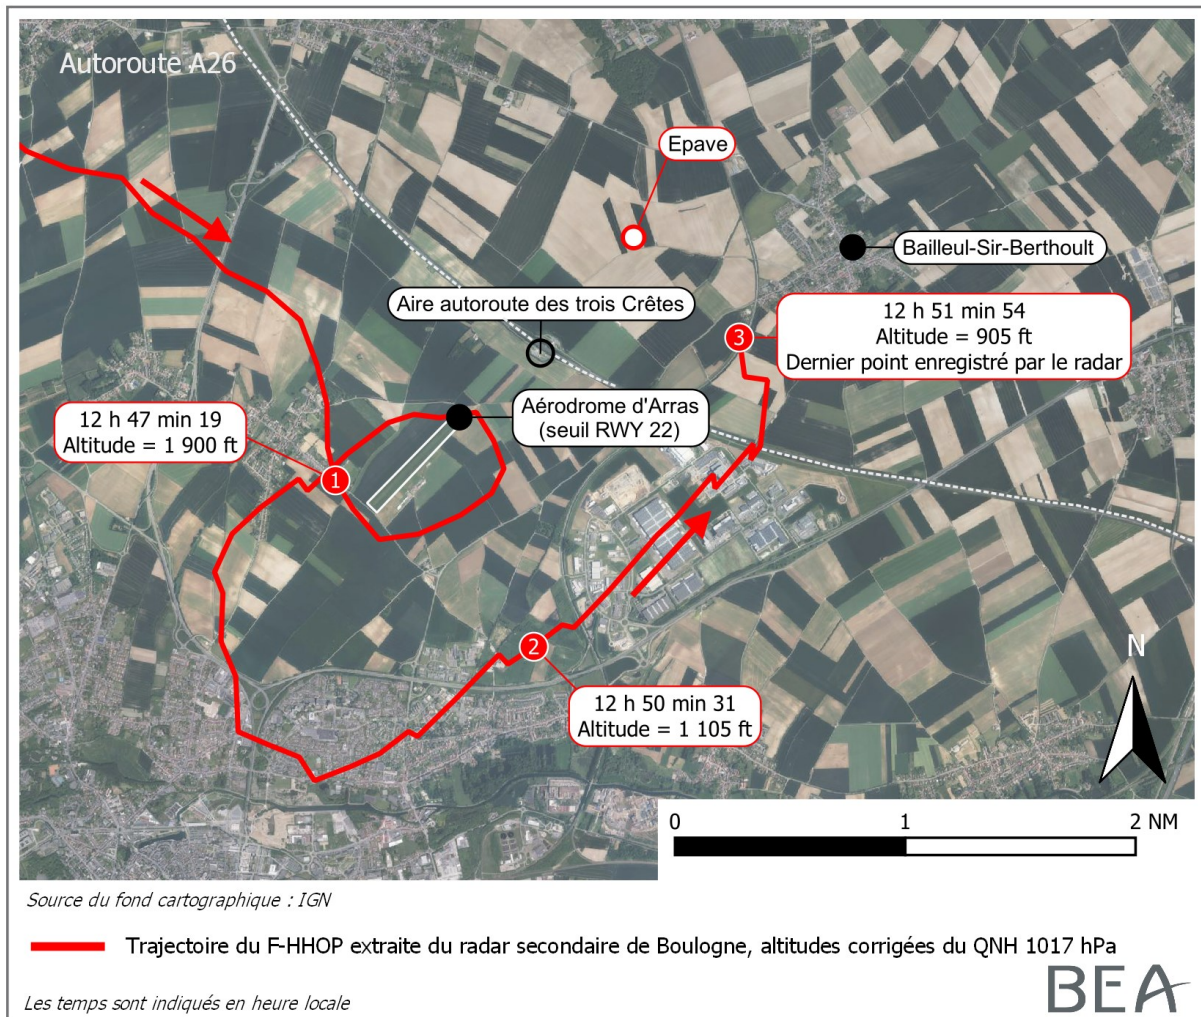
Figure 1 : fin de la trajectoire du F-HHOP

De retour, le pilote passe à la verticale de l'aérodrome d'Arras-Roclincourt (voir **Figure 1**, point ①) et après un virage de reconnaissance se dirige vers la branche vent arrière du circuit d'aérodrome pour la piste 22 (point ②). À 12 h 51, le pilote se met en descente. À 12 h 53, l'avion entre en collision avec le sol dans l'axe de piste et s'immobilise dans un champ de maïs hauts.

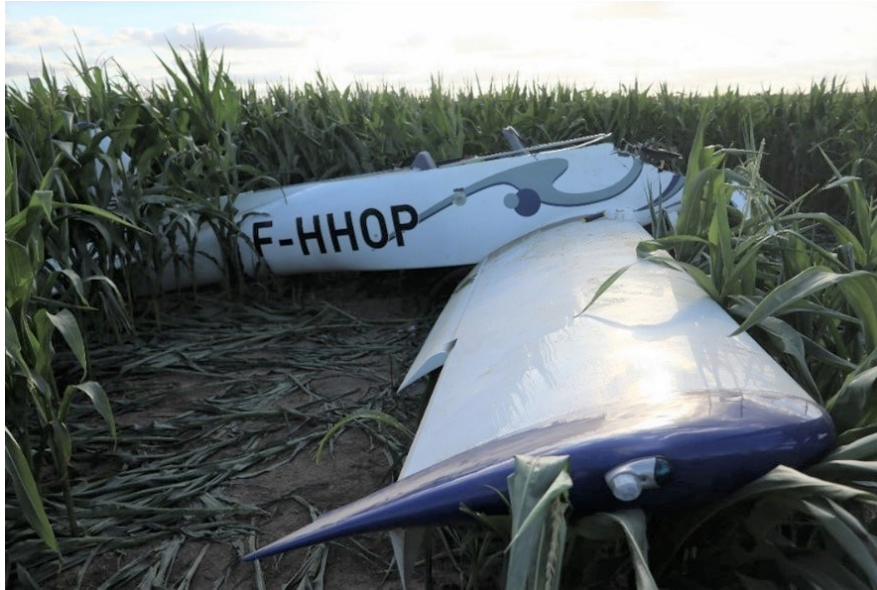
Le site de l'accident se trouve dans l'axe de la piste 22, environ 2 km en amont du seuil de la piste. L'épave est située au milieu d'un champ de maïs d'environ 2 m de hauteur. Elle n'est visible ni depuis la route la plus proche ni depuis le chemin menant au champ (voir **Figure 2**).

Figure 2 : épave dans le champ de maïs (Source : BEA)

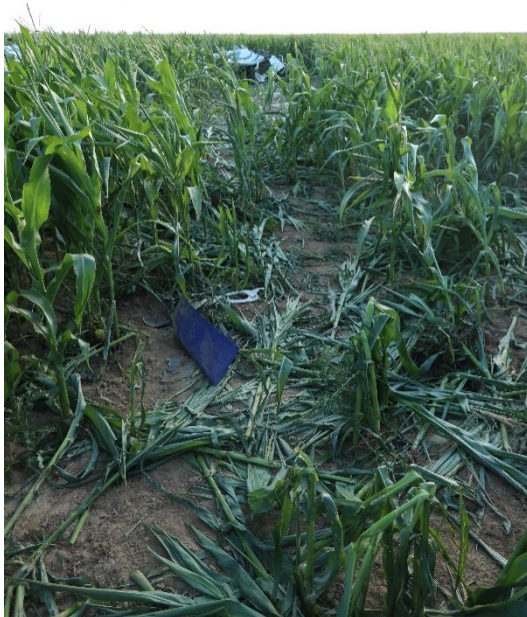
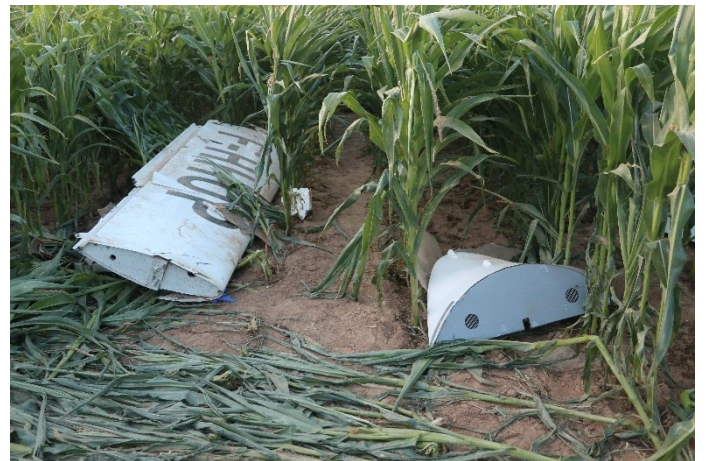
Une première trace d'impact se trouve à environ 50 m au nord-est de la position de l'épave principale. L'observation du site et de l'épave indique que l'avion a heurté le sol avec l'aile gauche, qui s'est alors arrachée (voir **Figure 3**). L'énergie lors de la collision avec le sol était modérée.

Figure 3 : vues de l'épave depuis le point d'impact initial (à gauche), aile gauche retrouvée entre le premier point d'impact et l'épave principale (à droite) (Source : BEA)

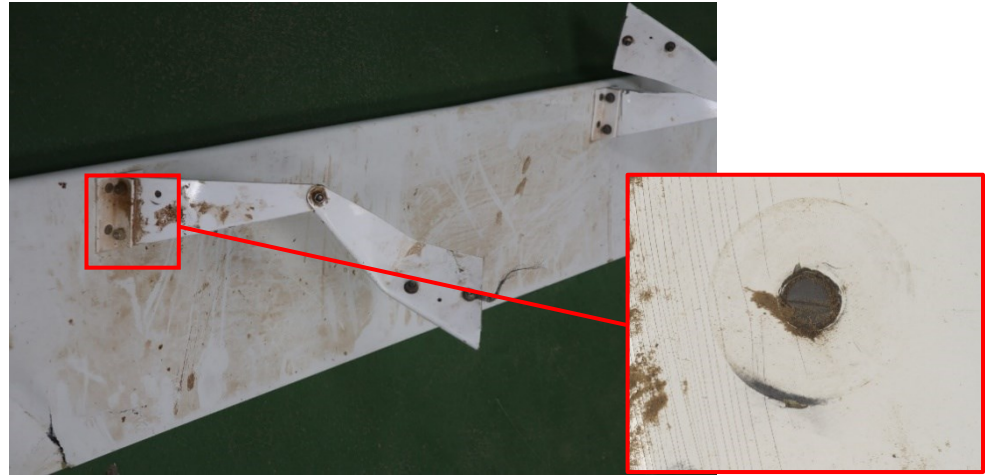
La vis qui relie la bielle d'attaque du volet gauche au volet lui-même est rompue (voir **Figure 6**, repère 41). Une extrémité de cette vis est encore en position dans la fixation du volet (voir **Figure 4**), l'autre extrémité est retrouvée sur site entre la zone du premier impact et la position de l'épave. L'entretoise conique (voir **Figure 6**, repère 40) n'a pas été retrouvée. Les résultats de l'examen en laboratoire de la vis rompue sont détaillés dans le § 2.2.3.

*Figure 4 : potence du volet gauche et extrémité de vis de fixation de la bielle en place dans l'alésage (Source : BEA)*

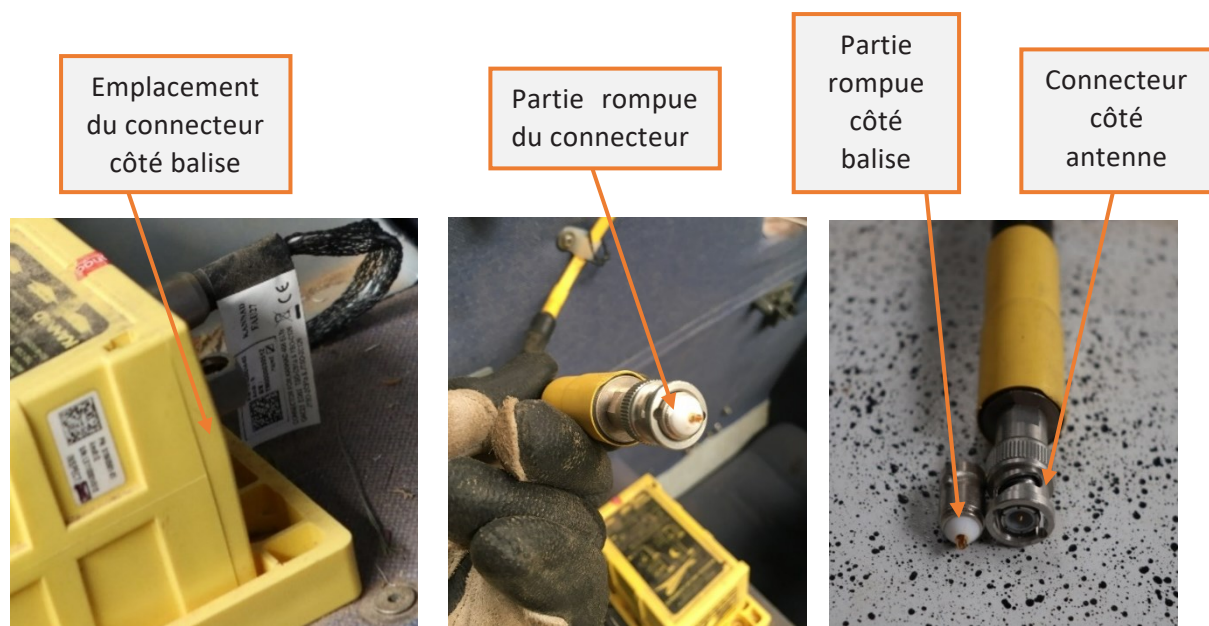
Par ailleurs, la balise de détresse et l'antenne ont été retrouvées fixées sur leurs supports respectifs dans l'avion. En revanche, le connecteur reliant la balise à l'antenne a été retrouvé rompu (voir **Figure 5**).

*Figure 5 : connecteur coudé rompu entre la balise de détresse et l'antenne (Source : BEA)*

La balise de détresse s'est bien déclenchée à l'impact. Cependant, le signal de détresse n'a pas été diffusé du fait de la rupture du connecteur reliant la balise à l'antenne intérieure fixée sur le dossier du siège pilote, ne permettant pas le déclenchement des procédures de recherche prévues dans ce cas. S'il est probable que la rupture de ce connecteur s'est produite de façon fortuite préalablement au vol de l'accident, le BEA n'a pas pu écarter l'éventualité d'une rupture du connecteur lors de l'impact avec le sol.

L'enquête a montré que le connecteur reliant la balise de détresse et l'antenne était rompu sur le F-HHOP. Le connecteur a été endommagé probablement avant le vol de l'accident lors de l'accès d'un passager sur la place arrière ou du positionnement d'un objet ou d'un harnais de sécurité à l'arrière, sans qu'il soit toutefois possible d'écarter l'éventualité d'une rupture du connecteur lors de l'impact.

La rupture du connecteur balise – antenne, qui a empêché l'émission correcte du signal de détresse, aurait probablement pu être évitée par une protection de la balise et de ses accessoires.

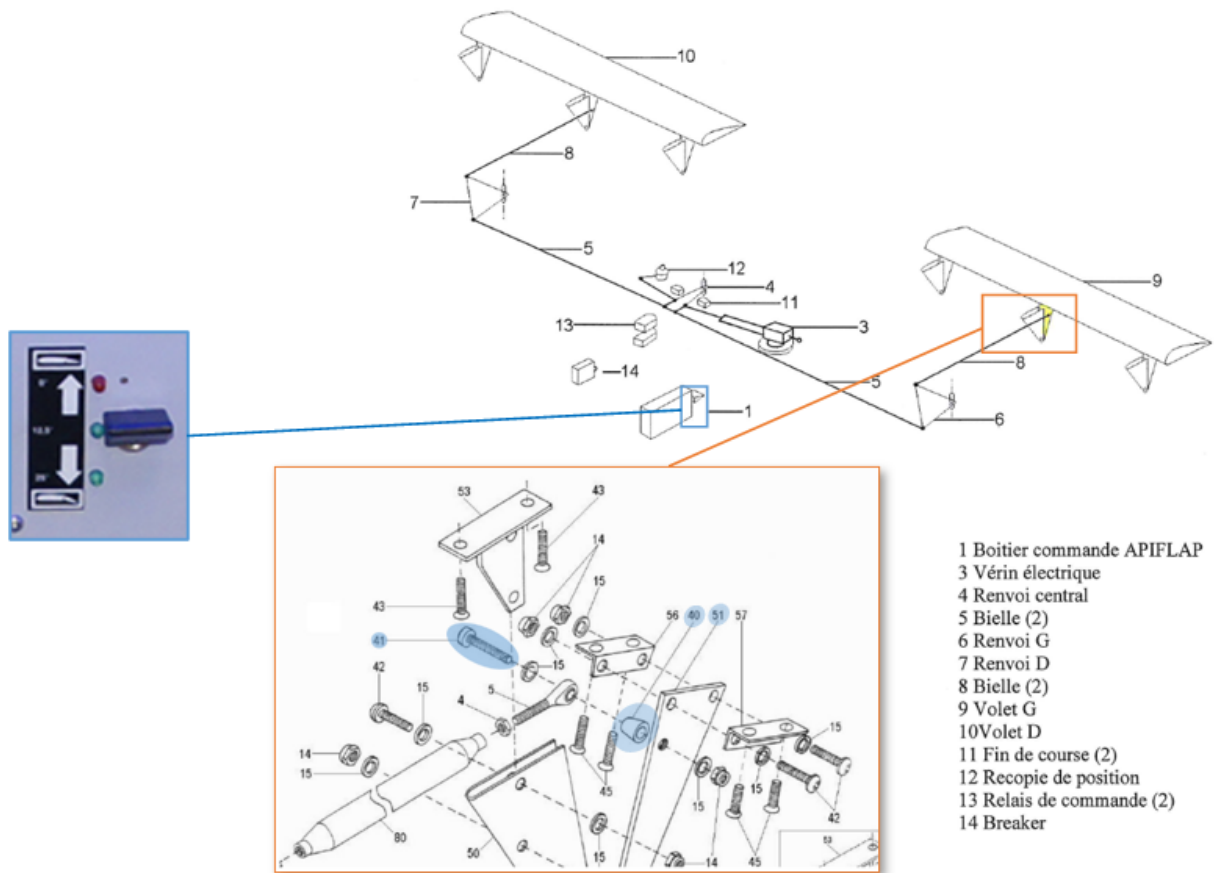
Figure 6 : schéma du mécanisme d'actionnement des volets de courbure de l'APM30  
 (Source : Isoire Aviation)

Le sélecteur des volets (voir **Figure 6**, repère 1) comporte trois positions : 0, 12,5° (décollage) et 25° (atterrissage). Les volets sont commandés par un boîtier multifonctions qui actionne le vérin électrique de commande (repère 3) et sont interconnectés mécaniquement entre eux par un système de bielles métalliques et de renvois en composite comme décrit dans la **Figure 6** ci-dessous.

La potence du volet gauche (voir **Figure 6**, repère 51) et sa vis de fixation à la bielle de commande (repère 41) ont été prélevées pour examen détaillé au laboratoire du BEA. Le système équivalent côté droit de l'aéronef a également été prélevé (voir **Figure 7**).

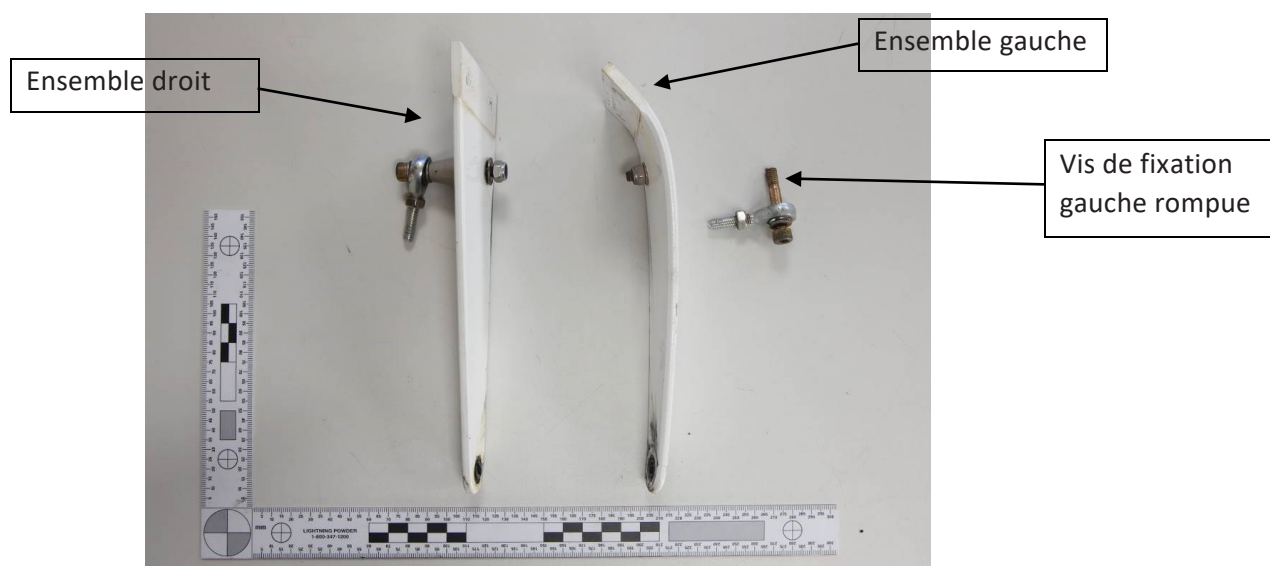
Figure 7 : potences de volets du F-HHOP examinées (Source : BEA)

La rupture de la vis de fixation gauche s'est produite en fond de filet, 35 mm sous la tête de vis. La vis ne présentait pas de déformation apparente sur sa longueur. Le matériau employé, sa microstructure et sa dureté étaient conformes aux exigences attendues pour une vis de ce type<sup>6</sup>.

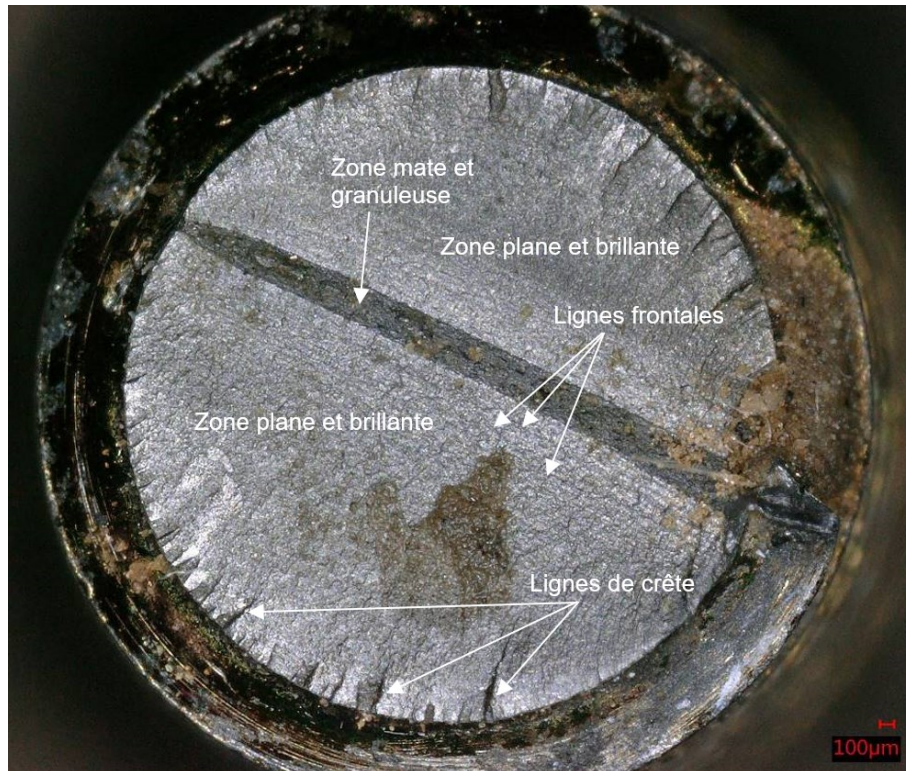
L'ensemble des caractéristiques observées lors de l'examen visuel (voir **Figure 8**) et au microscope électronique à balayage (MEB) indique que la vis s'est rompue selon un processus de fissuration en fatigue sous des efforts de flexions alternés.

Une multitude de microfissures se sont amorcées en fond de filet, pour se rejoindre, formant des lignes de crête et ne plus constituer que deux fissures principales, diamétralement opposées. Leur propagation s'est poursuivie jusqu'à ce que la section résistante de la vis ne soit plus suffisante pour supporter les efforts en service, menant à sa rupture complète (zone mate et granuleuse, caractéristique d'une rupture brutale par surcharge).

Figure 8 : faciès de rupture de la vis de fixation gauche rompue (Source : BEA)

Les analyses au microscope électronique à balayage (MEB), de la vis 41 gauche du F-HHOP, effectuées au BEA, ont montré qu'elle s'est rompue selon un processus de fissuration en fatigue sous des efforts de flexions alternées. La rupture de cette vis est susceptible d'entraîner une sortie dissymétrique des volets dont les effets aérodynamiques peuvent compromettre la contrôlabilité de l'avion. Les observations des marquages dissymétriques des entretoises coniques sur la potence gauche sont cohérentes avec un défaut de serrage de l'ensemble vissé, sans qu'il ait été possible d'en déterminer la cause exacte. Un défaut de serrage peut favoriser le développement d'un processus de fissuration en fatigue.

**l'AESA s'assure auprès d'Issoire Aviation de la réalisation d'examens pertinents sur les vis collectées, de l'analyse des résultats de manière à statuer sur la persistance ou non du risque de rupture, et impose de nouvelles mesures de prévention si celles-ci s'avéraient nécessaires. [Recommandation FRAN-2024-004]**

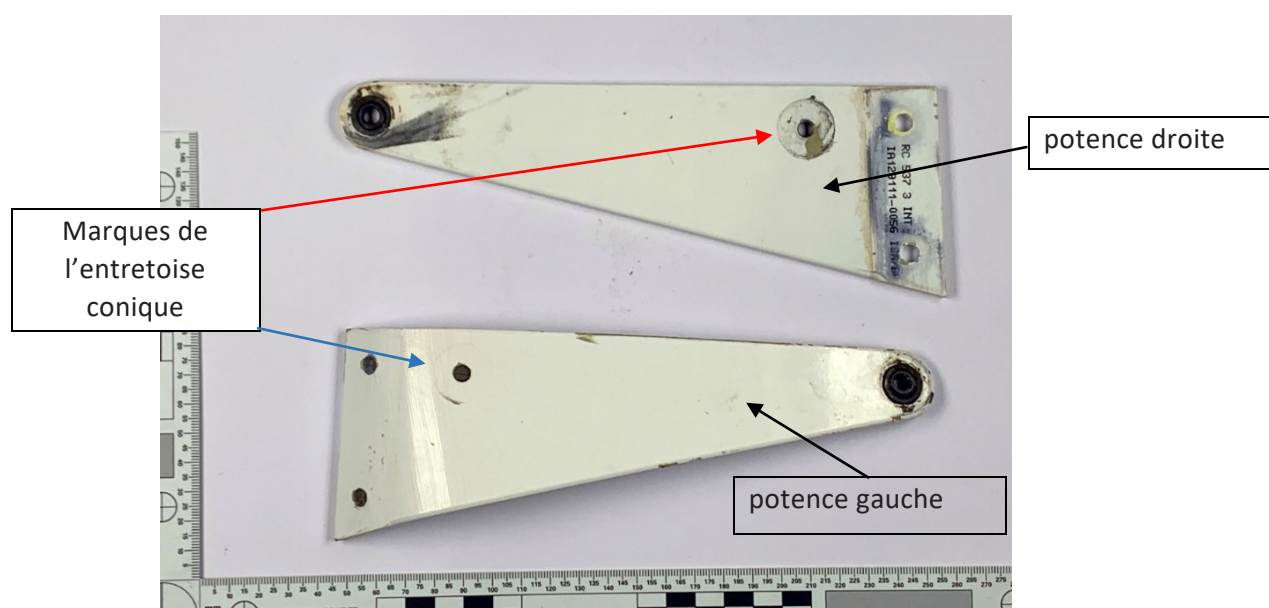
Les potences droite et gauche du F-HHOP ont également été examinées (voir **Figure 9**). On observe une déformation de la potence gauche, caractéristique d'efforts anormalement élevés probablement consécutifs à la séparation de l'aile gauche lors de l'impact de l'aéronef avec le sol. Après dépose des ensembles vissés, il a été observé que la marque de l'entretoise conique sur la potence gauche n'est présente que sur un secteur (flèche bleue) alors que la marque du côté droit est plus prononcée et plus homogène sur sa circonférence (flèche rouge). Le marquage asymétrique sur la potence gauche correspond à la direction d'application des efforts de flexion de l'ensemble vis/entretoise conique. Cette observation est cohérente avec un défaut de serrage de l'ensemble vissé, conduisant à l'introduction d'efforts de flexion anormalement élevés au sein de la vis de fixation gauche.

Remarque : un défaut de serrage est un état qui peut résulter de l'application d'une méthode ou d'un couple de serrage inadaptés ou d'un desserrage au cours du temps.

Figure 9 : potences droite et gauche du F-HHOP (Source : BEA)

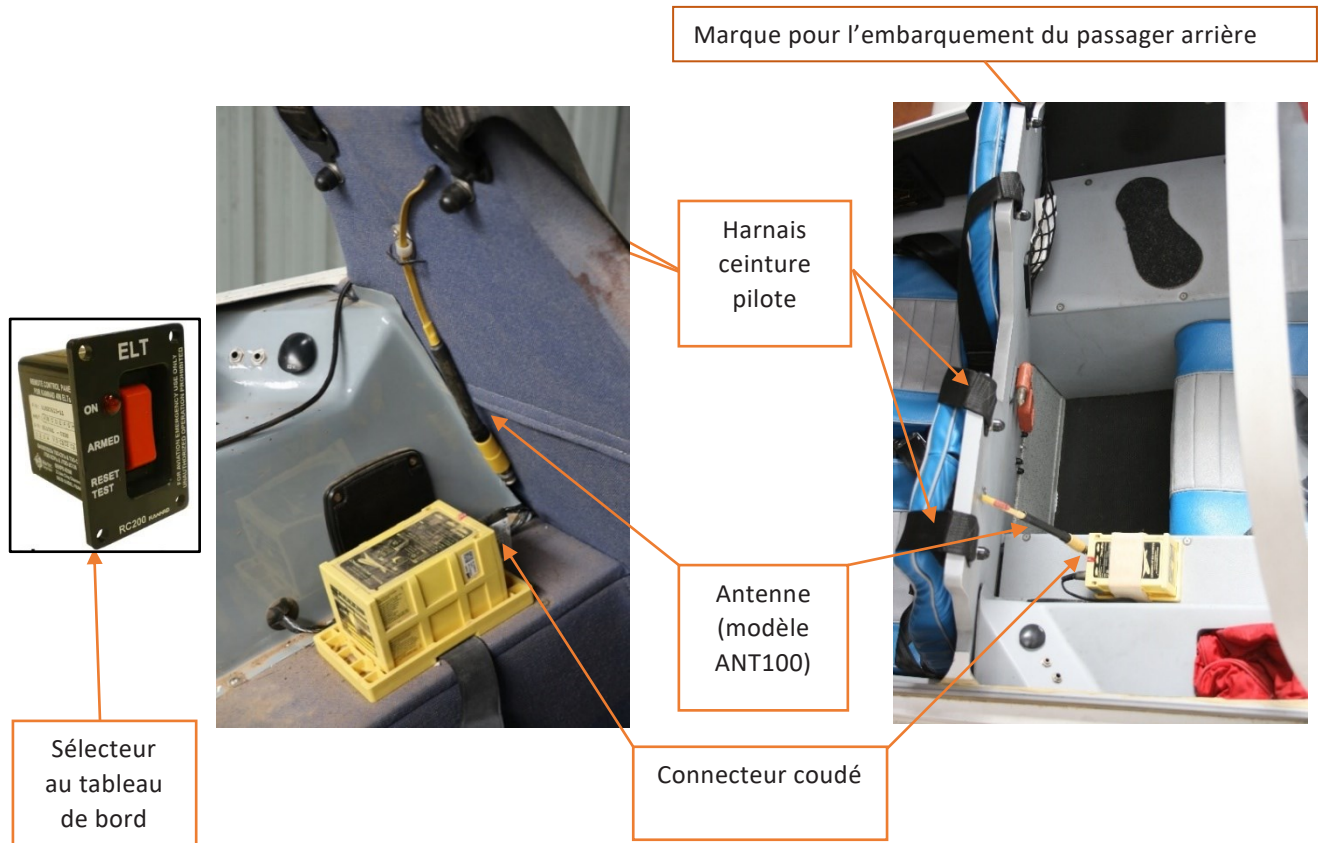
La balise de détresse installée dans le F-HHOP est le modèle Kannad 406 AF Compact. Elle est fixée sur un support attaché à la structure de l'avion sur le rebord à gauche du siège passager arrière. La balise est reliée par un connecteur coudé à une antenne intérieure Kannad ANT 100 fixée à l'arrière du siège du pilote. Les modèles Kannad 406 AF Compact ne sont pas dotés d'une antenne GPS intégrée. Selon les numéros de série des APM30, l'antenne de la balise peut être fixée de manières différentes sur le dossier du siège pilote.

Figure 10 : installation balise de détresse dans le F-HHOP  
(Source : BEA)

D'autres aéro-clubs exploitant des APM30 ont été contactés par le BEA. Les personnes contactées ont indiqué que la façon dont la balise était installée pouvait parfois interférer avec les mouvements des passagers qui s'installent à l'arrière ou avec d'éventuels bagages placés sur le siège arrière. De plus, dans certains cas, un des harnais de la ceinture du siège pilote peut s'enrouler autour de l'antenne quand il est détaché (voir **Figure 10**). Ces situations sont susceptibles de venir tirer sur l'antenne et sur le connecteur, et peuvent mener à une rupture de celui-ci ou à une déconnexion de l'ensemble.

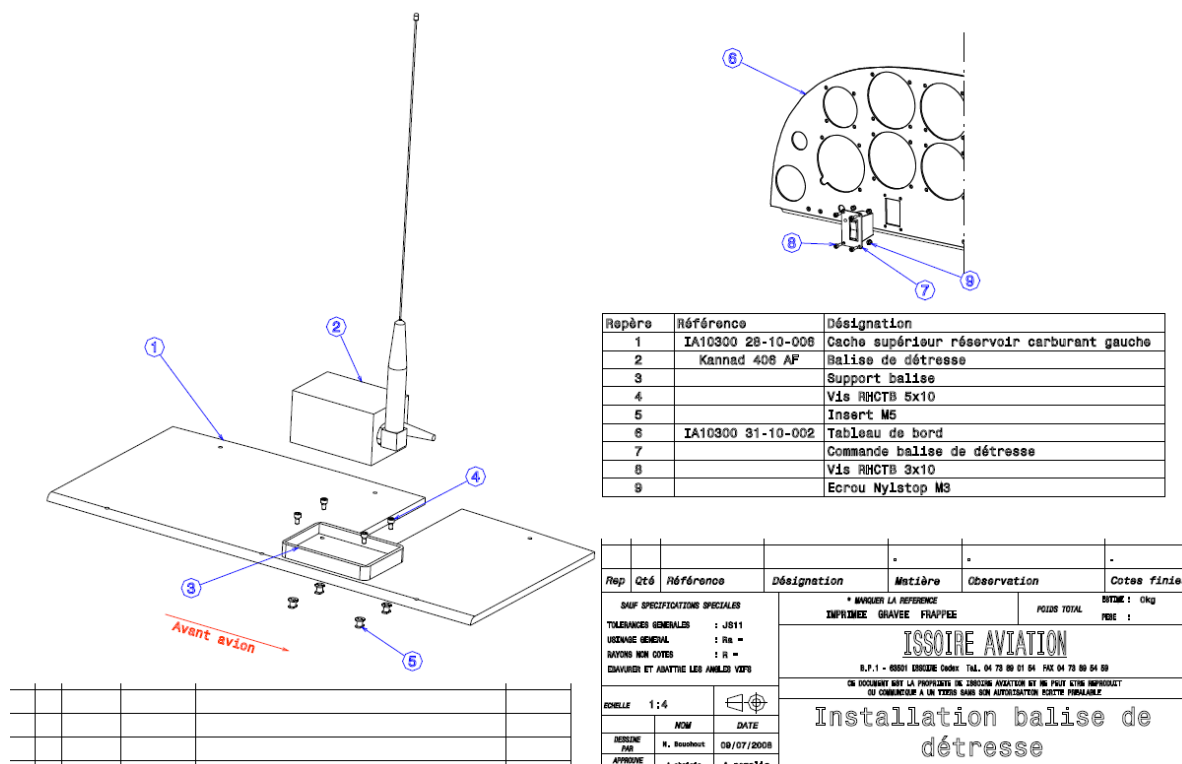
D'autre part, le schéma figurant en annexe au dossier (voir **Figure 12**) peut laisser penser qu'il s'agit d'un modèle d'antenne extérieure approuvée et que l'antenne est accolée à la balise et non pas fixée au dossier du siège pilote. Ce dossier de modification a été approuvé par l'AESA le 21 juillet 2008 par un « Minor change approval » référencé EASA.A.C10413.

Figure 12 : schéma figurant dans le dossier de modification de la balise de détresse  
(Source : Isoire Aviation)
