**Perte de références visuelles dans une entrée maritime,
activation du parachute de secours,
atterrissage sur le toit d'un bâtiment, chute du toit, incendie**

Aéronef	ULM Pélican 450 S Identifié 59-CAW
Date et heure	24 mai 2015 vers 16 h 30 ⁽¹⁾
Exploitant	Privé
Lieu	Ault (80)
Nature du vol	Aviation générale, voyage
Personnes à bord	Pilote et un passager
Conséquences et dommages	Pilote et passager décédés, aéronef détruit

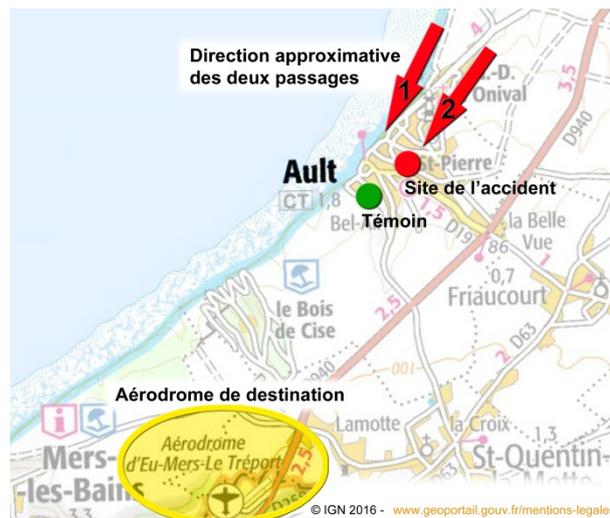
Quelques instants plus tard il a vu ce même aéronef venant de nouveau du nord, se dirigeant en direction du sud. Cette fois-ci, il se situait côté terre et volait bas sous la brume de mer.

Figure 1 : direction approximative des deux passages

Ce témoin précise que l'ULM était en descente au-dessus de la commune. Il a ensuite vu l'ULM remonter brusquement, presque à la verticale, et a entendu le moteur qui semblait ne pas fonctionner normalement. Après avoir perdu l'ULM de vue, le témoin a entendu une explosion puis il a vu l'ULM descendre sous un parachute.

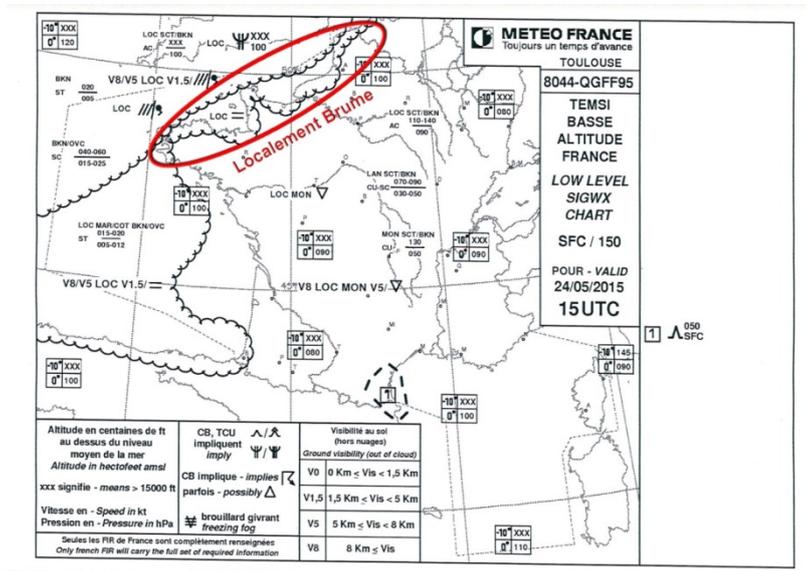
Les cartes TEMSI France de 14 et 17 heures mentionnaient, le long de la côte, la présence de stratus à partir de 500 ft, une visibilité localement inférieure à cinq km et la présence de brume.

Figure 2 : cartes TEMSI France
