**Accident** survenu à l'avion DYN AERO MCR 01  
immatriculé **F-PJEA**  
le samedi 16 septembre 2023  
à Prévencières (48)

Heure	Vers 17 h <sup>1</sup>
Exploitant	Privé
Nature du vol	Navigation
Personne à bord	Pilote
Conséquences et dommages	Pilote décédé, avion détruit

**Perte des références visuelles extérieures,  
collision avec le sol**

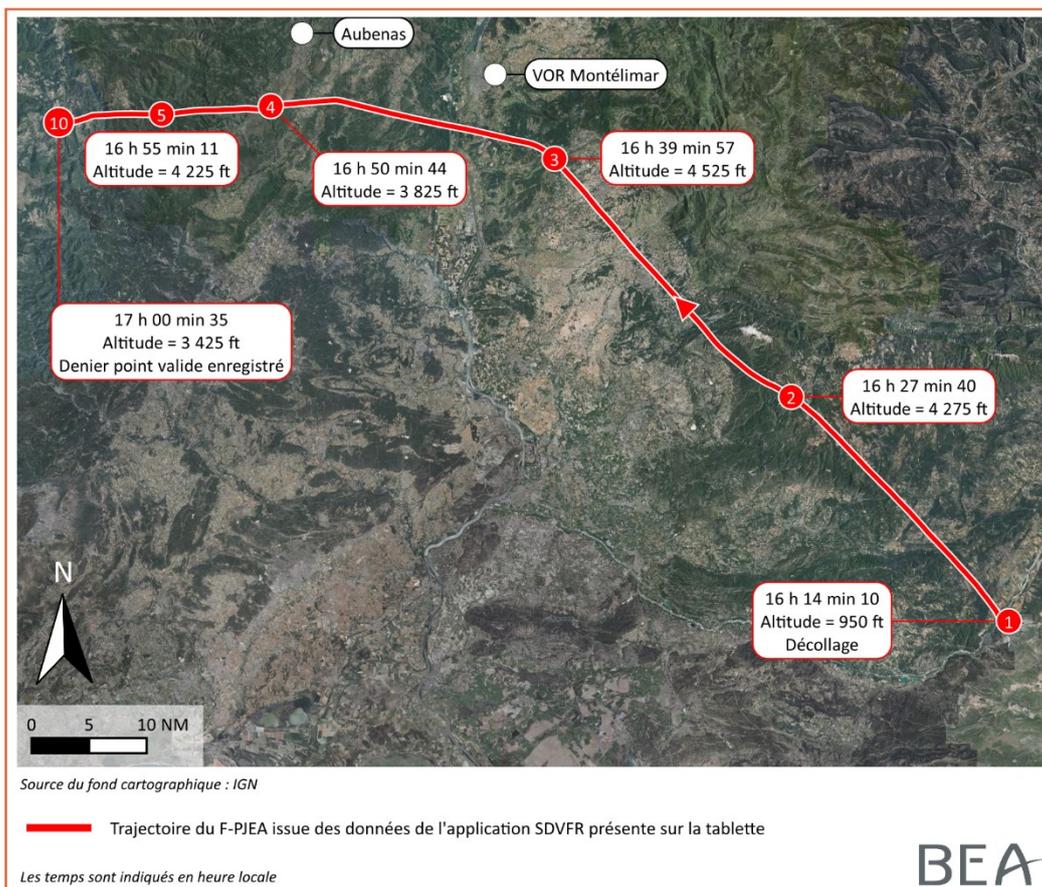
Il redécolle de Vinon-sur-Verdon à 16 h 14 (voir **Figure 1**, point **1**).

À 16 h 27 (point **2**), il entre en contact avec le contrôleur du service d'information de vol Provence Info : il précise qu'il a prévu de se rendre à Cassagnes-Bégonhes en passant par les VOR<sup>2</sup> de Montélimar (26) et de Mende (48). Il ajoute prendre « *une route indirecte* » en raison des conditions météorologiques et qu'il « *zigzague un peu en fonction de la météo.* ». Le contrôleur accuse réception et lui propose de revenir à lui en cas de besoin.

À 16 h 39 (point **3**), peu avant Montélimar, il annonce faire route vers Aubenas (07).

Figure 1 : trajectoire du F-PJEA issue des données enregistrées par l'application SDVFR présente sur la tablette du pilote

À 16 h 51 (point 4), il quitte le secteur de Provence Info et contacte le service d'information de vol Marseille Info. Peu après, il annonce être à « quinze minutes de Mende dans des conditions pas très bonnes ». Le contrôleur précise qu'un autre avion est passé une vingtaine de minutes auparavant plus au nord. Le pilote répond qu'il va voir, mais il ne modifie pas sa trajectoire. Le contrôleur recommande au pilote de « garder les VMC », ce à quoi le pilote répond qu'il essaie.

À 16 h 55 (point 5), le contrôleur rappelle le pilote pour lui préciser que, d'après les informations dont il dispose, les conditions météorologiques s'améliorent après Mende. Le pilote répond qu'il a l'information que « Rodez est normalement CAVOK. Le problème va être de passer Mende. »

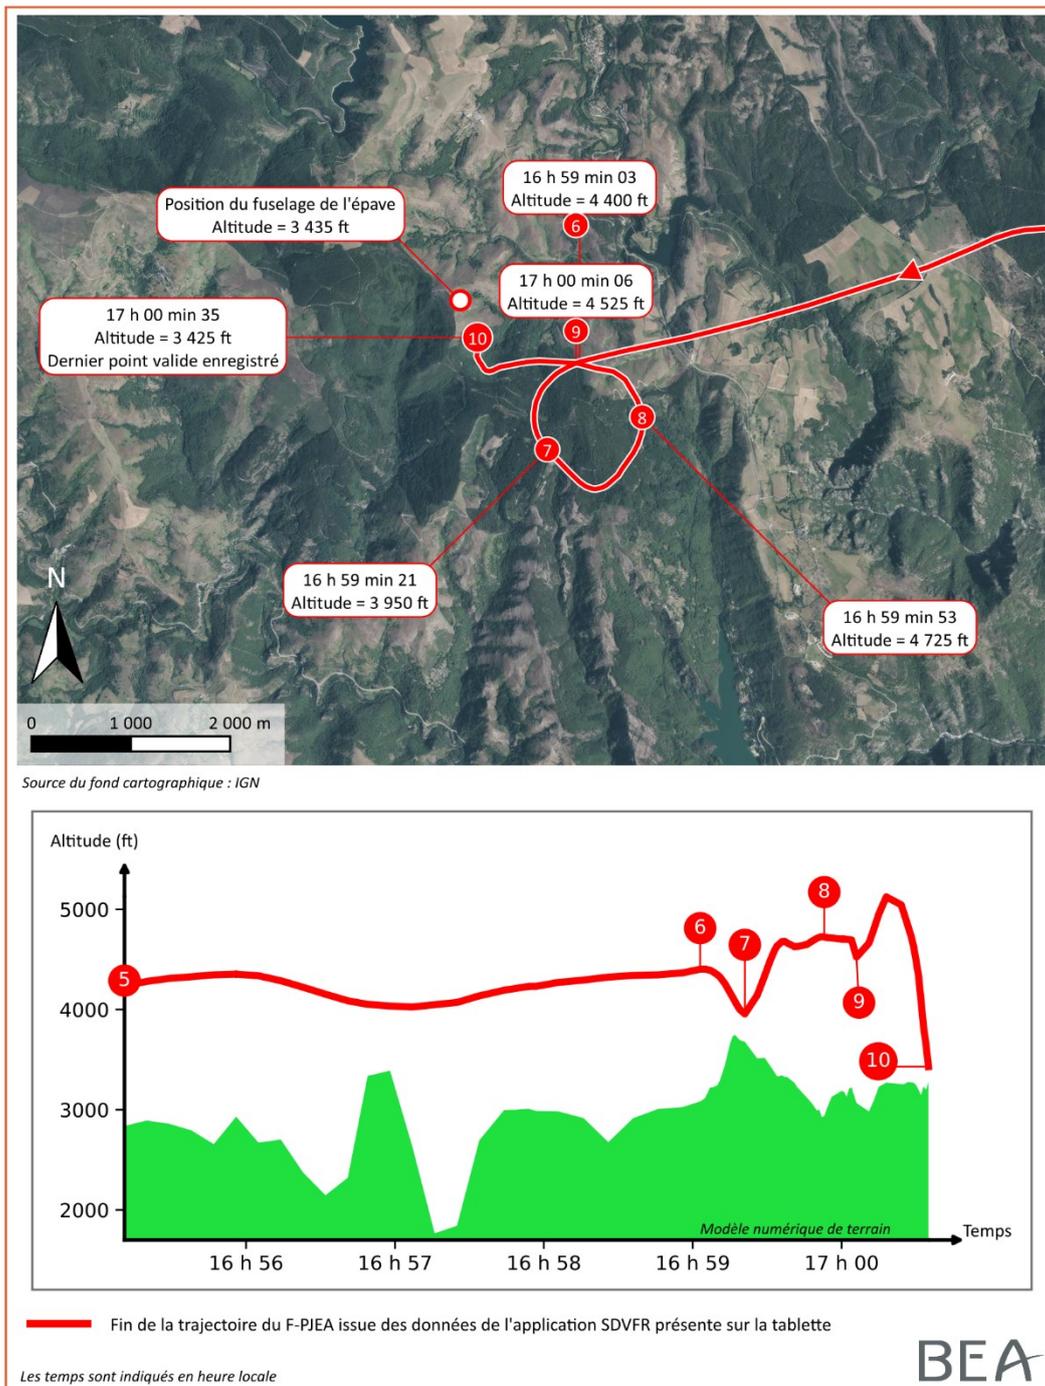
À 16 h 59 (voir Figure 2, point 6), à environ 4 400 ft, le pilote entame un virage à 360° par la gauche avec un taux de virage élevé, double d'un virage standard, ce qui implique une forte inclinaison. Lors de ce virage, l'avion descend fortement jusqu'à 4 000 ft environ et survole le relief à moins de 85 m de hauteur (point 7). Le pilote remonte ensuite rapidement vers 4 725 ft (point 8).

Figure 2 : fin de la trajectoire du F-PJEA

À 17 h (voir point 9), à la fin de ce 360°, le pilote prend une trajectoire orientée vers l'ouest, en montée. Il annonce « *je suis passé IMC* » et demande un cap pour revenir vers Aubenas. Par la suite, il ne répond plus aux messages du contrôleur.

Quelques secondes plus tard, la trajectoire de l'avion décrit un virage serré vers la droite, en forte descente jusqu'au dernier point valide enregistré à 17 h 00 min 35 (voir point 10), à 3 430 ft. Cette altération brusque de la trajectoire correspond très probablement à une perte de contrôle.

L'épave de l'avion est retrouvée sur le flanc d'une colline, à une altitude de 1 030 m (3 380 ft), environ un kilomètre après le dernier point valide enregistré par la tablette du pilote.

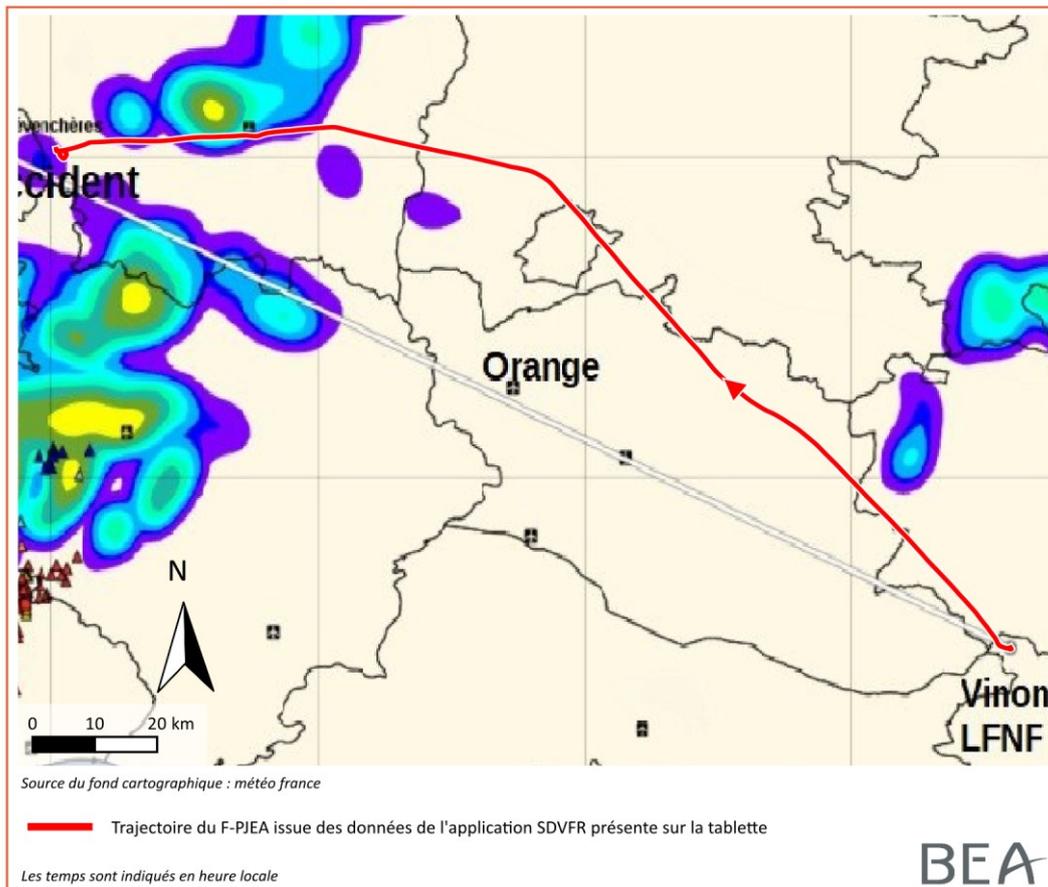
Les relevés transmis par Météo-France indiquent que le pilote évoluait au nord d'une zone orageuse très active. La trajectoire suivie évitait l'essentiel des précipitations.

Figure 4 : situation pluvio-orageuse vers 17 h (Source : Météo-France)

Les triangles indiquent des impacts de foudre. Les zones en jaunes indiquent de fortes précipitations et les zones en bleu foncé indiquent des pluies modérées.

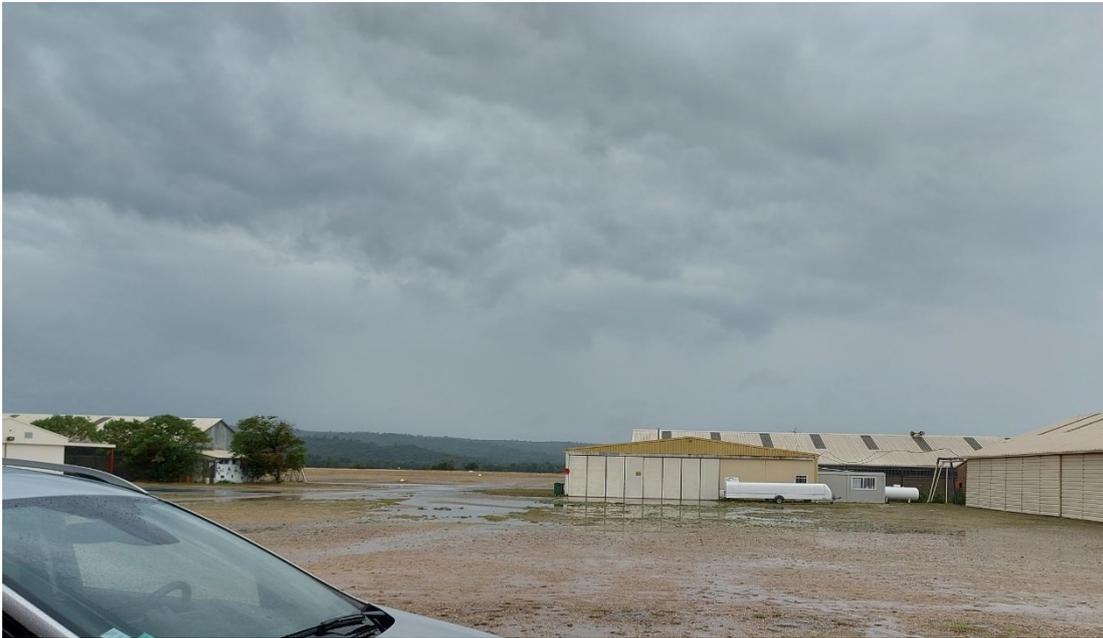
Figure 5 : photo envoyée par le pilote à 13 h 47
