**Accident** survenu au Piper PA30  
immatriculé **F-BPIR**  
le lundi 4 décembre 2023  
à Villejuif (94)

Heure	À 17 h 13 <sup>1</sup>
Exploitant	Trimaille Aéro Formation <sup>2</sup>
Nature du vol	Instruction
Personnes à bord	Pilote en formation, instructeur et un passager
Conséquences et dommages	Avion détruit, pilote en formation et instructeur blessés

**Désamorçage du circuit carburant, extinction non  
commandée des moteurs, atterrissage forcé en milieu  
urbain de nuit**

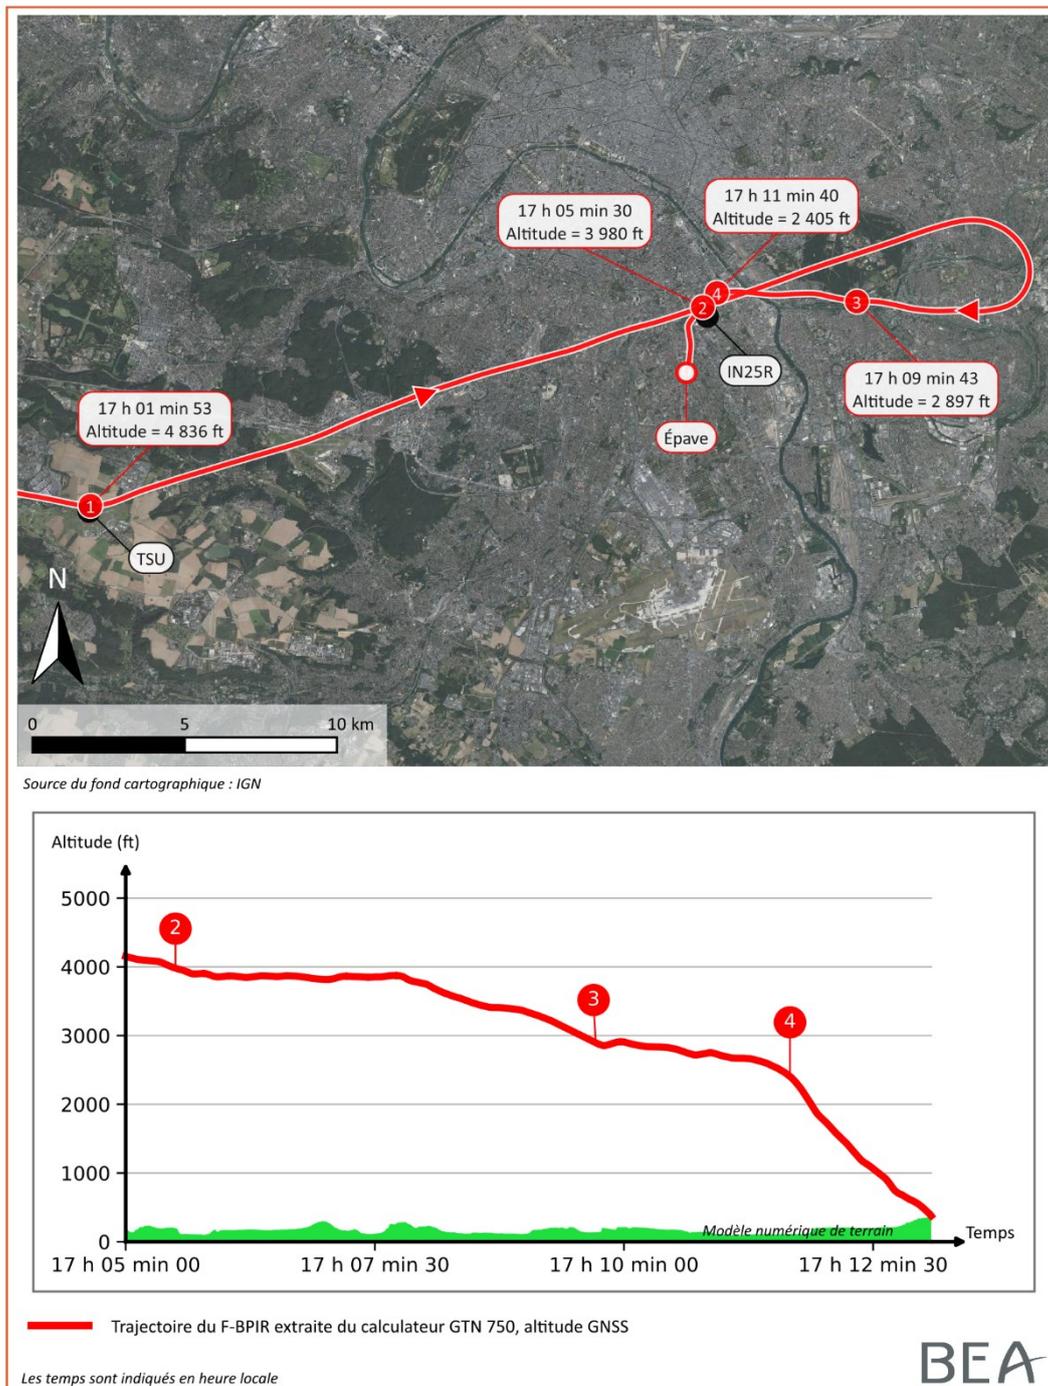
Figure 1 : trajectoire de la fin du vol

À 17 h 11 min 40 (point 4), à la verticale d'IN25R et à 2 400 ft, la trajectoire de l'avion s'oriente au sud. La vitesse verticale est de -1 400 ft/min lors de la descente. Une minute et trente secondes plus tard, l'instructeur tente d'atterrir dans la cour d'un immeuble. L'avion s'immobilise contre un muret, les occupants évacuent l'avion.

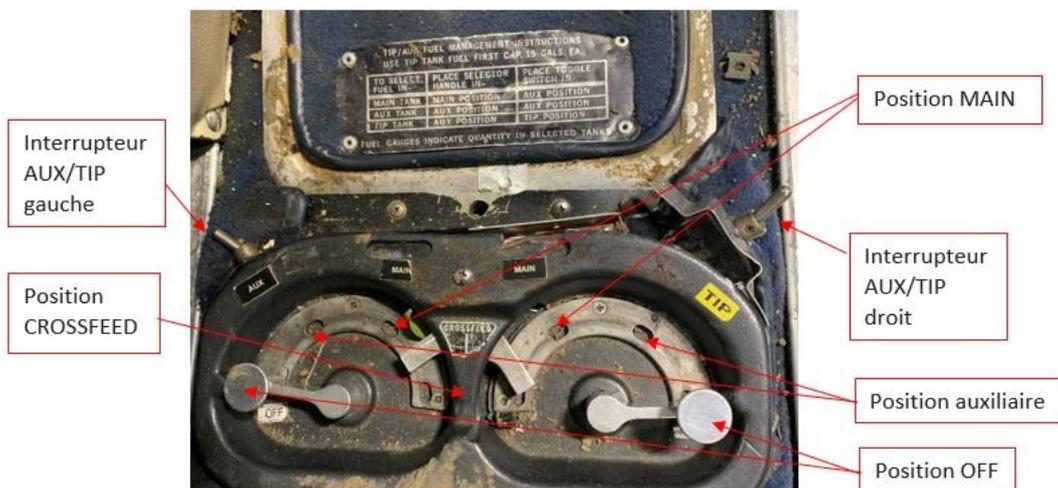
Figure 5 : sélecteurs des réservoirs du F-BPIR, positionnés sur OFF (Source : BEA)

Il est à noter que certaines indications MAIN, AUX, TIP, OFF sont absentes. Elles n'ont pas été endommagées ni lors de l'accident ni lors des examens. Ce constat a également été fait sur deux autres PA30 de la flotte de l'ATO.

<sup>16</sup> Cette information n'a pas été corroborée par les éléments observés sur le site de l'accident (voir § 2.4). Pour le côté droit, si l'instructeur tourne le sélecteur de la position MAIN vers AUX sans regarder, si le sélecteur est initialement sur la position AUX, la position finale est OFF.

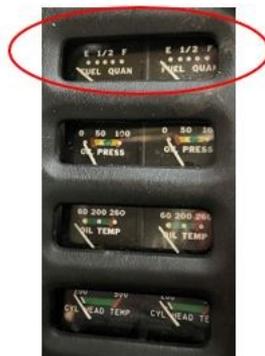
Figure 6 : jauges des réservoirs de carburant (Source : BEA)

L'avion n'est pas doté de voyant bas niveau carburant. Deux jauges, une pour chaque côté, sont situées sur la planche de bord, en face du siège droit (position instructeur). Chaque jauge donne une estimation de la quantité de carburant contenue dans le réservoir sélectionné.

- débit carburant de 8,5 gal US /h par moteur (croisière 65 %) ;
- absence d'utilisation des jauges des réservoirs de carburant, jugées « non fiables » par le dirigeant responsable de l'ATO ;

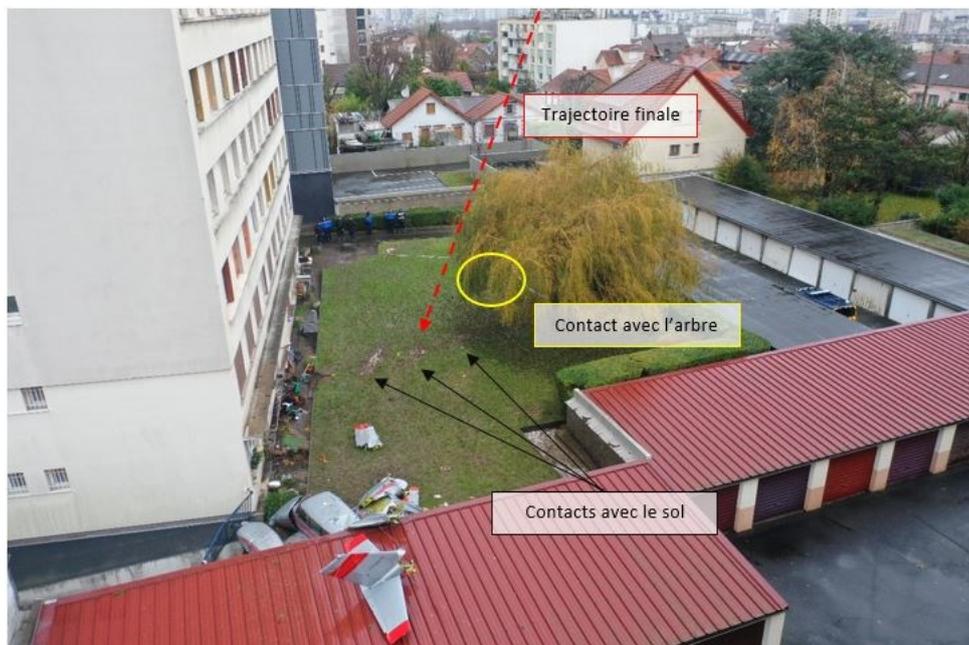
Figure 7 : trajectoire finale (Source : drone GTA, annotations BEA)

L'avion est entré en collision avec le sol en configuration lisse (train d'atterrissage et volets rentrés), avec un cap sud, à proximité d'un arbre d'environ dix mètres de hauteur, au milieu de la cour intérieure d'un immeuble de plusieurs étages. De nuit, cette cour n'est pas éclairée.

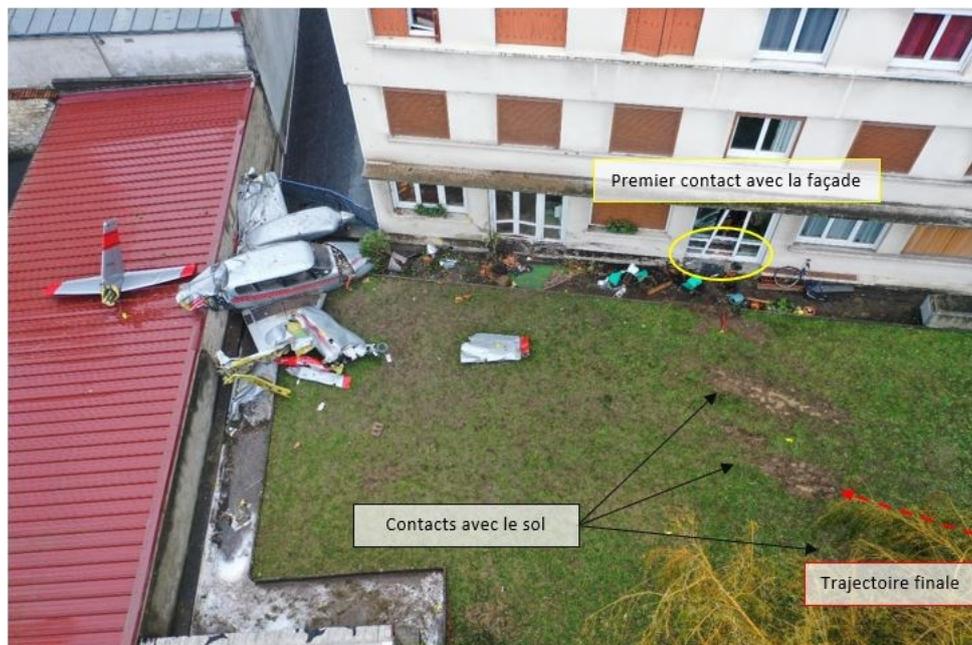
Figure 8 : vue aérienne du site d'accident (Source : drone GTA, annotations BEA)

Les examens du site d'accident et de l'épave indiquent que l'avion avait une vitesse verticale assez faible lors du contact avec le sol. L'aile gauche a coupé quelques branches de l'arbre. L'extrémité de l'aile droite de l'avion est ensuite entrée en contact avec la façade de l'immeuble, provoquant la séparation du réservoir de bout d'aile, de l'hélice, et d'une partie de l'aile. La cellule de l'avion a alors pivoté d'environ 180°, avant de s'immobiliser contre un muret constituant l'arrière d'une rangée de garages. L'arrière de la cellule de l'avion a absorbé l'énergie en se comprimant contre le muret. L'extrémité arrière, encore solidaire des empennages, s'est détachée de la cellule et s'est immobilisée sur le toit des garages.

L'épave de l'avion était complète et regroupée. Aucun signe de puissance des moteurs n'a été observé sur les éléments du site ou sur les hélices.

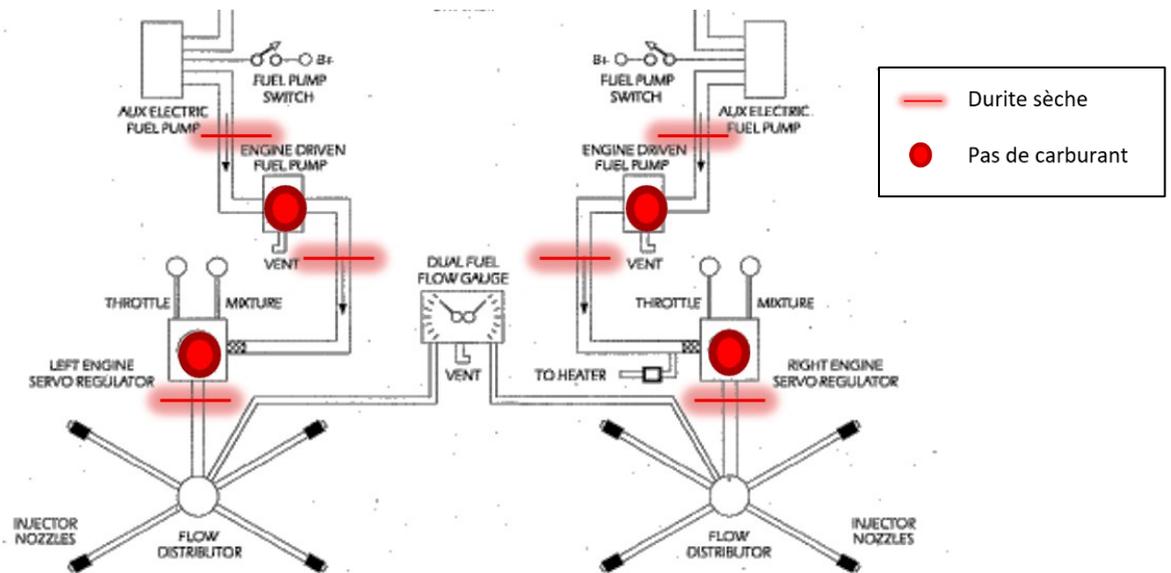
Figure 10 : partie terminale du circuit où l'absence de carburant a été constatée  
(Source : Piper PA30 Service Manual, annotations BEA)

Enfin, les examens effectués sur la partie terminale du circuit carburant, juste en aval des moteurs, permettent de conclure à un assèchement en carburant du mélange injecté dans les moteurs, ayant entraîné leur arrêt complet.

Au cours de la descente pour rejoindre le repère intermédiaire (IF) IN25R de Toussus-le-Noble, dans la couche nuageuse, le circuit carburant de chacun des deux moteurs s'est désamorcé en raison de l'épuisement du carburant des réservoirs AUX. Les deux moteurs n'ont plus délivré de puissance. L'instructeur a alors repris les commandes et a tenté de redémarrer le moteur droit. Il n'a pas sélectionné un réservoir qui contenait du carburant lors de ses actions. Il n'a pas passé les hélices en drapeau en espérant un redémarrage des moteurs et il a conduit un atterrissage forcé en configuration lisse, de nuit en milieu urbain.
