Accident survenu au ROBIN DR400-180 « REGENT »
immatriculé **F-GIKS**
le jeudi 12 octobre 2023
au large de Propriano (2A)

Heure	Vers 17 h 40 ¹
Exploitant	Aéroclub d'Antibes
Nature du vol	Navigation
Personnes à bord	Pilote et trois passagers
Conséquences et dommages	Occupants décédés, avion détruit

Défaillance du moteur en montée après le décollage, perte de contrôle, collision avec la surface de la mer

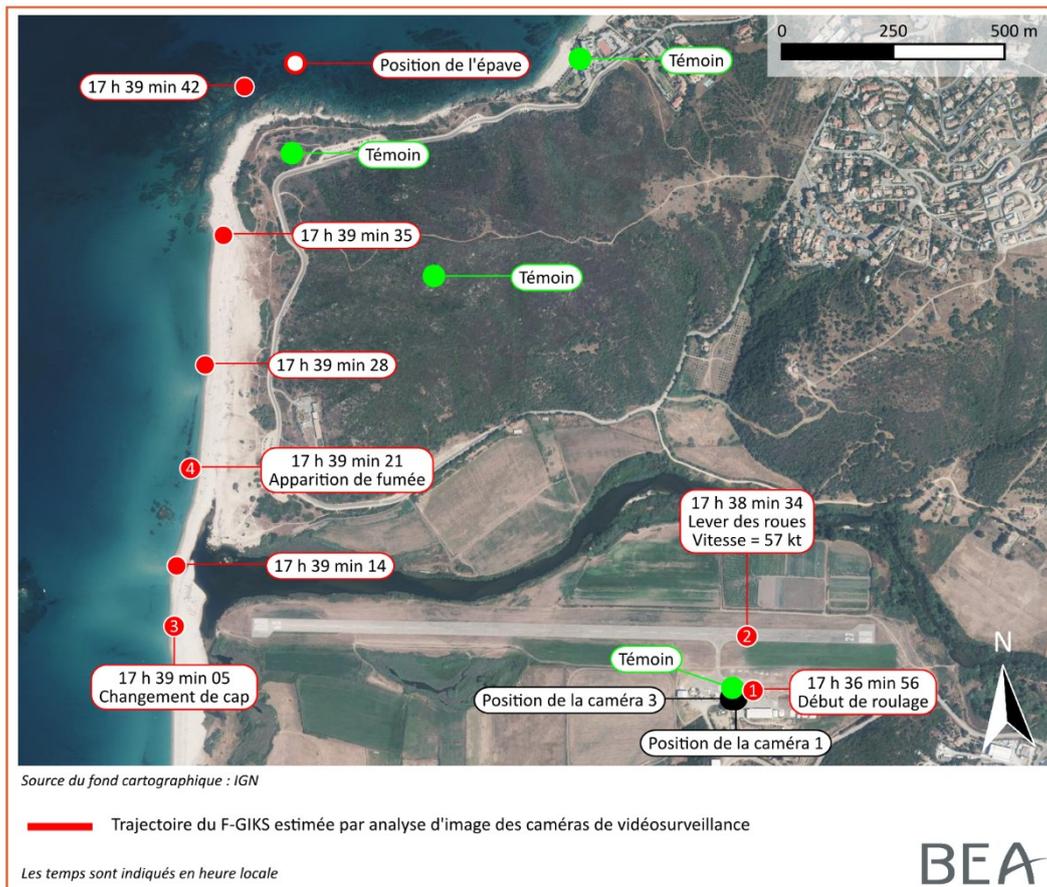
Figure 1 : reconstitution de la trajectoire de l'avion

Les enregistrements vidéo montrent que le pilote décolle de la piste 27 à 17 h 38, puis qu'il vire vers le nord au niveau de la plage (voir **Figure 1**). Seize secondes après le virage, à 17 h 39 min 21, un dégagement de fumée sombre apparaît derrière l'avion. Alors que celui-ci est au niveau du Cap Laurosu, plusieurs témoins entendent des variations de régime moteur. L'attitude de l'avion ne leur paraît pas stable sur l'axe de roulis.

À partir des images des caméras, il a été possible de reconstituer la trajectoire horizontale approximative de l'avion après le décollage (voir **Figure 1**). On note qu'entre les deux virages, la vitesse sol moyenne augmente sans qu'il ait été possible de déterminer sa valeur exacte. La perte de contrôle a lieu légèrement au sud-ouest de la position où a été retrouvée l'épave et l'avion tombe quasiment au zénith de celle-ci (la chute est presque verticale quelques secondes après le second virage à droite). Les variations de l'éclaircissement sur l'avion suggèrent une rotation de la voilure. Toutefois, la résolution insuffisante de l'image ne permet pas de déterminer avec précision son attitude ni son axe de rotation.

Un pilote qui se trouvait sur l'aérodrome de Propriano, à proximité de la pompe carburant, explique que le moteur a « toussé » à la première tentative de démarrage. Après son démarrage, il a bien fonctionné. Il indique que vers 400-500 ft, l'avion a viré franchement de 90° vers la droite (voir **Figure 1**, point **3**), au lieu de prendre le cap 290° en direction du point de report SA de la CTR d'Ajaccio comme le font normalement tous les avions qui repartent vers le continent. Ce témoin ajoute que « *l'avion a volé en palier à 500-600 ft pendant plus de 30 s, avec de la vitesse, puis a brusquement piqué du nez et est tombé en vrille à droite* ».

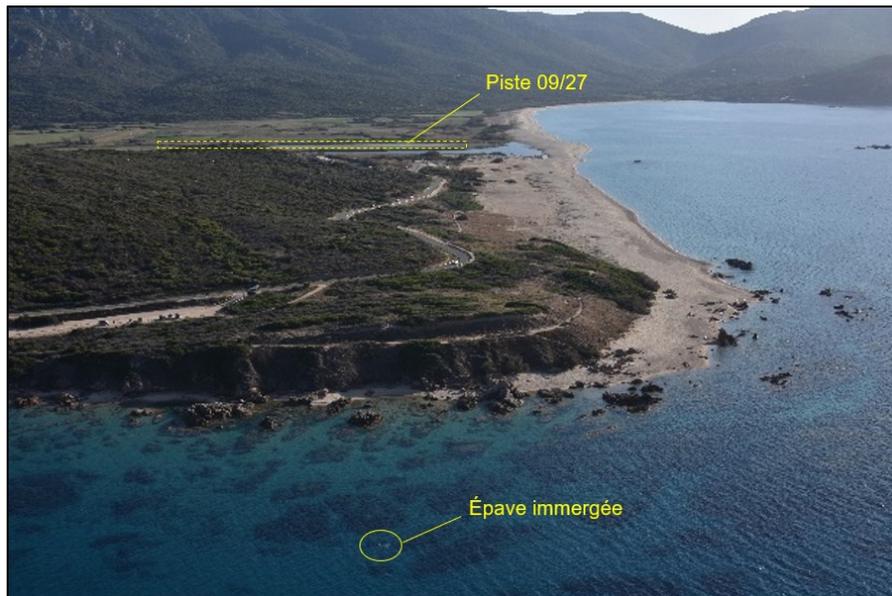
Figure 2 : vue aérienne de la position de l'épave (Source : gendarmerie)

Le site de l'épave se trouve à environ 1 300 m au nord de la piste. L'épave repose à huit mètres de profondeur. Elle est complète et regroupée (voir **Figure 2**).

Elle a été renflouée et son examen a montré qu'au moment de la collision avec la surface de la mer, l'avion était incliné à gauche avec une assiette à piquer et que les volets étaient sur la position décollage. Les commandes de vol étaient continues. Le compensateur était en position neutre. L'hélice ne présente pas d'indice de la transmission d'un couple moteur lors de la collision avec la surface de la mer.
