# Rapport

Accident survenu le **18 mai 2000**  
à **Saint-Mard de Réno (61)**  
à l'**avion Robin DR 400-180**  
immatriculé **F-BXJV**

**BEA**

Bureau d'Enquêtes et d'Analyses  
pour la sécurité de l'aviation civile

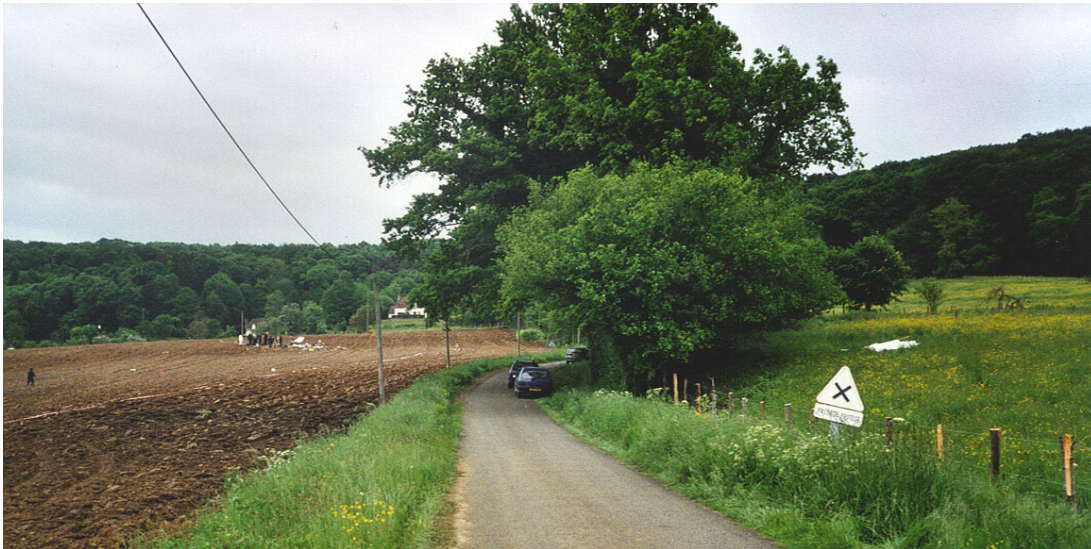
Site de l'accident

L'épave se situe à huit kilomètres dans le relèvement 110° de l'aérodrome de Mortagne au Perche, à proximité de la forêt de Réno, dans une zone vallonnée à l'altitude de 180 m. L'aile gauche repose sur une parcelle en herbe, environ cent cinquante mètres en amont de l'épave principale. Cette dernière est située sur une parcelle labourée, légèrement en pente. Elle est regroupée et orientée suivant un axe nord-ouest / sud-est. Aucune trace d'incendie n'est visible.

La faible surface de répartition des débris de l'épave principale indique que l'impact a eu lieu avec une vitesse verticale importante et une vitesse horizontale faible. L'axe de répartition des débris ainsi que les témoignages indiquent que la trajectoire finale était en sens inverse du trajet initialement prévu.

La dispersion des débris montre que l'aile gauche s'est rompue en vol.

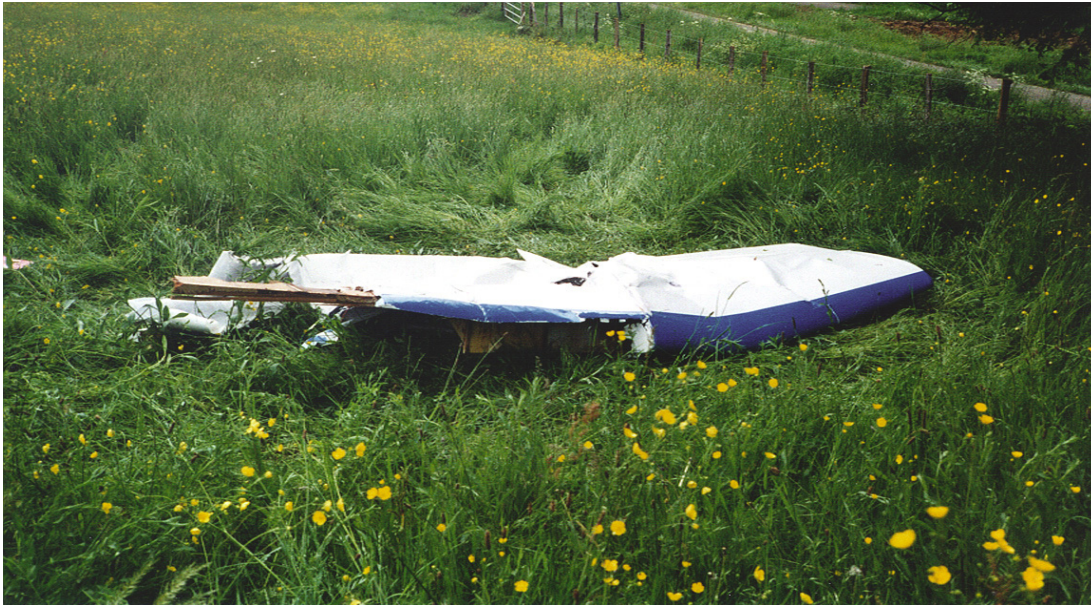
Situation de l'aile gauche

Elle repose sur des herbes hautes, à une quinzaine de mètres de distance d'une haie composée d'arbres hauts d'une vingtaine de mètres.

Aucune trace d'impact ou de glissement n'est visible sur l'herbe ou les arbres.

L'aile ne présente pas de trace de choc.

L'examen visuel du longeron montre qu'il a cédé en flexion vers le haut sous l'application d'un facteur de charge positif, ce qui a entraîné la séparation de l'aile.

Il résulte des observations du site et de l'épave que l'aile s'est séparée alors que l'avion était en vol.

L'examen du longeron a révélé qu'il s'est rompu sous l'action d'une flexion positive combinée à une torsion dans le sens trigonométrique. Il montre aussi qu'il avait été réparé à proximité immédiate du dièdre.

- ❑ ruptures en traction des semelles avant intrados et quasi-simultanément de l'arrière intrados,
- ❑ rupture en traction de la semelle arrière extrados,
- ❑ rupture de la semelle avant extrados sous sollicitations combinées en flexion et en torsion <sup>②</sup>.

Cette rupture n'est pas conventionnelle, mais un ou plusieurs facteurs peuvent en être à l'origine, parmi lesquels on peut citer : la dissymétrie du vol, génératrice d'un moment de torsion appliqué au longeron ; la rigidité induite par la réparation du longeron ; la vitesse d'application du facteur de charge ; le débit <sup>③</sup> non conforme du bois.

- ❑ qu'au niveau de la rupture, les collages étaient corrects,
- ❑ que le longeron présente quelques défauts de collages dans des zones extérieures à celles rompues,
- ❑ que le bois constitutif de la semelle arrière extrados du longeron ne répond pas à la norme NF-L17996-A <sup>④</sup>. La rupture sous faible énergie de l'éprouvette de flexion dynamique est consécutive au débit non conforme de la semelle. En effet, l'orientation des fibres du bois y est de l'ordre de 12 % alors que la valeur maximale autorisée par la norme est de 7,5 %.
