Accident du MOONEY - M20J immatriculé F-OIAT

survenu le 4 janvier 2020

près de l'aérodrome Lifou - Ouanaham (Nouvelle-Calédonie)

Perte de contrôle, collision avec le sol après décollage, de nuit

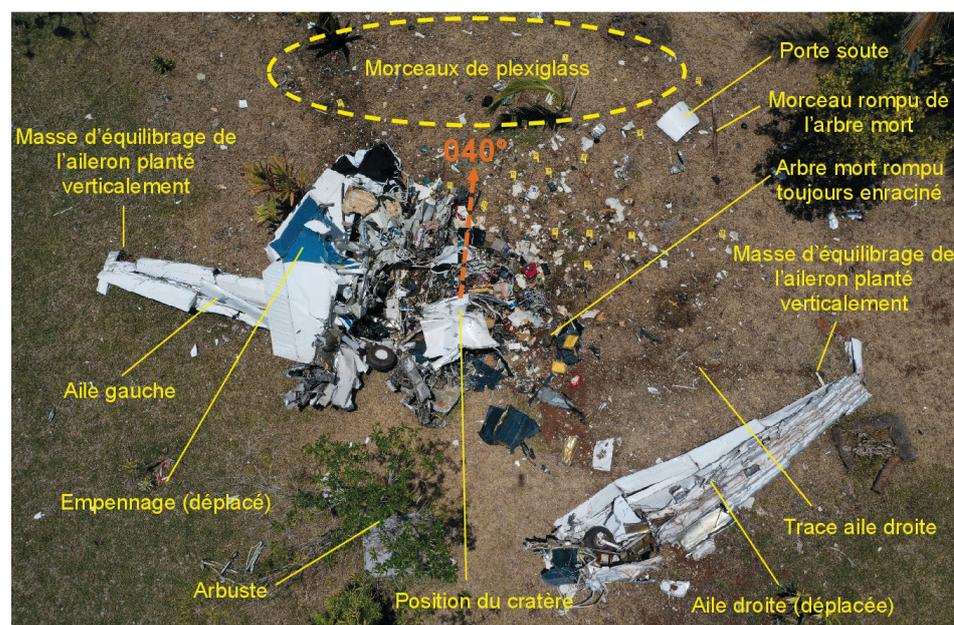
Figure 2 : Vue aérienne de l'épave (drone BEA)

Les observations sur le site et l'épave indiquent que la collision avec le sol a eu lieu avec une énergie importante et avec une attitude à piquer proche de la verticale (voir Figure 2).

L'épave est rompue en de nombreux endroits. Les ailes et l'empennage sont par exemple séparés du fuselage de l'avion.

Le train d'atterrissage était rentré et les volets étaient en position « *décollage* » au moment de la collision avec le sol. La continuité des commandes de direction et de profondeur a été vérifiée et confirmée entre les gouvernes et la zone de la rupture de l'empennage. La chaîne de commande de gauchissement est continue à droite et à gauche entre l'emplanture des ailes et les ailerons. La position du trim de profondeur n'a pas pu être déterminée.

L'état de destruction de la cabine n'a pas permis de vérifier la continuité des commandes dans cette zone. En revanche, toutes les ruptures observées présentent des caractéristiques de rupture par surcharge, consécutives des efforts anormalement élevés appliqués à l'impact.

Les traces sur l'hélice, la couronne de démarrage, le pignon de démarrage et le carter du démarreur semblent montrer que le moteur était en rotation et délivrait du couple à l'impact. Le niveau de couple ne peut pas être déterminé.
