# Rapport

**Incident grave** survenu le **9 juin 2012**  
au **Blanc (36)**  
à l'**avion Pilatus Porter PC6**  
immatriculé **F-GIHM**  
exploité par **Ecole Française de Parachutisme - Le Blanc**

**BEA**

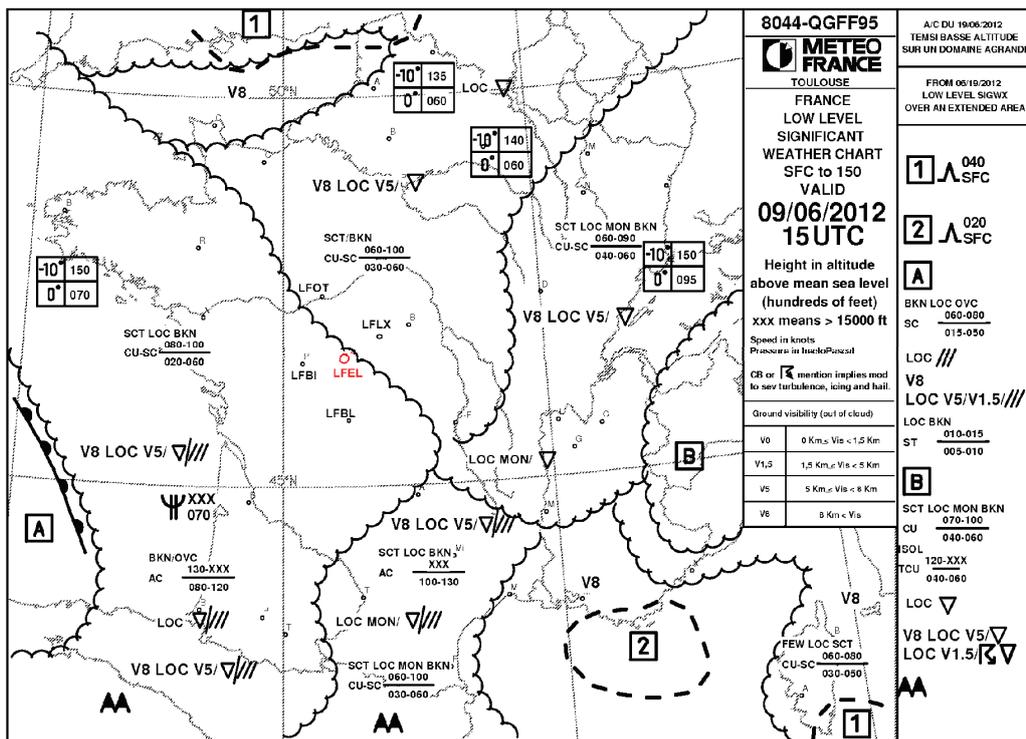
Figure 1 : carte TEMSI

La carte mentionne la présence d'une première couche nuageuse composée de cumulus et strato-cumulus, morcelée à localement fragmentée entre les niveaux 020-060 pour la base des nuages jusqu'aux niveaux 080-100. Une couche de nuage, fragmentée à couvert d'altocumulus entre les niveaux 080-120 et 130 et plus est également indiquée.

La visibilité est de 8 km avec localement une diminution à 5 km avec des passages pluvieux.

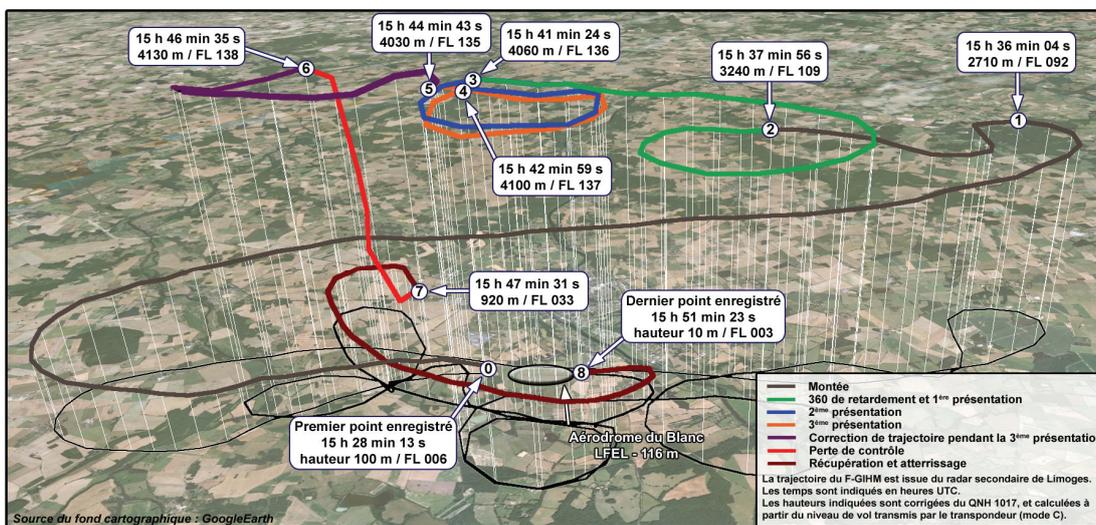
Figure 2 : représentation 3D de la trajectoire de l'avion

La trajectoire de l'avion a pu être reconstituée à partir des informations enregistrées par le radar de Limoges.

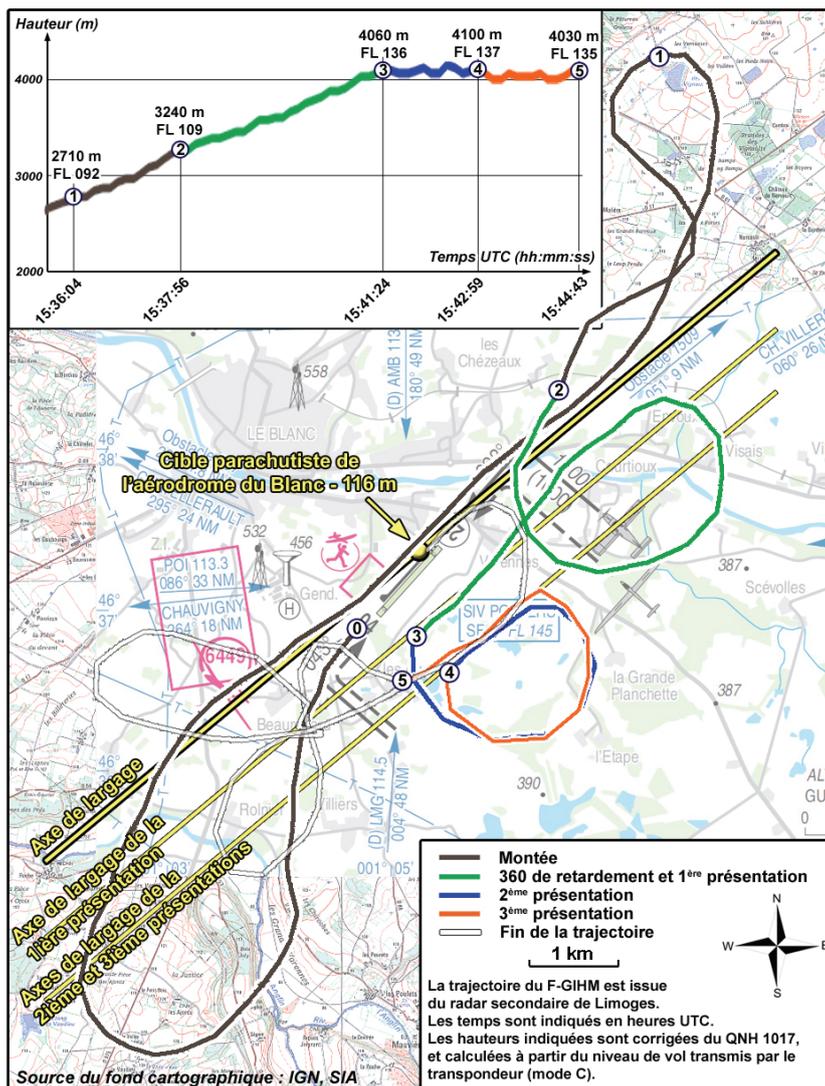
Figure 3 : 1<sup>ère</sup> partie du vol

Le pilote utilise un récepteur GNSS portable afin de matérialiser le point et l'axe de largage des parachutistes. Le point initial de largage correspond à la zone d'atterrissage des parachutistes, l'axe de largage (230°) est sensiblement parallèle à la piste. Le sens de largage est choisi en fonction de la direction du vent.

Lors de la montée, le pilote effectue un virage de 360° afin d'arriver sur le point de largage à l'altitude choisie pour le parachutage (FL135).

Au cours de ce virage, l'avion subit l'effet du vent (voir annexe 2) et est déporté sur la gauche de l'axe. Le pilote s'alignera pour les trois tentatives de largage sur un axe parallèle à l'axe de largage mais décalé d'environ 0,4 NM et 0,6 NM.

La projection de la trajectoire met en évidence des virages très serrés et des trajectoires qui n'offrent pas au pilote l'éloignement suffisant et nécessaire pour s'aligner et effectuer les corrections afin de rejoindre le point de largage prévu.

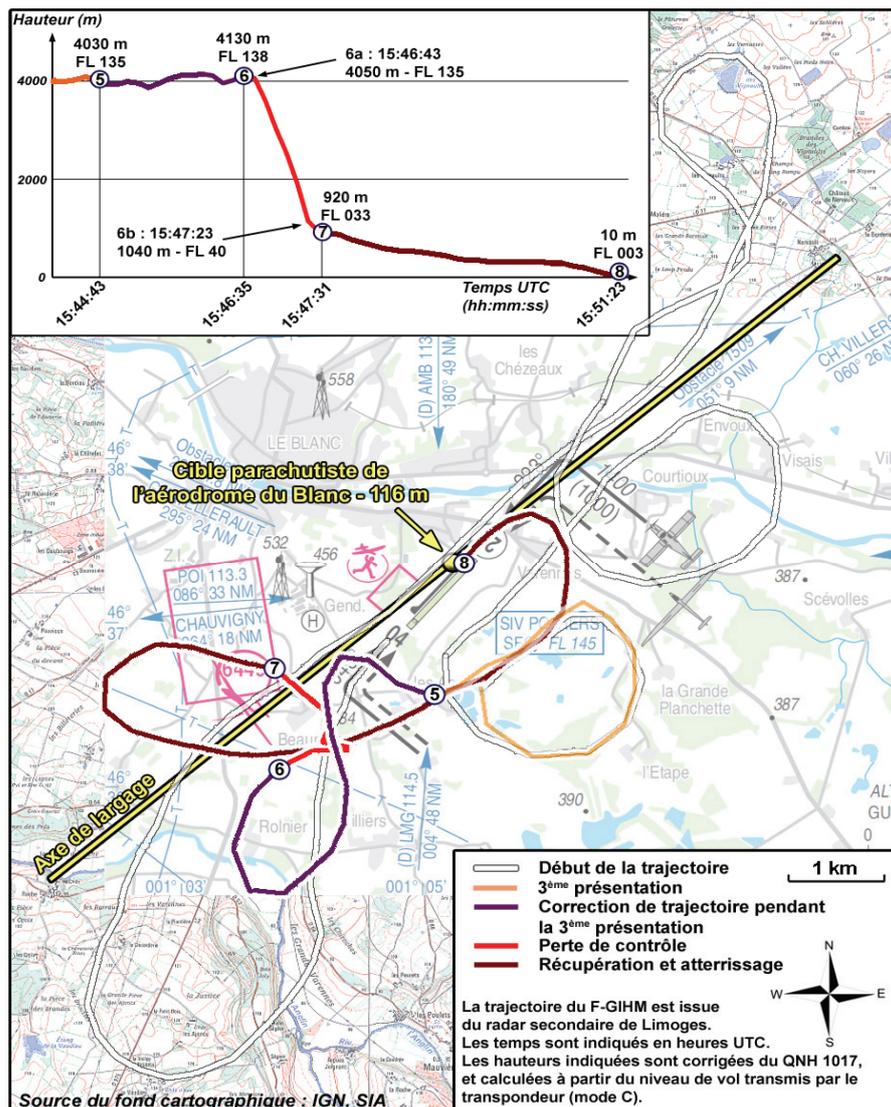
Figure 4 : 2<sup>ème</sup> partie du vol

Lorsque le pilote commence les corrections de trajectoire, le point de largage a été dépassé.

La perte de contrôle survient vers le FL135 (4 050 m) et la récupération complète de l'avion par le pilote intervient aux environs du FL040 (1 040 m).

La perte d'altitude a été d'environ 3 000 m en 40 s.

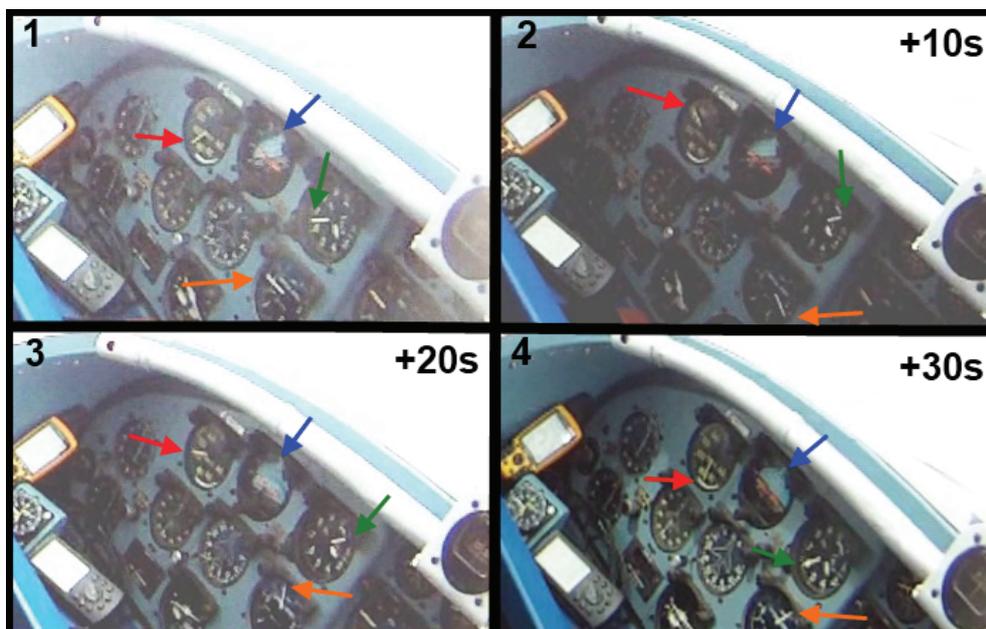
Figure 5 : illustration des variations des paramètres de vol

Cette vidéo permet de constater des variations d'altitude, de vitesse, de vitesse verticale, d'inclinaison et d'assiette rapides et de grande amplitude durant les six minutes qui précèdent la perte de contrôle. La séquence de quatre photos illustre ces variations, la photo n° 4 se situe avant la perte de contrôle (point 6 de la trajectographie).

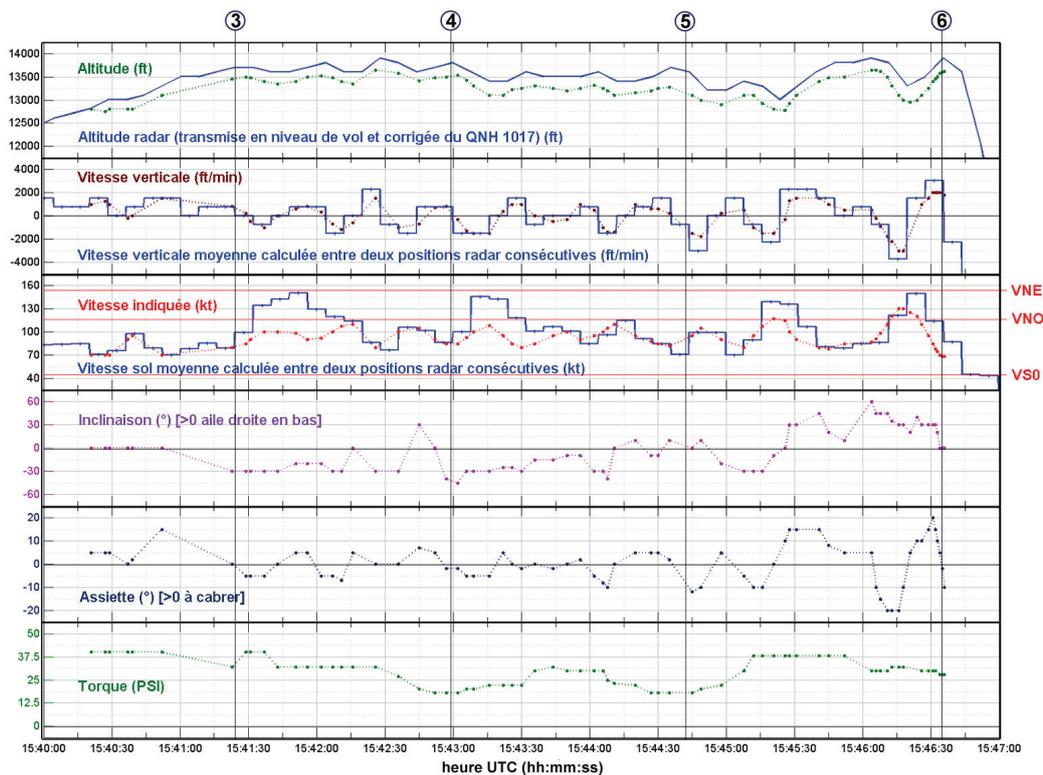
Figure 6 : planche de paramètres de vol

L'analyse des paramètres de vol montre que dans les 20 s précédant la perte de contrôle, la vitesse verticale passe de - 3 000 ft/min à + 2 000 ft/min, la vitesse décroît rapidement de 140 kt vers 68 kt, l'assiette varie de 20° à piquer vers 20° à cabrer. L'avion est en phase de ressource sous facteur de charge. La vitesse de décrochage sous 1 g à la masse maximale est de 52 kt en configuration volet 0°.

La perte de contrôle survient alors que la vitesse en forte décroissance passe sous les 68 kt.

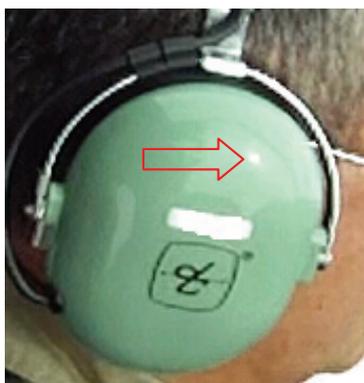
Figure 7 : reflet du soleil sur le casque pilote

La vidéo n° 2 met en évidence d'importantes variations de luminosité et d'éclairage dans l'avion. Lors de certaines phases, les ombres des parachutistes sont clairement visibles et marquées, alors qu'à d'autres moments, aucune ombre n'est visible. Certains reflets semblent indiquer que le soleil est visible par instants. Aucune trace d'humidité n'est visible sur le cockpit ou la cellule.

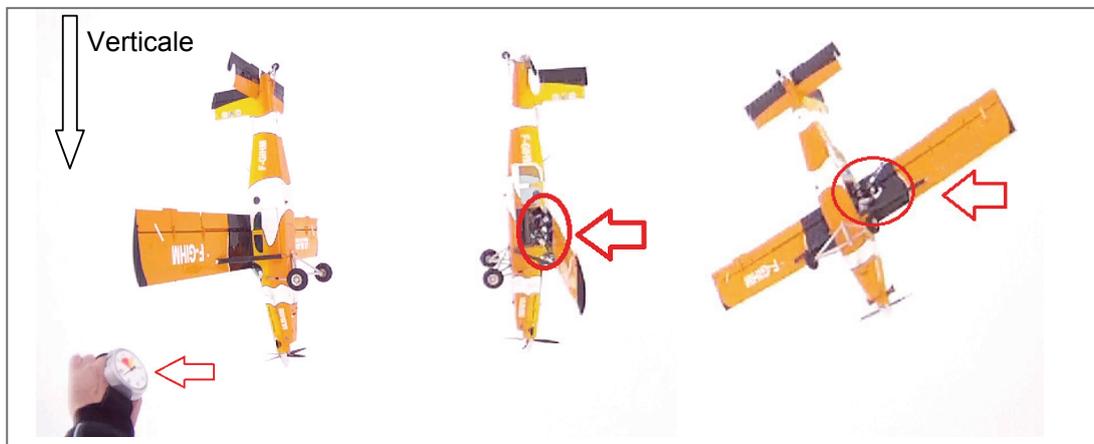
Figures 10 - 11 - 12 : extraits du film vidéo

T0	Perte de contrôle, les parachutistes sont immédiatement plaqués au plafond.
+ 6 s	Le parachutiste le plus près de la porte arrive à ouvrir la porte avec sa jambe.
+ 8 s	La porte est complètement ouverte, l'altimètre d'un des parachutistes indique 3 700 m.
+ 13 s	Le premier parachutiste s'extrait de l'avion, il s'agit de celui qui porte la caméra (vidéo) n° 3.
+ 14 s	L'altimètre du parachutiste indique 3 300 m, il est toujours à proximité immédiate de l'avion qui est en vrille dos.
+ 16 s	La vidéo montre qu'au moins deux parachutistes sont plaqués sur l'intrados de l'aile.
+ 19 s	Un des parachutistes a pu se dégager de l'aile.
+ 21 s	Perte de visuel de l'avion, l'altimètre indique 2 900 m environ.

Cette vidéo montre que l'avion est en vrille dos assez rapide avec un taux de descente plus élevé que le parachutiste, l'hélice tourne, la distance estimée entre le parachutiste et l'avion avant qu'il ne soit plus cadré sur la vidéo est d'environ 50 m.

Note : les caractéristiques techniques de la caméra font apparaître un arrière plan uni non représentatif de la couverture nuageuse.

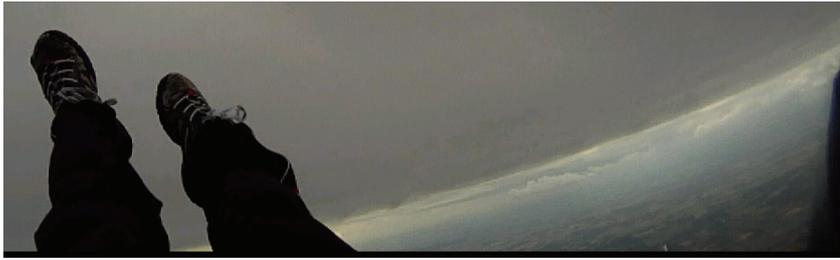
Figure 13 : vue de la couverture nuageuse vers 1 500 m

Vers 1 500 m alors que le parachutiste est toujours en chute libre, on distingue nettement le sol, l'horizon et la couche nuageuse.
