**Accident** survenu à l'ULM multiaxes Shark  
identifié **22LE**  
le dimanche 23 juin 2024  
à Saint-Pol-de-Léon (29)

**Perte de contrôle en croisière sans références visuelles  
extérieures, collision avec le sol, lors d'un vol à titre  
onéreux**

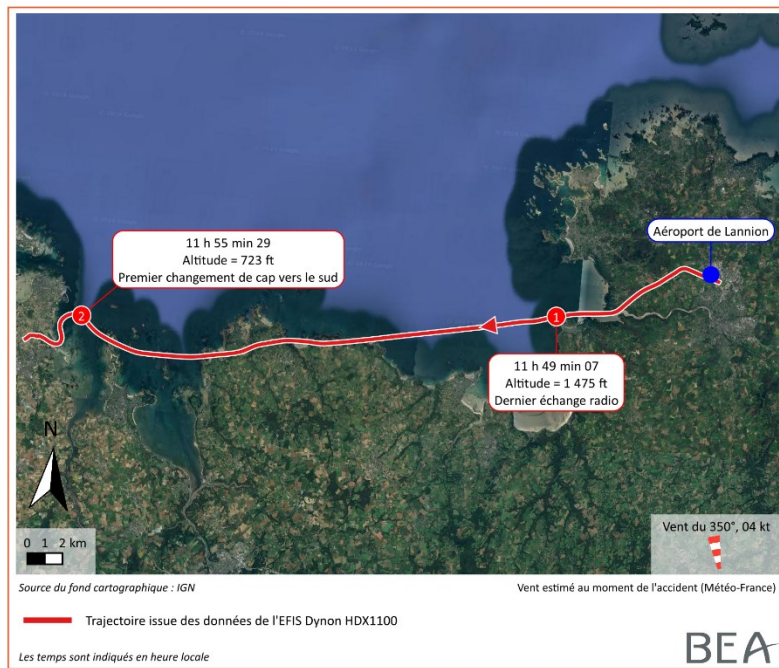
Figure 1 : trajectoire du 22LE

Trois minutes plus tard, le pilote quitte la fréquence d'auto-information de Lannion et contacte le SIV Iroise. Le pilote indique qu'il va naviguer le long de la côte vers Ouessant et qu'il va monter à une altitude de 1 500 ft. Il précise qu'il ne fera pas de toucher à Ouessant. Le pilote collationne le QNH donné par le contrôleur et monte à 1 500 ft. Il s'agit du dernier échange radio du pilote (voir **Figure 1**, point **1**).

Après quelques minutes, le pilote descend jusqu'à environ 600 ft et enchaîne (à partir du point **2**) deux virages avec des variations d'altitude.

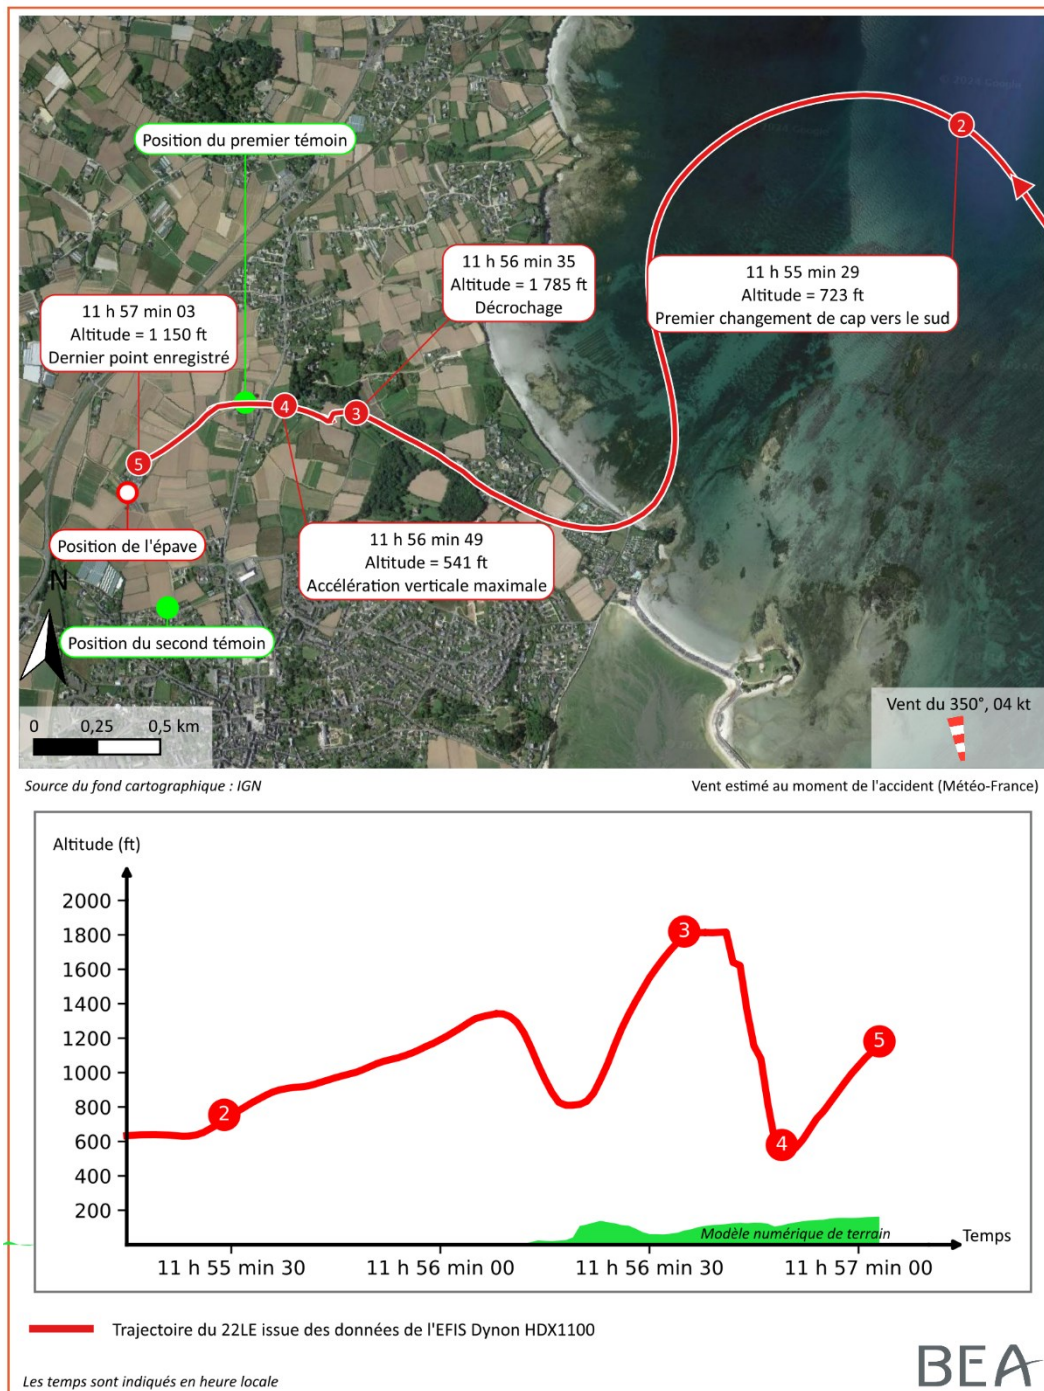
Figure 2 : fin de la trajectoire du 22LE

À l'issue de ces virages, à 800 ft, l'ULM monte rapidement et la vitesse diminue progressivement jusqu'à atteindre environ 50 km/h à 1 800 ft (voir **Figure 2**, point ③). L'alarme sonore AOA<sup>2</sup> se déclenche. De fortes variations de facteur de charge sont observées, le facteur de charge le plus faible enregistré est de 0,2 g. Le régime moteur et la pression d'admission chutent brusquement. Les témoins au sol rapportent avoir entendu des « ratés moteur ».

L'ULM descend ensuite à plus de 10 000 ft/min jusqu'à environ 540 ft (point ④). Les paramètres moteur se rétablissent. L'alarme sonore *OVER GEES*<sup>3</sup> se déclenche, l'accéléromètre enregistre une accélération verticale d'environ 8 g alors que le pilote effectue une ressource. Un premier témoin voit l'ULM passer au-dessus de lui puis « rentrer dans un nuage ». Au dernier point enregistré (point ⑤), l'ULM est à une altitude de 1 150 ft, en montée à 2 500 ft/min, avec une vitesse d'environ 68 km/h. Un second témoin voit ensuite l'ULM piquer vers le sol « quasiment à la verticale » puis le perd de vue. L'ULM entre en collision avec le sol.

De plus, les témoins visuels qui étaient à proximité du lieu de l'accident indiquent une visibilité très réduite, un plafond très bas et la présence de brume. Le premier témoin (voir **Figure 2**) précise qu'il a vu passer l'ULM au-dessus de lui en ligne droite. La hauteur de l'ULM était d'environ 420 ft à cet instant. Le témoin explique que l'ULM est monté et qu'il l'a vu rentrer dans la couche nuageuse « tout de suite après ». L'ULM est monté d'abord à une hauteur d'environ 530 ft. Cela permet de conclure que la base de la couche nuageuse était comprise entre 420 ft et 530 ft. Un autre témoin indique que la visibilité était inférieure à 600 m, car un repère situé à cette distance de sa position était masqué par la brume.

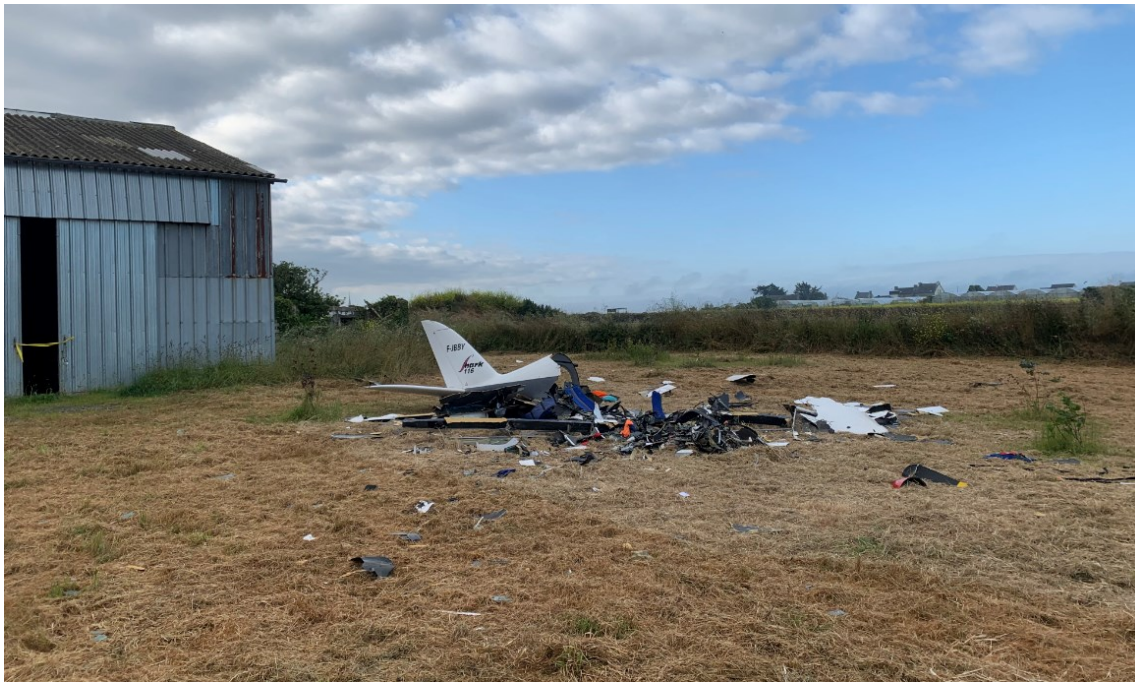
Figure 5 : photographie du site de l'accident (Source : BEA)

L'examen du site et de l'épave montre que l'ULM est entré en collision avec le sol avec une très forte assiette à piquer (entre 45° et 90°) et une vitesse importante.

L'épave était complète et regroupée. L'examen des commandes de vol a permis de déterminer que ces dernières étaient continues avant la collision avec le sol. Le parachute de cellule n'a pas été actionné.
