**Accident** survenu au BRM AERO Bristell B23  
immatriculé **OE-AMK**  
le jeudi 9 mai 2024  
à Chambéry - Challes-les-Eaux (73)

**Heurt d'un câble de treuillage en montée initiale, perte de contrôle, collision avec le sol, incendie**

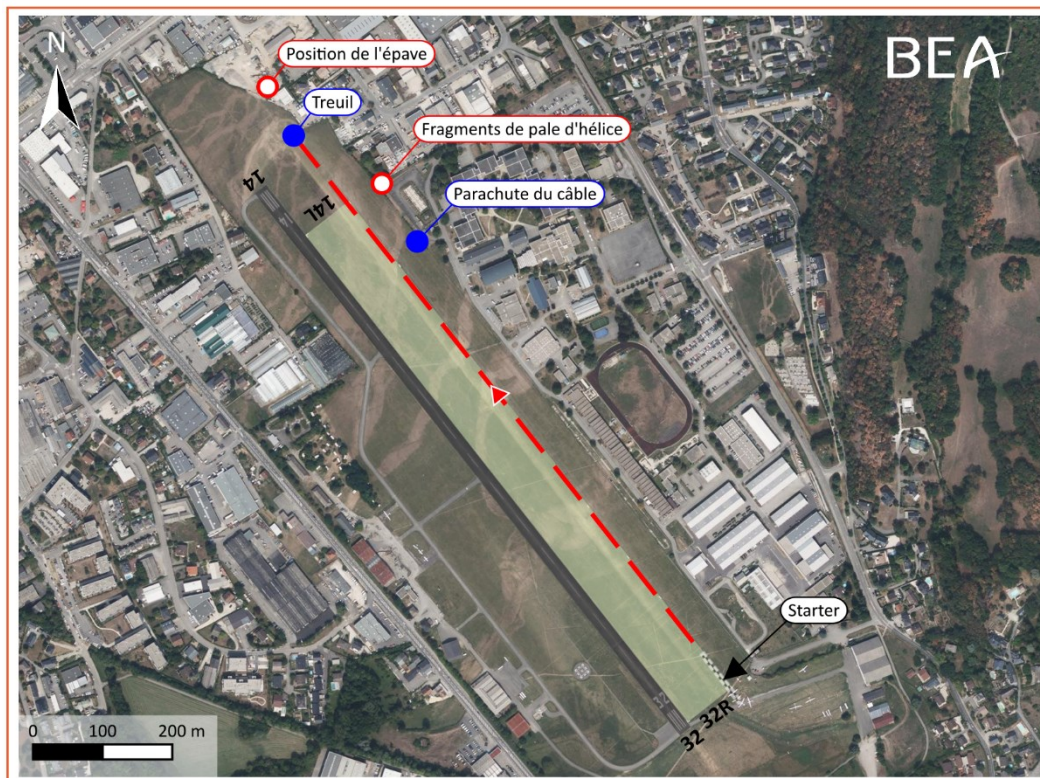
L'épave est retrouvée à environ 160 m du seuil de la piste 14, dans l'axe de la piste non revêtue.

Figure 1 : site de l'accident

L'examen technique a été limité en raison des dommages causés par l'incendie post-impact. En particulier, la continuité des commandes des ailerons et de la gouverne de direction, l'intégrité du dispositif des volets, la position des compensateurs, l'état du système propulsif et l'état du poste de pilotage avant l'accident, n'ont pu être déterminés.

Une section du câble de treuillage est en partie retrouvée dans les débris de l'épave. Elle est coupée à de multiples endroits à une dizaine de mètres de l'épave. Cette section est située à une distance d'environ 65 m de la zone de coupure provoquée par la « guillotine », dispositif d'urgence actionné par le treuillard pour couper le câble.

Des fragments d'au moins une pale de l'hélice ont été retrouvés à environ 220 m en amont de l'épave. Cet endommagement est probablement la conséquence de l'impact avec le câble de treuillage en vol.
