Indisponibilité du transpondeur, indisponibilité du système ACAS, difficultés ou perte de communication radio et datalink, dégradation des capacités d'approche et d'atterrissage, rapprochements dangereux

INCIDENT GRAVE	INCIDENT	INCIDENT GRAVE
Avion AIRBUS A320-251N immatriculé EI-NSF	Avion AIRBUS A321-252NX immatriculé PH-YHA	Avion AIRBUS A321-252NX immatriculé PH-YHC
Aer Lingus Teoranta	Transavia Airlines C.V.	Transavia Airlines C.V.
Transport commercial de passagers		
20 septembre 2024 vers 7 h 30 ¹	13 janvier 2025 vers 21 h 20	29 avril 2025 vers 10 h30
En croisière

Note : ce rapport intermédiaire est établi uniquement à partir des informations dont le BEA a eu connaissance à ce stade des enquêtes. Il ne préjuge pas des conclusions que le BEA pourra formuler dans les rapports finaux relatifs à ces trois enquêtes.

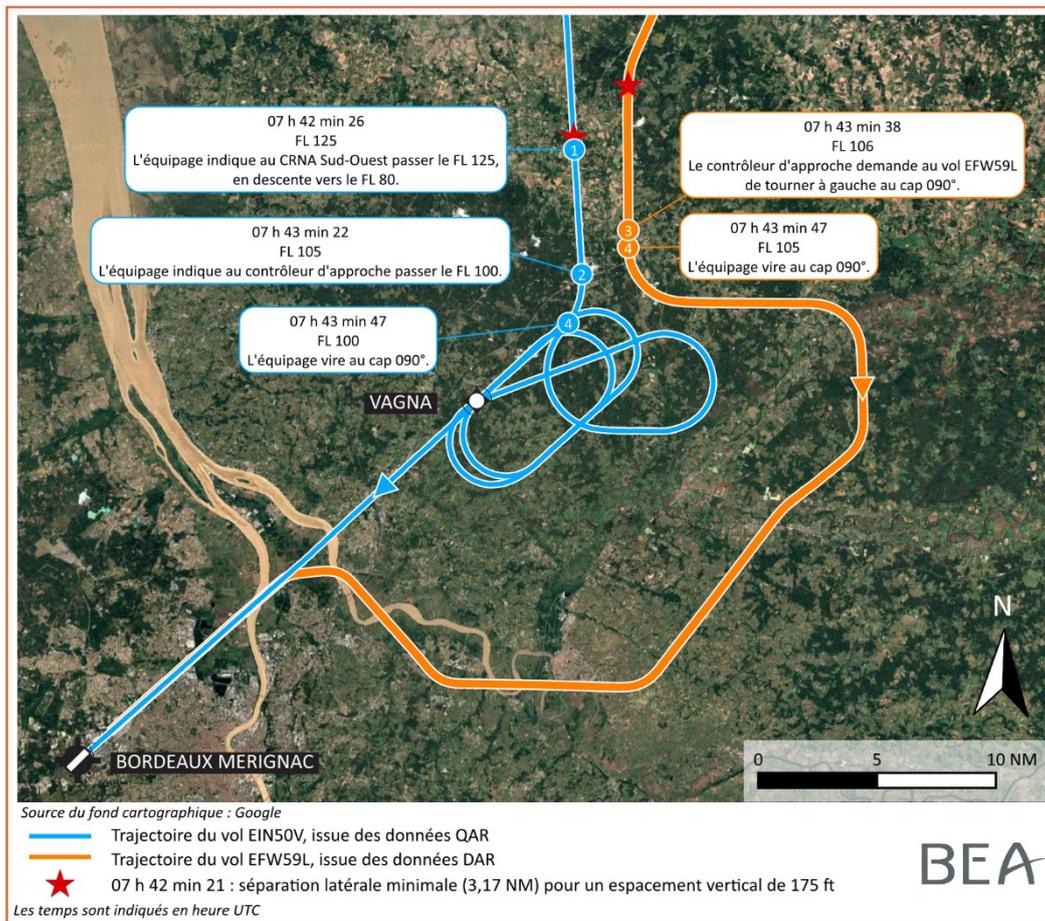
Figure 1 : trajectoire du vol EIN50V lors du rapprochement avec le vol EFW59L

Au même instant, la séparation minimale entre les vols EFW59L et EIN50V est de 3,2 NM en latéral et environ 175 ft en vertical (Figure 1, points ★).

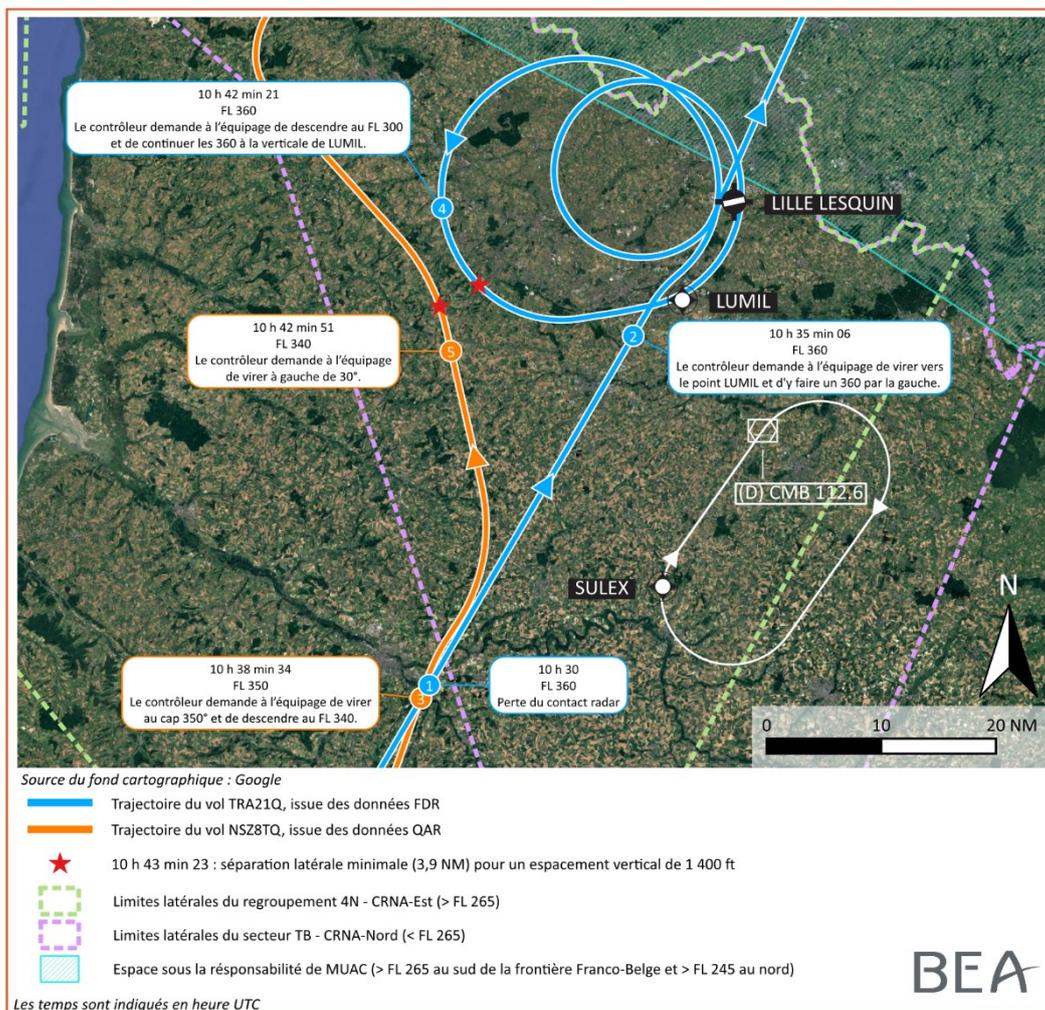
Figure 2 : trajectoire du vol TRA21Q lors du rapprochement avec le vol NSZ8TQ

À 10 h 28, le contrôleur signale à l'équipage la perte de contact radar et lui demande de passer sur son autre transpondeur¹⁹. L'équipage répond qu'il a des problèmes sur les deux transpondeurs. Le contact radar est rétabli peu après. Le code transpondeur transmis au radar est 2000. Le contact radar est de nouveau perdu à 10 h 30, et ce jusqu'à la fin du vol (Figure 2, point ①).

À 10 h 34, le contrôleur demande à l'équipage du vol NSZ8TQ²⁰ qui évolue au FL 360 dans son secteur de tourner de 10° à gauche pour gérer un autre conflit, puis à l'équipage du vol TRA21Q de tourner vers CMB²¹. L'équipage du TRA21Q indique que cela nécessite de virer de 90° à droite. Le contrôleur demande alors à l'équipage de faire route vers le point LUMIL et de réaliser un virage de 360° par la gauche à l'arrivée sur ce point (point 2).

Le contrôleur demande à l'équipage du vol NSZ8TQ de virer au cap 350° et de descendre au FL 340 (point 3). L'avion vole alors au cap 022°.

À 10 h 43 min 23, les vols TRA21Q et NSZ8TQ se rapprochent à une distance minimale de 3,9 NM,

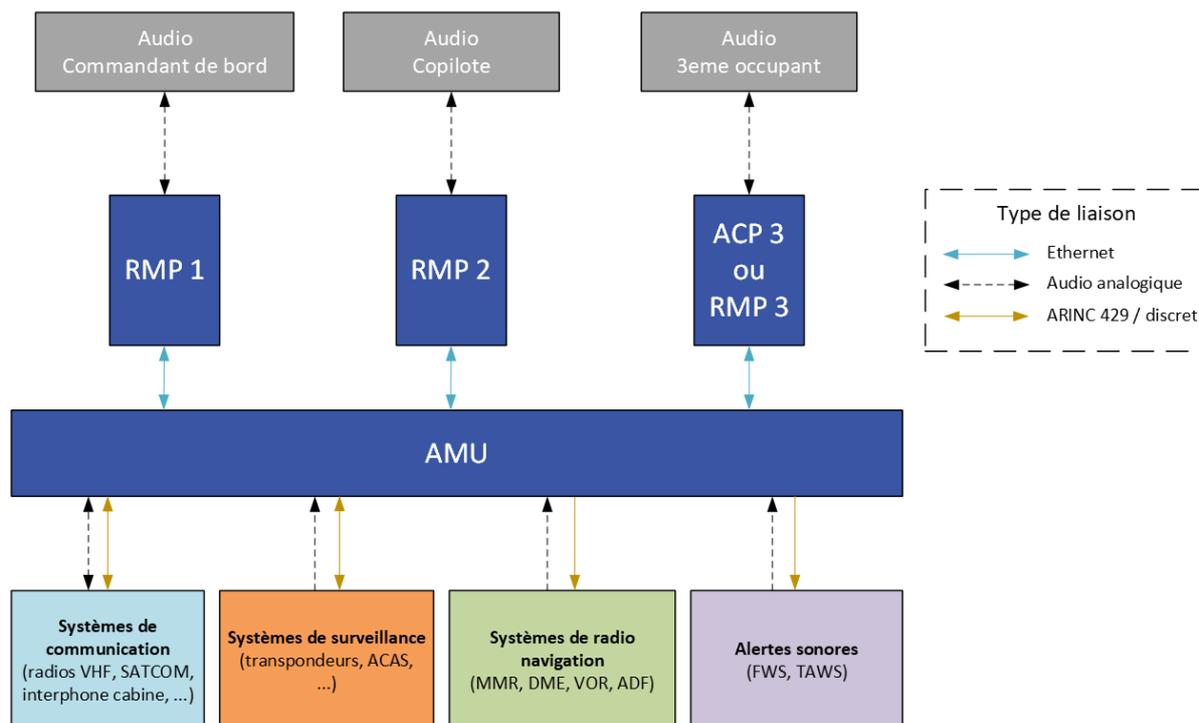
Figure 3 : architecture simplifiée du système DRAIMS (Source : BEA)

Le DRAIMS (*Digital Radio and Audio Integrated Management System*) fait partie du système de communication (voir Figure 3). Il contribue aux fonctions de communication (radios VHF/HF, SATCOM, interphone cabine, etc.), d'alertes sonores (FWS, TAWS), de surveillance (transpondeurs, ACAS) et de radionavigation (MMR, DME, VOR, ADF), en secours, pour cette dernière fonction, du contrôle principal assuré par le FMS.

En raison d'un défaut de robustesse d'un composant de l'AMU aux microcoupures Ethernet, celui-ci peut basculer dans un mode dégradé, conduisant à un traitement erratique du flux de données Ethernet entre les RMP et l'AMU.

- une supervision interne du composant à l'origine de la défaillance ;
- un mécanisme de redémarrage automatique de ce composant dès lors que la défaillance est détectée ;
- des vérifications supplémentaires effectuées par l'AMU afin d'éviter de diffuser des messages corrompus aux systèmes interfacés.

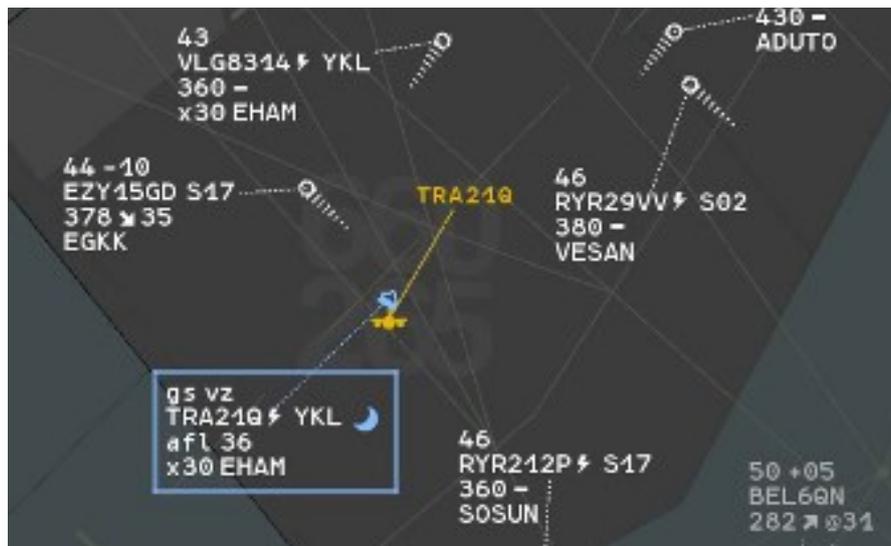
Figure 6 : illustration du marqueur piste (en orange) et du FPASD (en bleu) affichés lors de l'incident grave du PH-YHC (source : DSNA)

Avec le système 4-FLIGHT, le système affiche un FPASD³³ qui matérialise la position de l'aéronef en panne transpondeur totale, calculée par le système en se basant sur les données du plan de vol (voir Figure 6Figure 6).

Les deux systèmes affichent sur l'écran radar un marqueur appelé communément « marqueur piste » matérialisant la dernière position détectée et permettant d'attirer l'attention des contrôleurs sur la perte de détection du vol concerné.

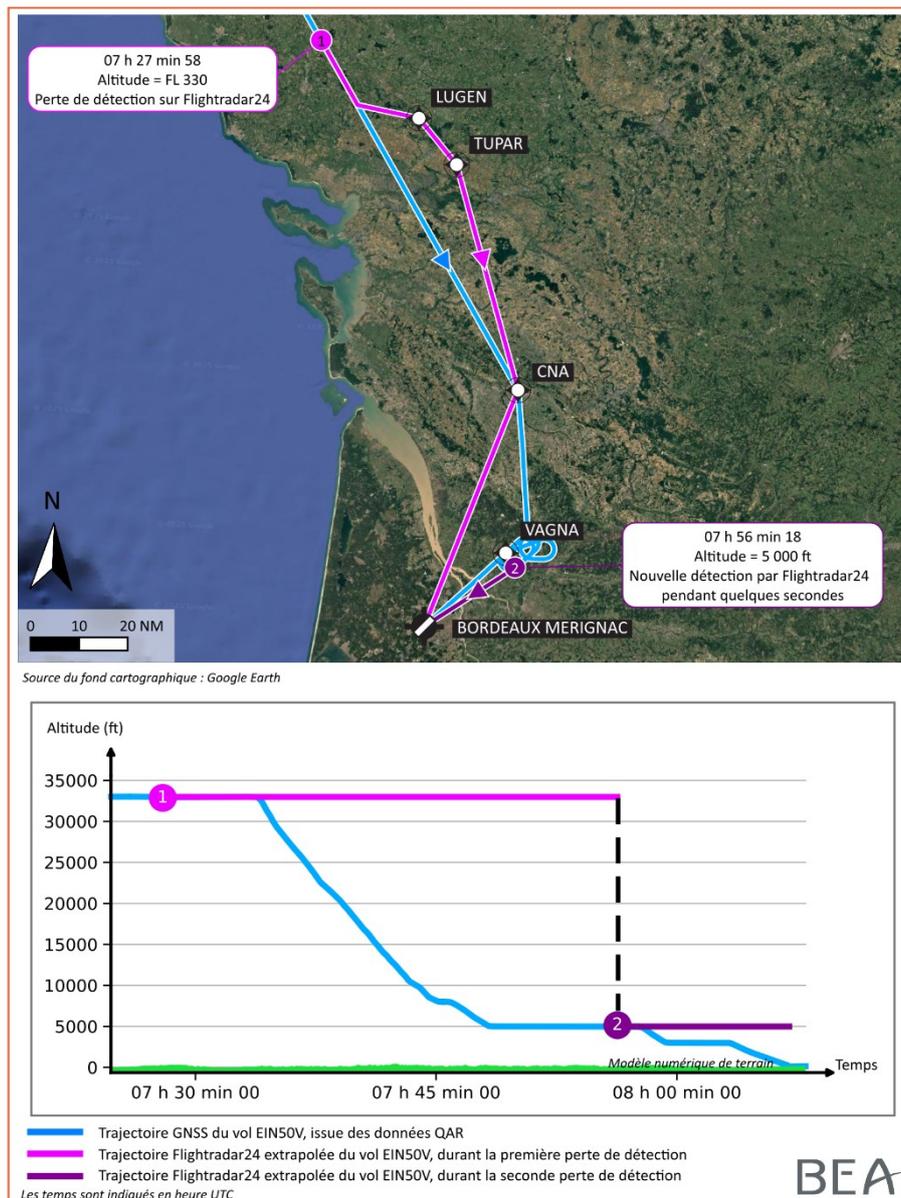
Figure 8 : comparaison de la trajectoire GNSS avec les estimations Flightradar24 du vol EIN50V

Ainsi, lors de l'incident, le vol est resté affiché au FL 330, sur une route différente de la route suivie réellement par l'avion (voir Figure 8). Pour les contrôleurs, cette information pouvait apparaître comme cohérente avec la procédure panne radio alors en vigueur pour les vols à destination de Bordeaux-Mérignac ; celle-ci indiquant que l'équipage devait « se présenter à l'IAF au dernier niveau reçu ». L'information de niveau de vol extrapolée et fournie par Flightradar24 a pu influencer les contrôleurs aériens dans leur conscience de la situation et leur prise de décision.
