Accident survenu au CESSNA 210K immatriculé **N5767J** le jeudi 25 juillet 2024 à Beblenheim (68)

Panne de carburant, atterrissage forcé dans un champ, retournement

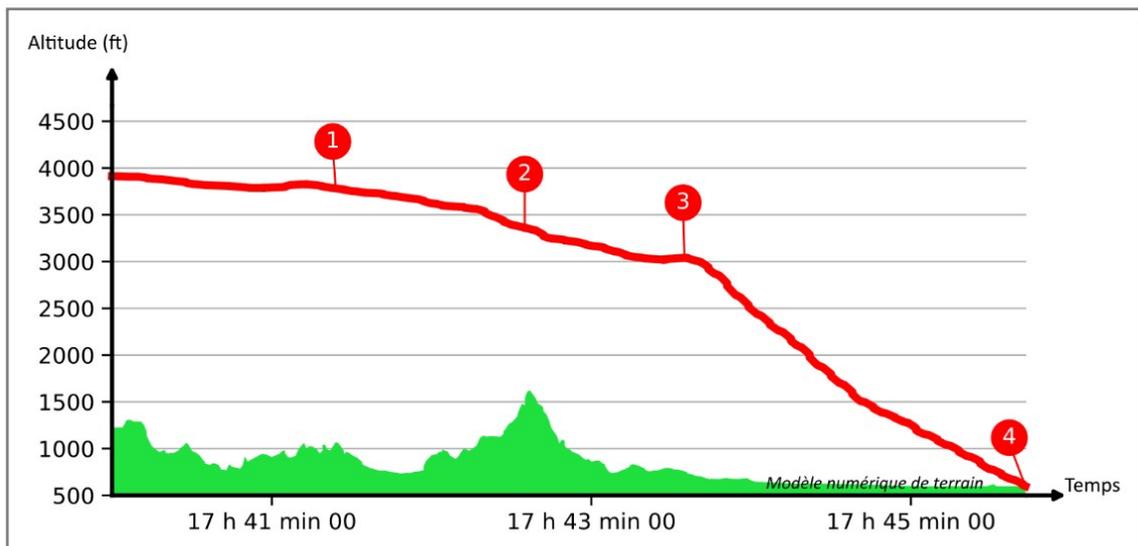
Trajectoire du N5767J extraite du GTN 650

Figure 1 : fin de la trajectoire du N5767J

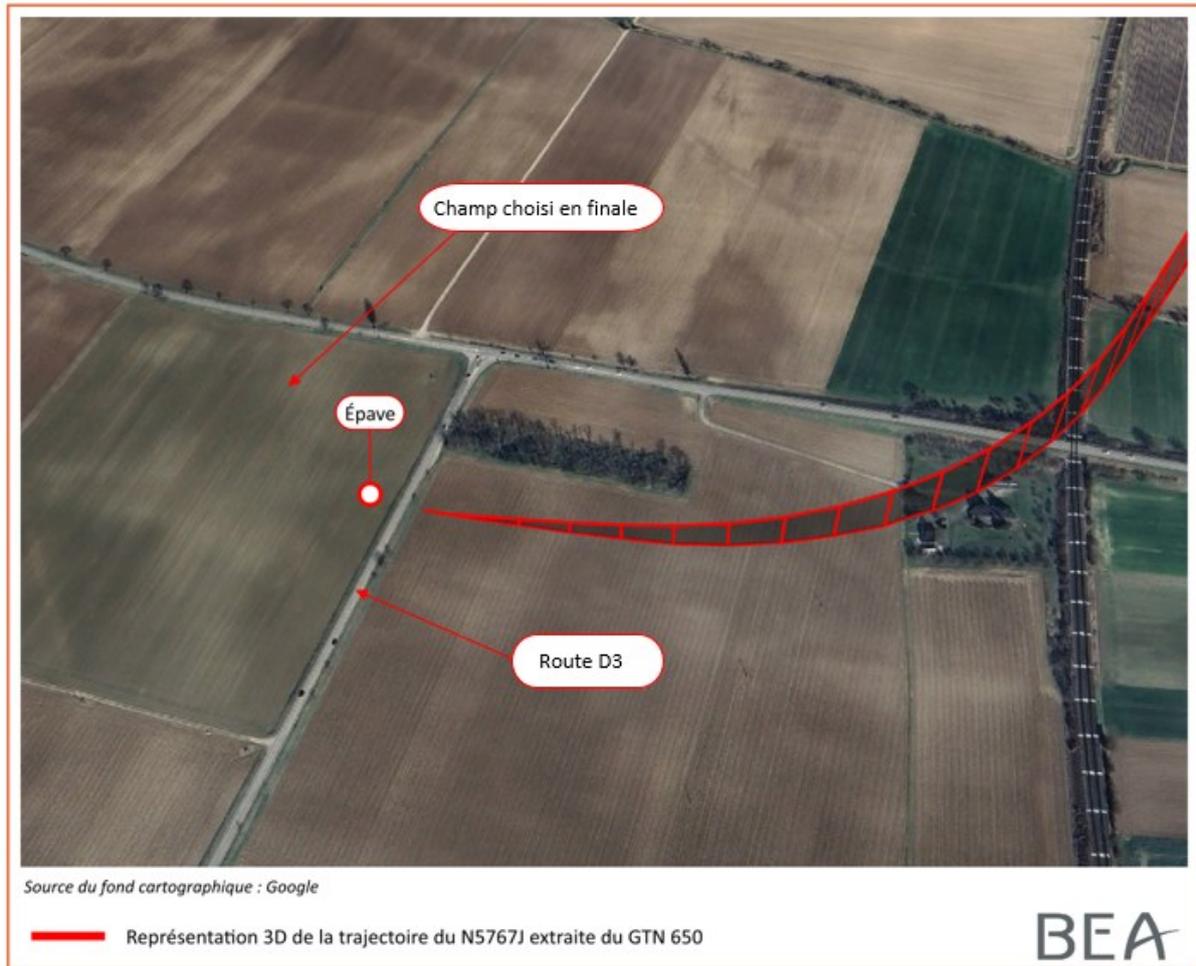
Figure 2 : représentation 3D de la fin de la trajectoire (Source : BEA)

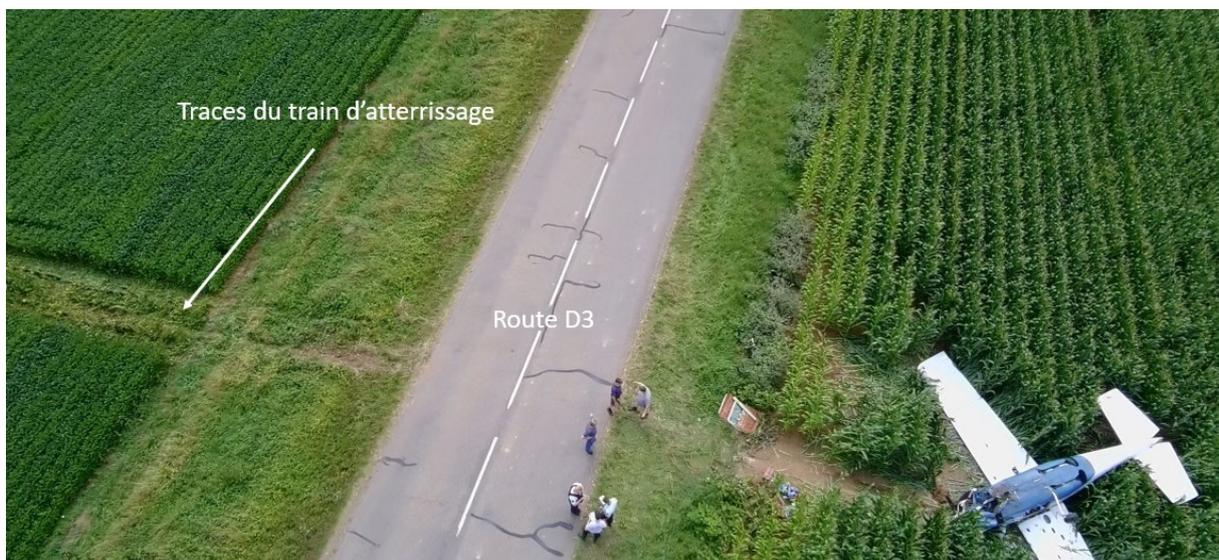
Des traces laissées par le train d'atterrissage sont visibles dans le champ en amont de la route (D3). L'épave repose sur le dos, dans un champ de maïs situé de l'autre côté de la route. Les endommagements de l'avion sont concentrés sur l'extrémité avant de l'avion et sont consécutifs à l'accident. Deux pales sont fléchies vers l'arrière, la troisième ne présente pas de déformation significative. Les déformations constatées témoignent de l'absence de transmission d'un couple moteur lors de la séquence ayant engendré ces déformations.

Les premières personnes arrivées sur le site de l'accident ont indiqué ne pas avoir senti d'odeur significative de carburant. Environ 300 ml de carburant ont été récupérés dans le réservoir gauche et environ 600 ml dans le réservoir droit.

Figure 4 : photographie aérienne du site de l'accident (Source : BEA)

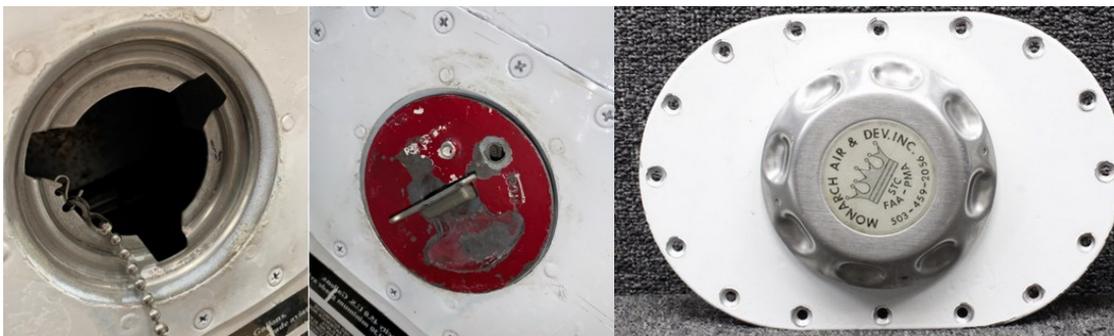
La procédure de vérification prévôl de la quantité de carburant citée dans l'AD était présente dans les documents du N5767J. En revanche, l'AD n'était pas appliquée pour les éléments suivants :

- absence de bouchons de réservoirs saillants (voir **Figure 5**) ;
- absence de pancarte apposée sur les ailes ;
- absence de pancarte dans le cockpit concernant les jauges de carburant ;
- absence de mention dans la documentation de maintenance (avant l'AD et jusqu'à un an après la date d'entrée en vigueur de l'AD) de la calibration des jauges de carburant.

Figure 5 : comparaison des bouchons de réservoirs : à gauche et au centre bouchons encastrés installés sur le N5767J, à droite bouchon saillant (Source : BEA, baspartsales.com)

De même, le remplacement des bouchons de réservoirs par des bouchons saillants est recommandé. Les bouchons saillants permettent de contrôler visuellement le remplissage complet des réservoirs, car lorsque le carburant affleure le bouchon, il affleure également le sommet des réservoirs. Ce n'est pas le cas avec des bouchons encastrés⁶ (voir **Figure 5**). Si le remplacement n'est pas effectué, une pancarte doit être apposée à proximité de chaque bouchon avec la mention suivante :

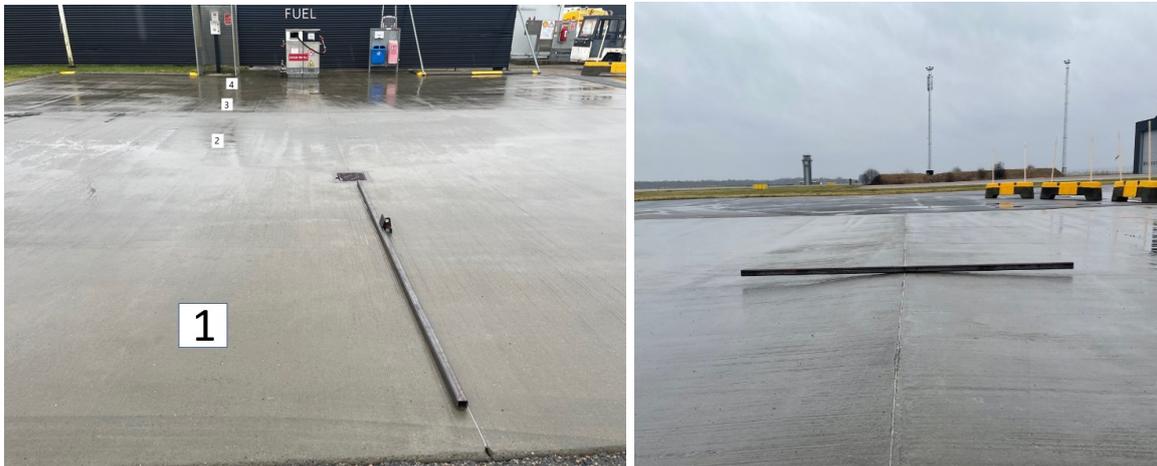
La pente la plus importante a été mesurée au niveau indiqué 1 sur la **Figure 7** et est de 2,6°.

Figure 7 : mesures réalisées sur l'aire d'avitaillement de l'aérodrome d'Aalborg (Source : BEA)
