**Accident** survenu entre  
l'avion ROBIN DR400-140B immatriculé **F-GLDN**  
et  
l'ULM multiaxes ATEC 122 Zéphyr identifié **44APT**  
le vendredi 29 novembre 2024  
sur l'aérodrome de Lunéville - Croismare (54)

## **Collision en finale entre un avion et un ULM, collision de l'avion avec le sol**

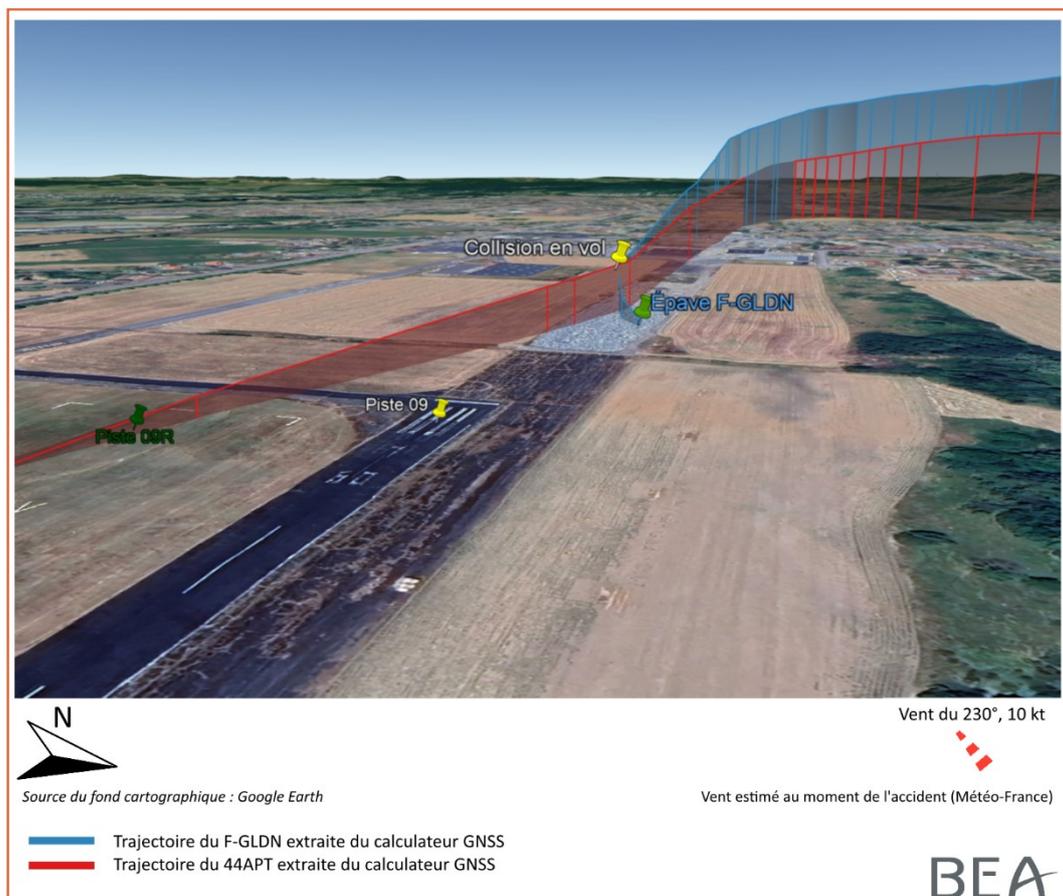
Alors que les pilotes des deux aéronefs se présentent en finale piste 09 revêtue, celui de l'ULM avec une approche standard sur une pente d'environ 3° et celui du DR400 avec une trajectoire de PTE sur une pente plus importante de l'ordre de 7°, ils entrent en collision en vol à une vingtaine de mètres de hauteur et à environ 200 m du seuil de piste.

Figure 1 : trajectoire des deux aéronefs lors de la collision en vol

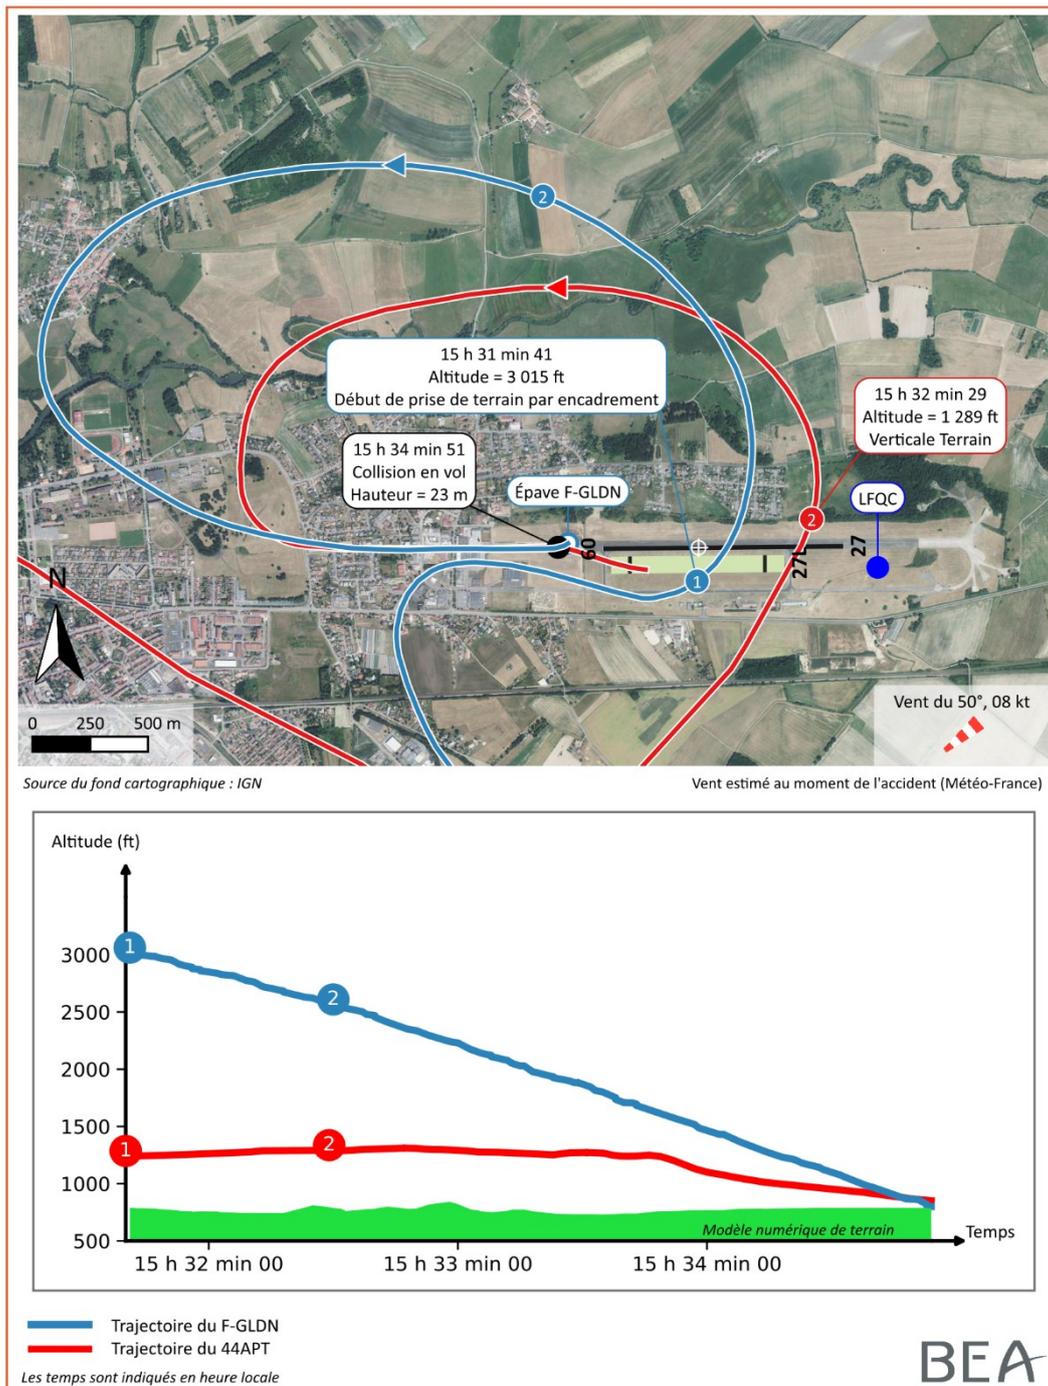
Le pilote de l'ULM réalise un vol vers le sud en survolant quelques points d'intérêt et retourne ensuite vers Lunéville. Il effectue une verticale de l'aérodrome à une altitude d'environ 1 300 ft (voir point ②) puis s'intègre en branche vent arrière pour la piste 09 revêtue. Le pilote indique avoir effectué ses messages radio et en l'absence de réponse ou d'autre émission, il pense être seul dans le circuit.

Figure 2 : trajectoire des deux aéronefs

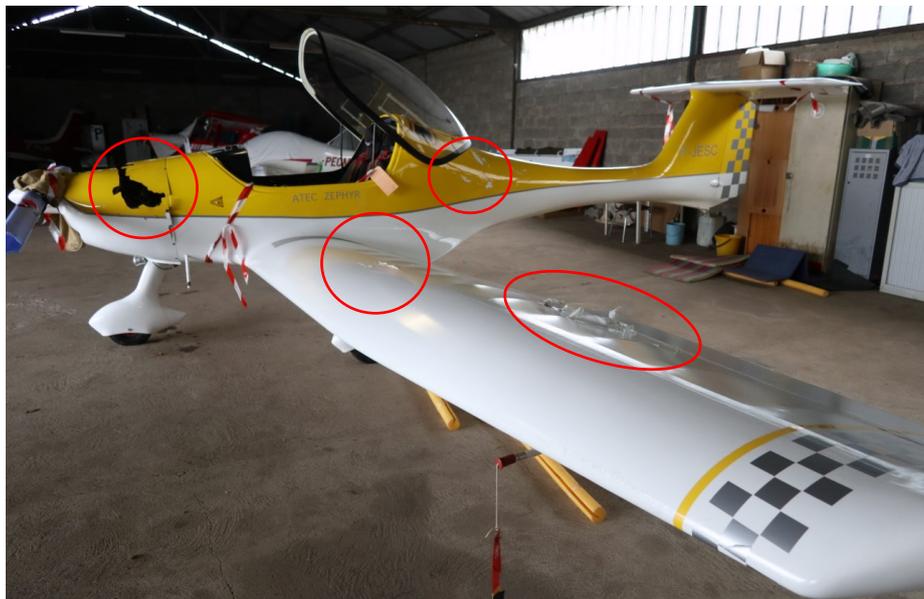
Le capot moteur, une partie du moteur et de l'aile gauche présentent des traces de contact avec l'hélice du DR400. Les dommages observés sur le moteur (section de plusieurs câbles électriques, des boîtiers d'allumage, d'un point de fixation du bâti et de la rampe d'injection côté gauche) expliquent la perte de puissance constatée immédiatement après la collision. Des traces de pneu et d'impacts sont également visibles sur le fuselage et sur toute la seconde moitié de l'aile gauche. L'empennage, la verrière et les trains d'atterrissage de l'ULM sont intacts. Les commandes de vol ont été vérifiées et sont fonctionnelles.

Figure 3 : vue générale de l'ULM (Source : BEA)

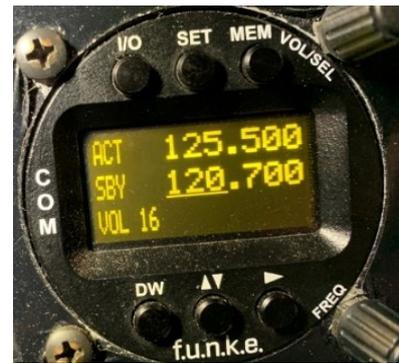
Après vérifications visuelles du circuit électrique, l'ULM a été remis sous tension au moyen de sa batterie toujours raccordée. La fréquence radio active était réglée sur 125.500 MHz, et la fréquence en *stand-by*<sup>4</sup> sur 120.700 MHz. L'émission et la réception radio ont été testées au sol sur la fréquence d'auto-information du terrain (123.500 MHz). La radio fonctionnait nominalement.

Figure 4 : radio de l'ULM (Source : BEA)

Le pilote de l'ULM, au retour d'un vol local depuis l'aérodrome de Lunéville, a très probablement sélectionné par erreur la fréquence de 125.5 MHz au lieu de 123.5 MHz. Ses messages radio n'ont pas été entendus par les autres usagers de l'aérodrome et il pensait qu'il était seul dans le circuit d'aérodrome.

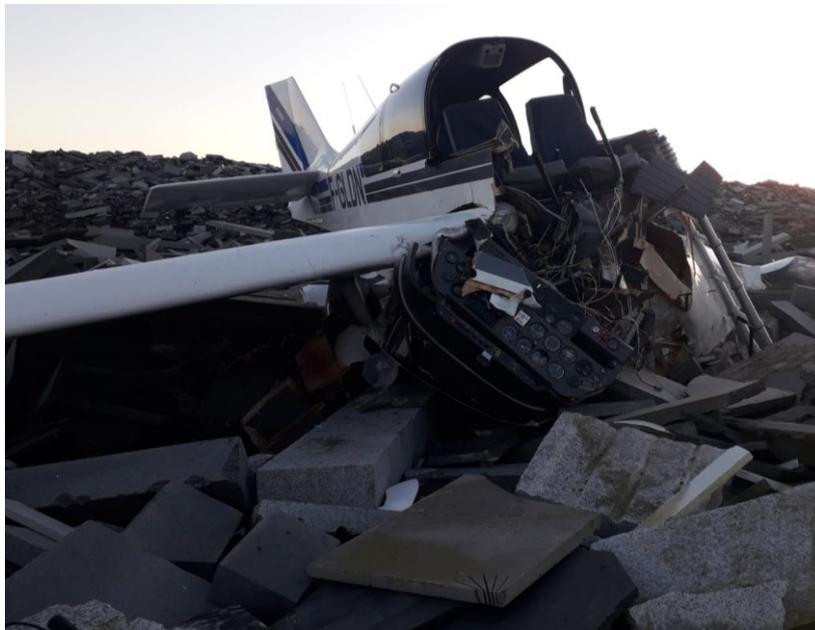
L'épave repose sur un entassement de gravats de marbre situé dans l'axe de la finale de la piste revêtue, à environ 170 m en amont du seuil. L'épave est complète et regroupée. Les dommages, très importants sur l'aile gauche qui est partiellement repliée sous le fuselage et sur l'avant de l'avion qui repose verticalement dans les gravats, indiquent une très probable attitude à piquer et une forte inclinaison à gauche lors de l'impact avec le sol.

Des traces de peinture ont été observées sur la bande de roulement et le flanc gauche du pneu avant. Ces dommages, ainsi qu'une partie de ceux visibles sur les pales, sont associés à la collision avec l'ULM. Les autres dommages constatés semblent résulter exclusivement de l'impact avec le sol.

Figure 5 : site et épave du DR400 (Source : Police de Lunéville)

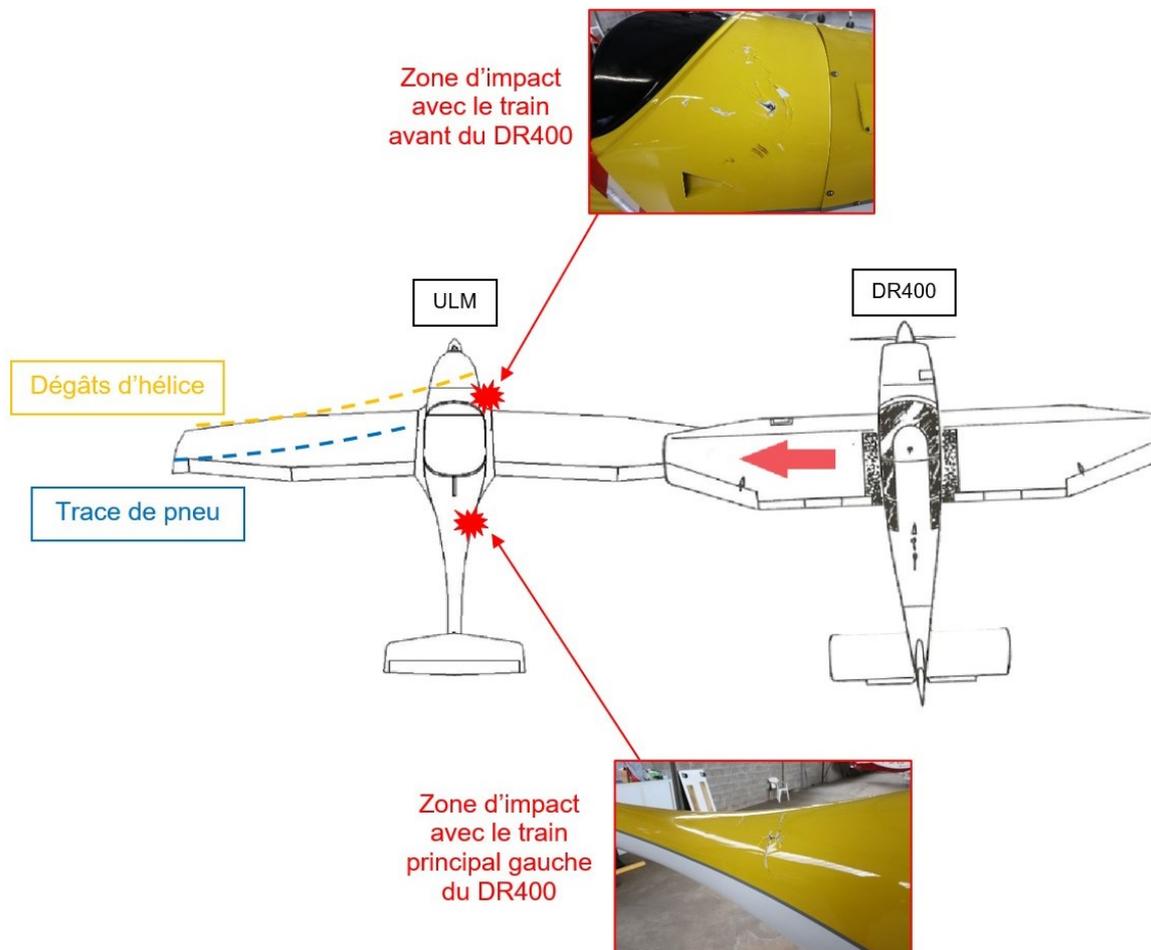
Les observations faites sur l'ULM et l'épave de l'avion sont cohérentes avec une collision latérale entre les deux aéronefs évoluant de manière convergente vers la piste, alors que le DR400 était plus haut que l'ULM et à droite de celui-ci. Les deux aéronefs n'ont pas subi de dommage structurel majeur lors de la collision, qui a néanmoins engendré l'arrêt du moteur de l'ULM et la perte de contrôle de l'avion jusqu'au sol.

Figure 6 : estimation de la trajectoire des aéronefs lors de la collision (Source : BEA)
