**Accident** survenu à l'ULM multiaxes Aerospool WT9  
Dynamic Club  
identifié **67BVN**  
le vendredi 12 avril 2024  
à Peynier (13)

**Perte de contrôle lors d'un exercice de décrochage,  
déclenchement du parachute de secours, en instruction**

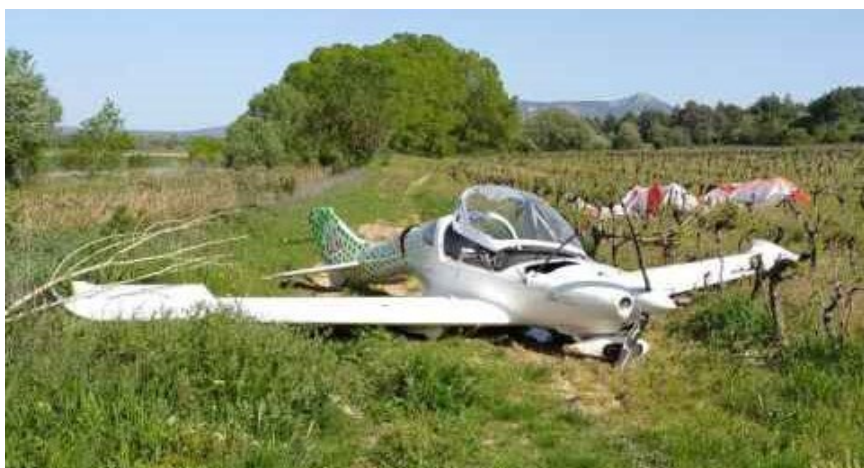
*Figure 3 : épave du 67BVN sur le site d'accident (Source : BGTA)*

L'épave a été démontée et remise dans un hangar où elle a été examinée par le BEA. Les dommages constatés sur l'ULM résultent de l'arrivée au sol sous parachute. Les gouvernes étaient en place et la continuité des commandes de vol a été confirmée. Le parachute de secours s'est déployé correctement et a été efficace jusqu'au sol.

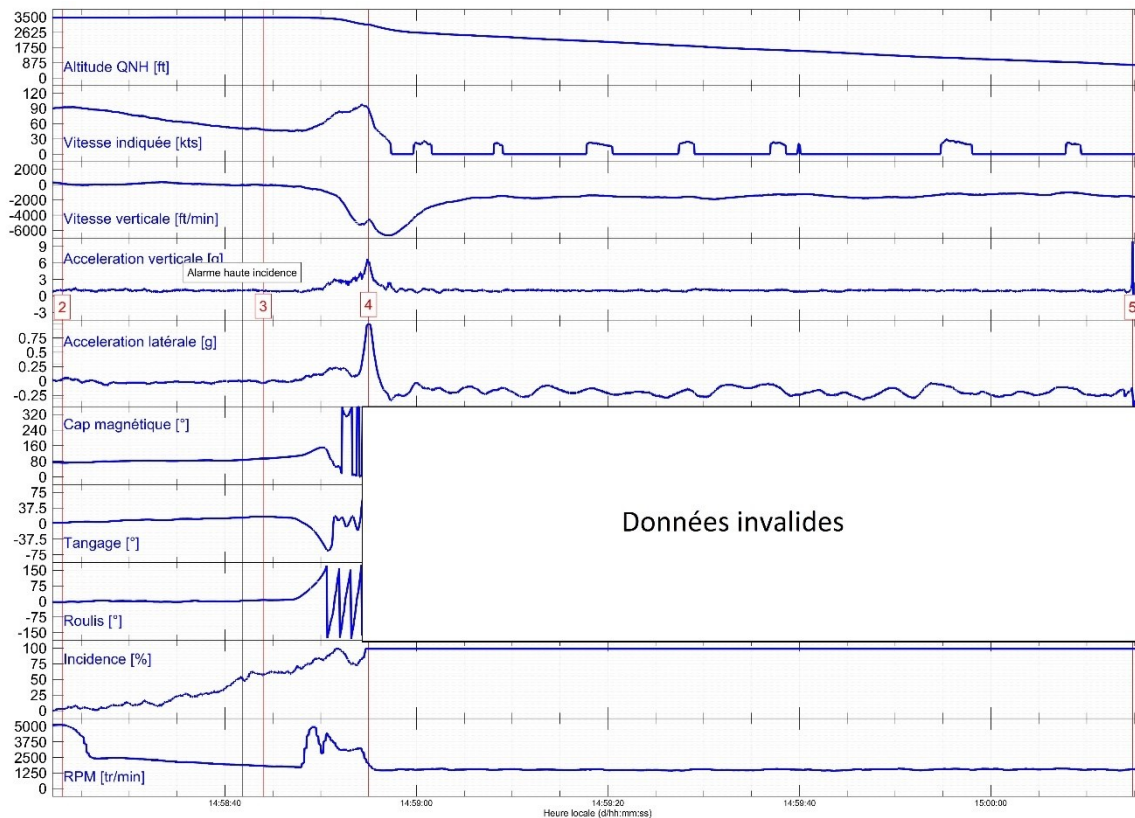
Figure 4 : Paramètres enregistrés (source : BEA)

- à 14 h 58 min 42, l'incidence atteint 53 %, l'alarme « High AOA » (voir § 2.6) apparaît indiquant une incidence élevée et proche de celle du décrochage ;
- à 14 h 58 min 47, l'ULM commence à basculer en roulis à droite, l'incidence est alors de 61 % ;
- à 14 h 58 min 49, l'incidence atteint 76 %, l'inclinaison est de 68°, la puissance est momentanément augmentée ;
- à 14 h 58 min 54, un pic de facteur de charge de 6,7 g est enregistré, ce qui correspond au déploiement partiel du parachute. L'altitude est de 3 073 ft ;
- à 14 h 58 min 57, le taux de chute diminue, le parachute est complètement déployé ;
- à 15 h 00 min 15, l'ULM entre en collision avec le sol, soit environ 1 min 30 après la perte de contrôle et 1 min 18 après le déploiement du parachute.

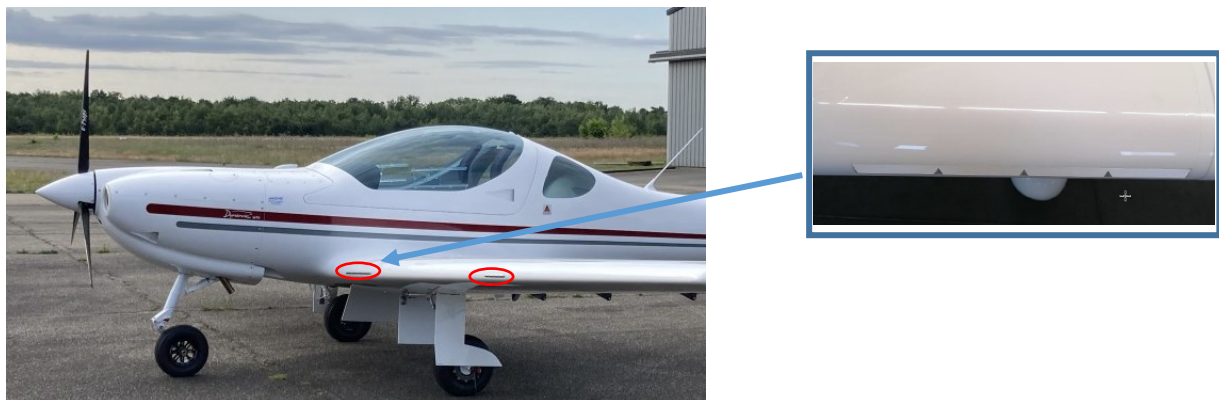
Figure 6 : *stall-strips* (entourées en rouge) sur un autre WT9 ULM  
(Source : Finesse Max, annotation BEA)

Ces *stall-strips* sont installées de série sur tous les nouveaux WT9 sous certification CS-LSA, et depuis 2018 de série sur tous les WT9 ULM nouvellement produits. Un kit permettant d'installer les *stall-strips* en rétrofit sur des WT9 non équipés existe par ailleurs. L'ULM 67BVN n'était pas équipé de *stall-strips*.

**La DSAC rend obligatoire l'application du Bulletin de Service ZBWT9 31A / 2024 (Installation d'équipements de sécurité – bandes de décrochage) à l'ensemble des Dynamic WT9 ULM non équipés. [FRAN-2025-007]**
