Accident survenu à l'ULM multiaxes Aerospool WT9 Dynamic
identifié **04FO**
le dimanche 11 août 2024
à Eschbach (67)

Heure	Vers 8 h 50 ¹
Exploitant	Aéroclub de Haguenau
Nature du vol	Instruction
Personnes à bord	Pilote en situation d'instruction et instructeur
Conséquences et dommages	Pilote et instructeur décédés, ULM détruit

Perte de contrôle, collision avec le sol, en instruction

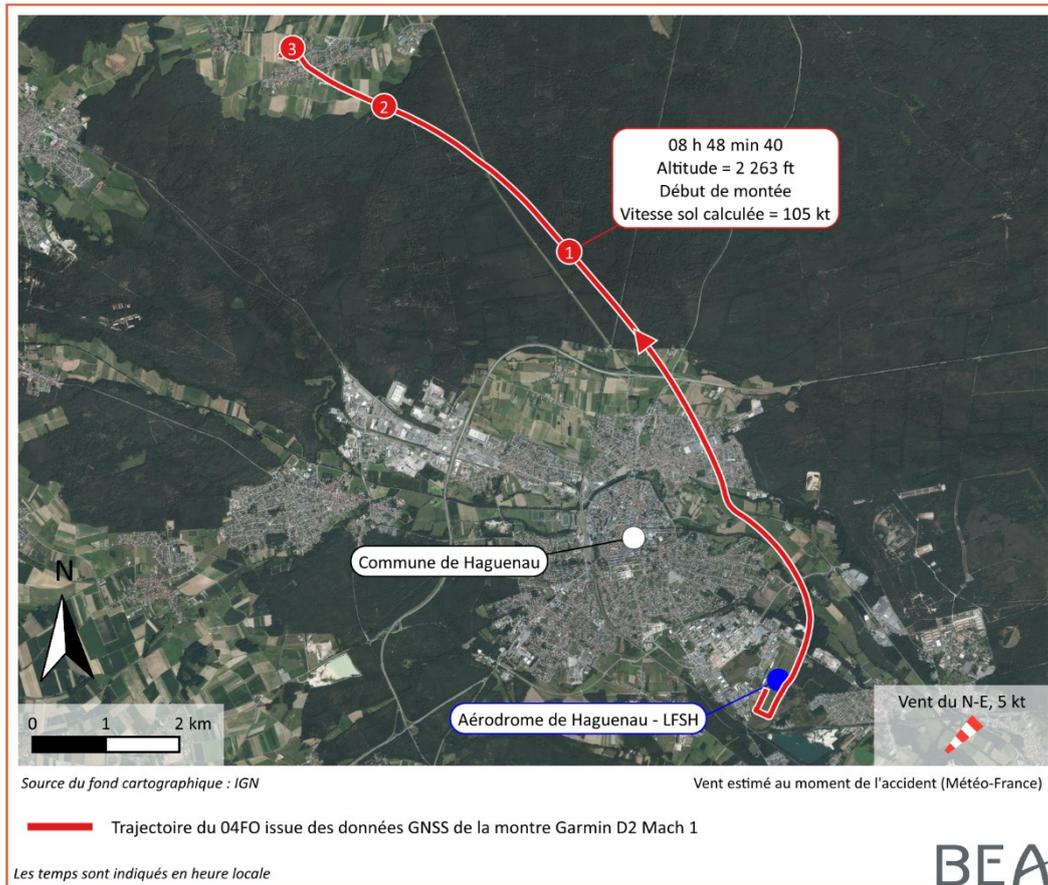
Figure 1 : trajectoire du 04FO

Il se dirige vers le nord en contournant l'agglomération de Haguenau. Il se dirige ensuite vers la commune d'Eschbach à une altitude stable de 2 300 ft² environ et une vitesse sol estimée à 105 kt.

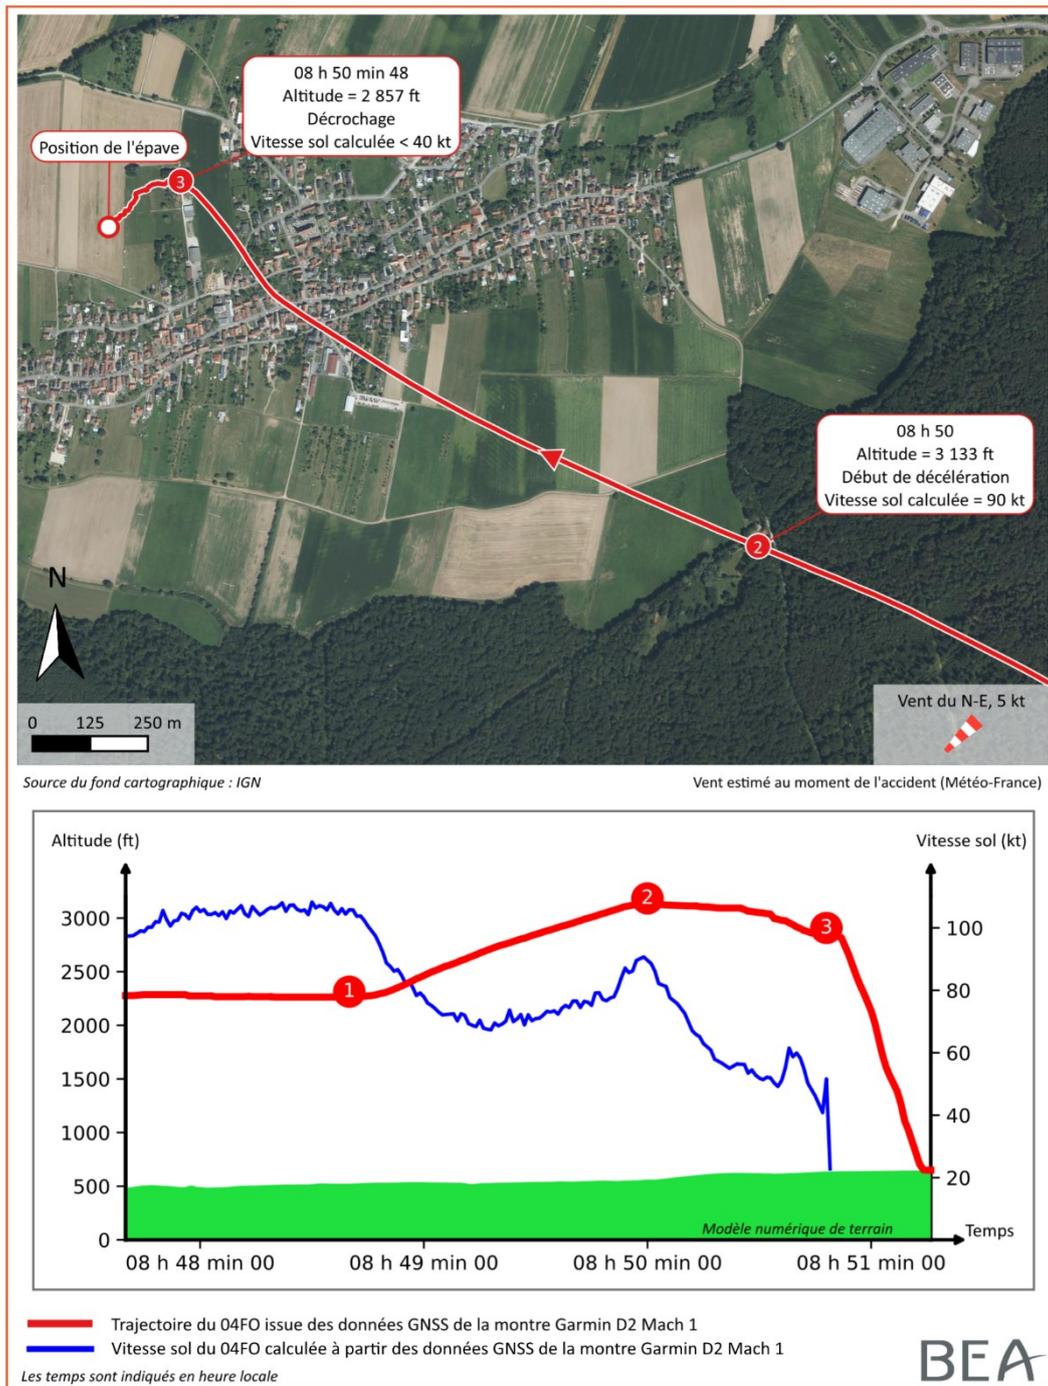
Figure 2 : fin de la trajectoire du 04FO

Il monte ensuite vers 3 100 ft avant de redescendre progressivement vers 2 800 ft ; lors de cette descente, la vitesse sol diminue fortement en dessous de 50 kt³.

La trajectoire enregistrée indique une diminution soudaine de l'altitude, jusqu'à la collision avec le sol.

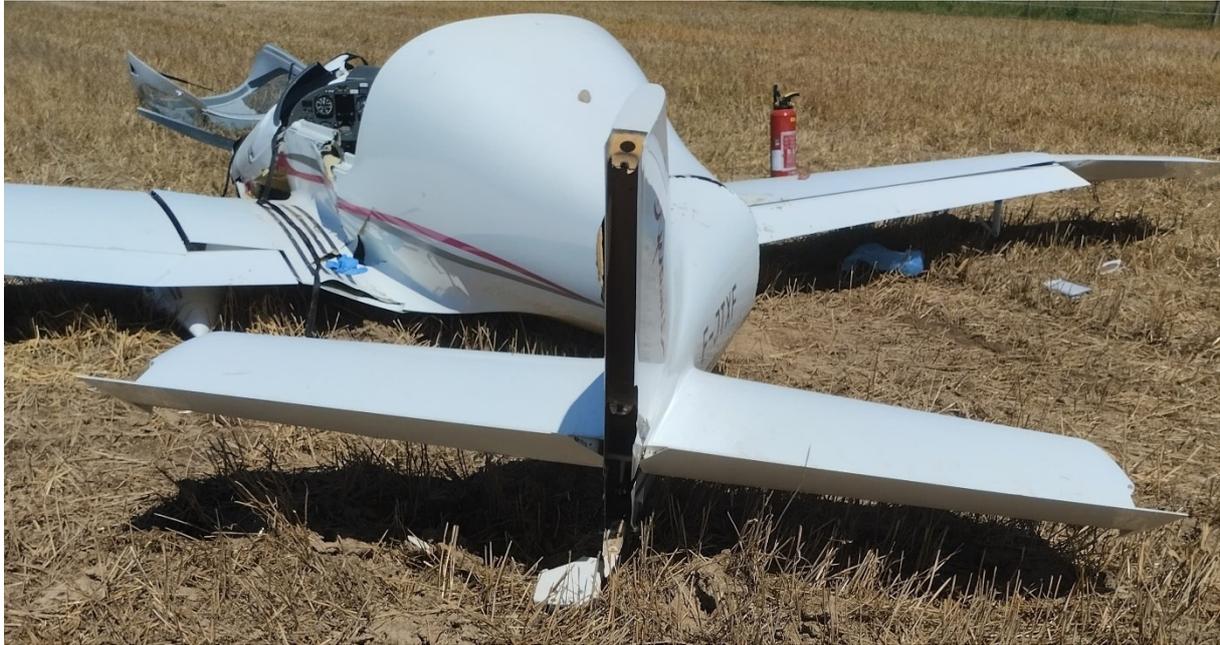
Figure 3 : rupture de l'arrière du fuselage (Source : BEA)

L'arrière du fuselage est coupé et forme un angle vers la gauche avec l'axe du fuselage. Les trains d'atterrissage sont fortement déformés vers le haut. L'ensemble des observations réalisées indiquent que l'aéronef est entré en collision avec une attitude légèrement à piquer, en rotation en lacet vers la gauche, avec une vitesse horizontale quasi nulle et une forte énergie verticale. Ces observations sont cohérentes avec une vrille à gauche jusqu'à la collision avec le sol.

Les observations montrent également que le moteur ne délivrait pas ou peu de puissance.

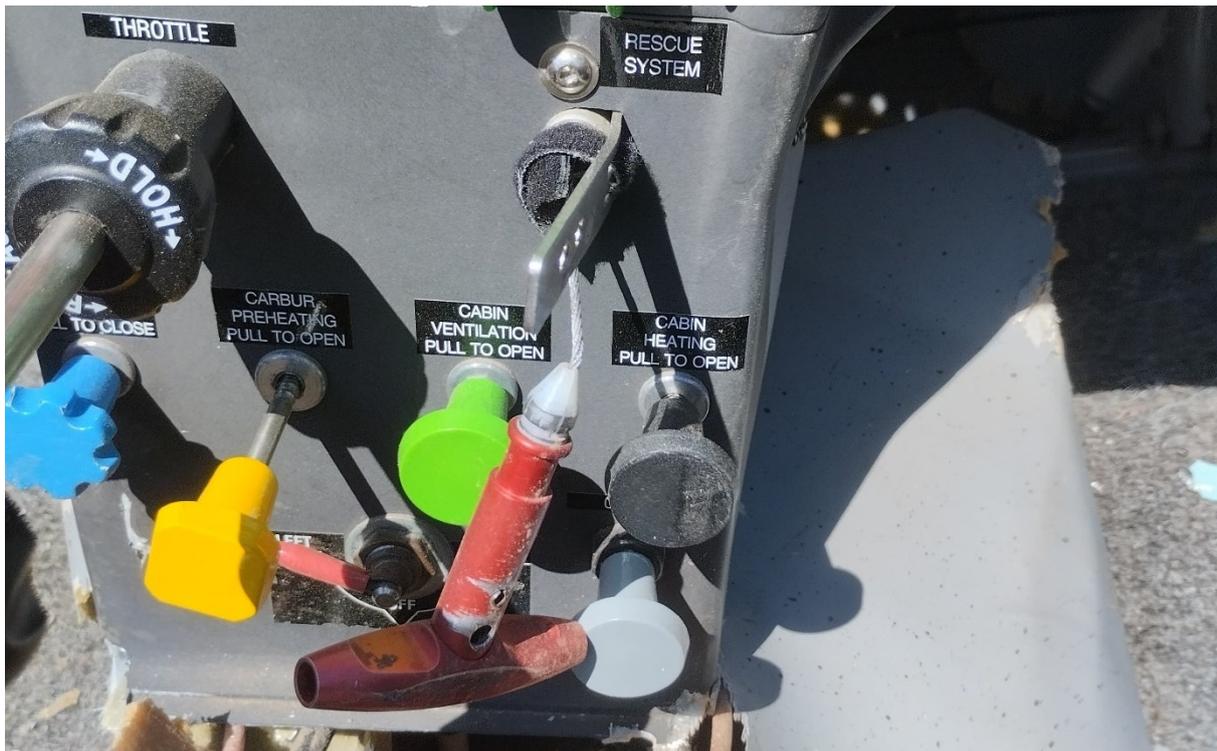
Figure 4 : position de la poignée du parachute de secours après l'accident (Source : BEA)

Le parachute de secours a été retrouvé incomplètement déployé, une partie étant toujours dans son sac de rangement. La trappe du logement du parachute, éjectée lors de la sortie de ce dernier, a été retrouvée à proximité immédiate de l'épave. La poignée de commande du parachute est en position tirée : l'un des pilotes l'a très probablement activée. Les témoignages (voir § 2.2) et ces observations indiquent que cette action a probablement été effectuée tardivement et à une hauteur insuffisante pour laisser le temps au parachute de se déployer, se gonfler et ralentir la chute de l'aéronef.

L'un des pilotes a déclenché le parachute de secours, mais trop tardivement pour que celui-ci ait le temps de se déployer, se gonfler et ralentir la chute de l'aéronef.

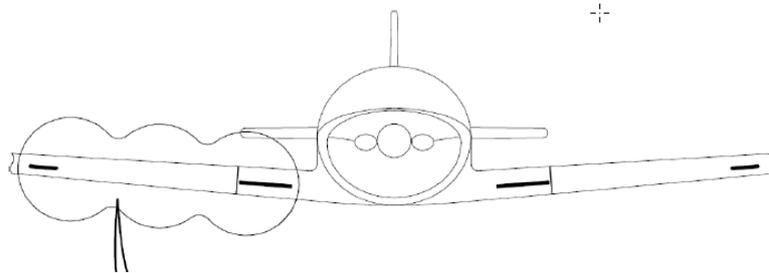
Figure 5 : plan d'installation des *stall-strips* (Source : Aerospool)

Le 04FO a été construit en 2012 et n'était pas équipé de *stall-strips*.

- l'absence de *stall-strips* sur l'ULM. Ces dispositifs aérodynamiques conçus pour améliorer le comportement de l'ULM au décrochage permettent de réduire le risque d'embardée en roulis et, par conséquent, d'entrée en vrille. Ce risque augmente si le départ en roulis n'est pas contré suffisamment tôt ou si le pilote réalise des actions inadéquates, telles que le maintien d'une action à cabrer ou des actions sur les ailerons qui induiraient une traînée différentielle favorisant un départ en vrille.

L'installation de *stall-strips* est possible sur les WT9 ULM construits avant 2018 au travers de l'application d'un [bulletin de service \(ZBWT9 31A / 2024\)](#). Ce bulletin de service, initialement classé comme « facultatif », a été requalifié en « fortement recommandé » par le constructeur en septembre 2024, à la suite de l'accident du 04FO. Il n'a toutefois pas été rendu obligatoire en France par une consigne de navigabilité.

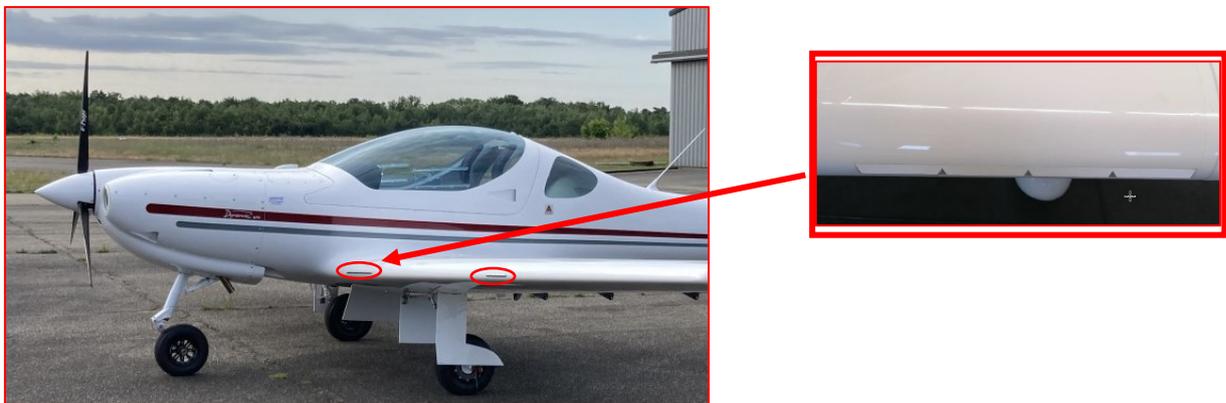
Figure 6 : *stall-strips* sur un WT9 ULM (Source : Finesse Max)

Le WT9 Dynamic est disponible en version ULM avec l'option parachute de secours, pour une masse maximale de 525 kg. Une version LSA, développée et certifiée en 2017, dispose d'une masse maximale augmentée à 600 kg. Les exigences [CS-LSA](#) ont notamment nécessité l'installation de *stall-strips*, appendices installés sur le bord d'attaque des ailes et destinés à diminuer les embardées en roulis lors d'un décrochage. Le constructeur précise que les *stall-strips* diminuent ainsi le risque d'entrée en vrille involontaire. Depuis 2018, Aerospool installe les *stall-strips* sur tous les nouveaux WT9, y compris en version ULM.
