**Accident** de l'ULM multiaxes G1 Aviation G1 SPYL-XL-R ULS (P)  
identifié **04IF**  
survenu le samedi 4 février 2023  
à Salignac (04)

**Déformation des deux ailes en vol en atmosphère agitée, perte de contrôle, activation du parachute de secours, en instruction**

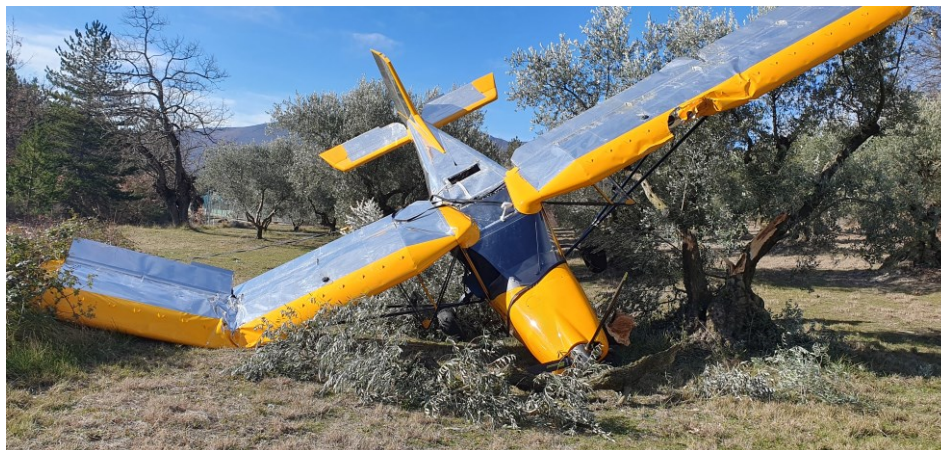
Le site de l'accident se situe dans un champ d'oliviers à 1 750 ft d'altitude (voir **Figure 2**).

Figure 2 : position de l'ULM après l'accident (Source : pilote en place gauche)

- un fléchissement vers le haut au milieu de l'aile droite entre l'aileron et le volet, qui s'étend du bord d'attaque au bord de fuite ;
- un enfoncement du bord d'attaque au milieu de l'aile gauche ;
- des déformations du revêtement de l'extrados de l'aile gauche entre l'aileron et le volet et à la jonction avec le fuselage ;
- des déformations des deux côtés du fuselage en arrière de l'habitacle ;
- une rupture du pare-brise dont le côté droit est manquant.

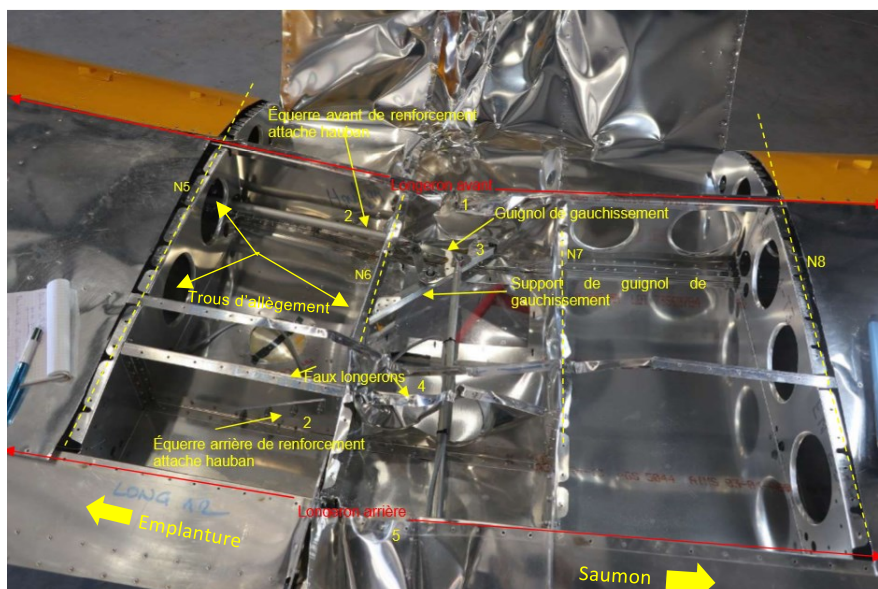
L'examen visuel de la structure interne de l'aile droite a permis de constater (voir **Figure 4**) :

- une rupture locale de la partie supérieure du longeron avant sous des contraintes en compression/flexion ;
- aucune déformation au droit des renforcements d'attaches supérieures du hauban ;

- une rupture du rivetage de l'équerre d'attache du support de fixation du guignol de gauchissement, dans un mouvement de l'avant vers l'arrière ;
- une rupture du faux longeron droit sous des contraintes en compression/flexion ;

- une déformation du longeron arrière sous des contraintes en compression/flexion, accompagnée de déchirures locales de l'âme du longeron. Ces dommages, significatifs au droit des trous d'allègement des longerons (avant, arrière et faux longeron), n'ont pas limité les mouvements des bielles de commande de gauchissement et de l'aileron ;

- la déformation des nervures arrière n° 6 et 7 (avant n° 8 et 9). Cette déformation est une conséquence des efforts subis par les longerons en compression/flexion (voir **Figure 4**).

Figure 4 : vue générale des dommages de l'aile droite entre les nervures arrière n° 6 et 7 (avant n° 8 et 9) (Source : BEA)

Une partie du faciès de rupture du longeron avant a été observée au microscope à balayage électronique (MEB) au sein du laboratoire du BEA. Cet examen a montré que la nature de la rupture était de type brutal par surcharge, et aucun endommagement préalable (corrosion, fatigue) n'a été observé.

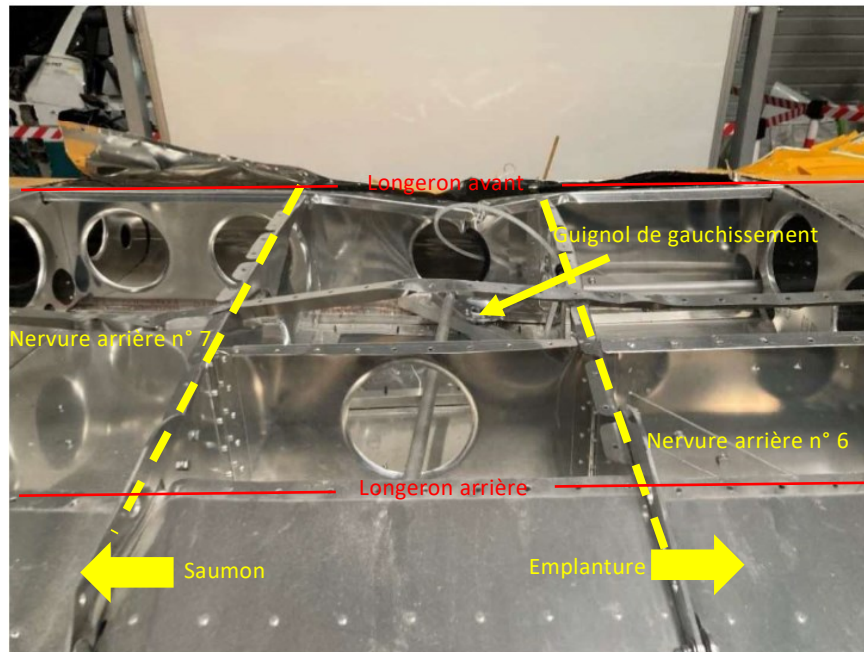
Lors de l'examen visuel au BEA, une partie du revêtement de l'extrados de l'aile gauche a été dérivetée. L'examen visuel de la structure interne de l'aile gauche a montré des endommagements similaires à ceux observés sur l'aile droite, mais moins prononcés (voir **Figure 5**). Aucun examen supplémentaire sur cette aile n'a été réalisé.

Figure 5: pliure de l'aile gauche (Source : BEA)
