Accident survenu à l'Elixir Aircraft Elixir
immatriculé **F-HOOD**
le dimanche 23 juin 2024
sur l'aérodrome de Chavenay - Villepreux (78)

Heure	Vers 15 h 50 ¹
Exploitant	Aéroclub Jean Bertin
Nature du vol	Navigation
Personne à bord	Pilote
Conséquences et dommages	Avion endommagé

**Atterrissage dur, rebond, endommagements de la
timonerie de roulis et rupture du bâti-moteur**

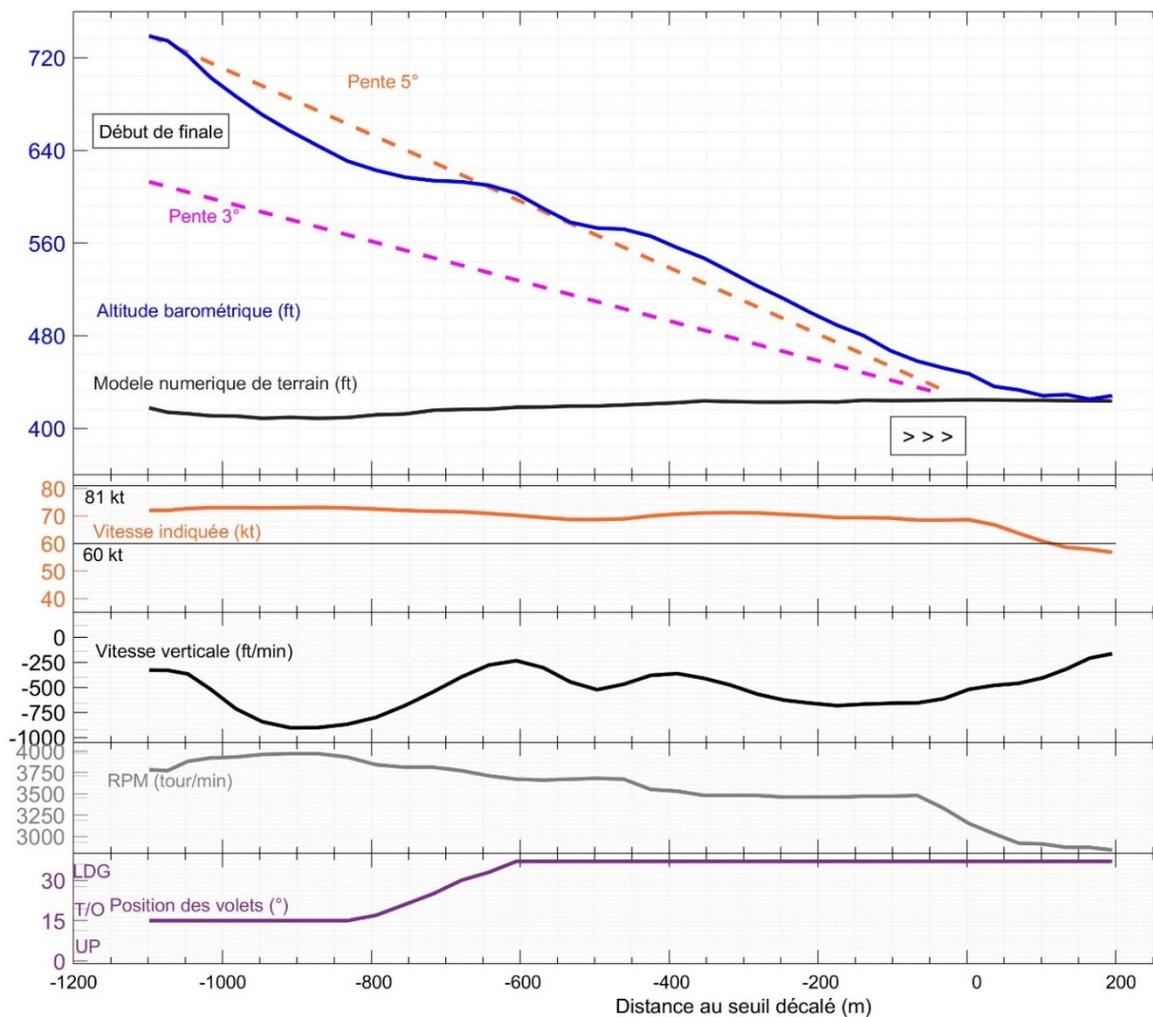
La finale est conduite à une vitesse de 75 kt environ, selon une pente de l'ordre de 5° (8,7 %). Le toucher des roues est estimé à environ 200 m après le seuil décalé. L'avion rebondit. Au second contact avec la piste, le bâti-moteur se rompt et l'hélice touche le sol. L'avion termine le roulement à droite de l'axe de piste.

Figure 1 : principaux paramètres de la finale (Source : BEA)

Le pilote a atterri avec un excédent d'énergie : la vitesse était supérieure de plus de 10 kt à celle recommandée dans le manuel de vol et la pente d'approche était d'environ 5° (8,7 %).

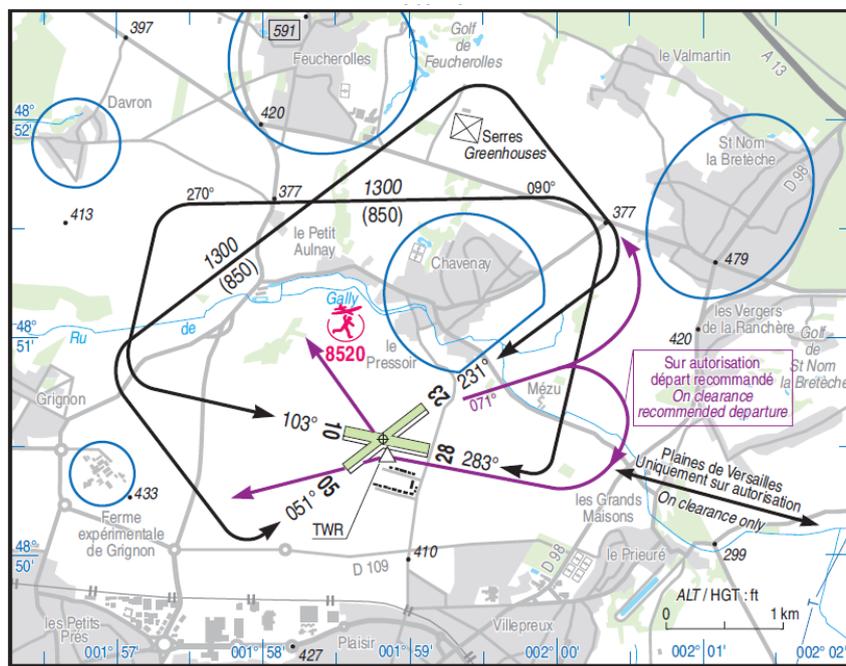
Figure 2 : extrait de la carte VAC de l'aérodrome de Chavenay - Villepreux (Source : SIA)

Pour chaque piste, l'altitude du circuit d'aérodrome publié est de 1 300 ft (hauteur de 850 ft). En l'absence de mention spécifique, les plans d'approche sont standards, avec des pentes de 3° (5,2 %).

Le circuit d'aérodrome est contraint par des zones cerclées en bleu, qu'il faut éviter de survoler. Le circuit étant dessiné intégralement, il doit être respecté dans la mesure du possible. Cela est précisé dans la carte VAC.

- élaboration d'une fiche ICARUS¹¹ pour l'aérodrome de Chavenay – Villepreux, afin d'informer les usagers des particularités du circuit d'aérodrome ;
- sensibilisation des aéroclubs basés sur les risques associés aux circuits contraints sur l'aérodrome, susceptibles de favoriser des approches non stabilisées, et intégration de cette problématique dans les formations initiale et continue ;
- ajout de ce thème au prochain stage de recyclage instructeur de vol (RSFI).

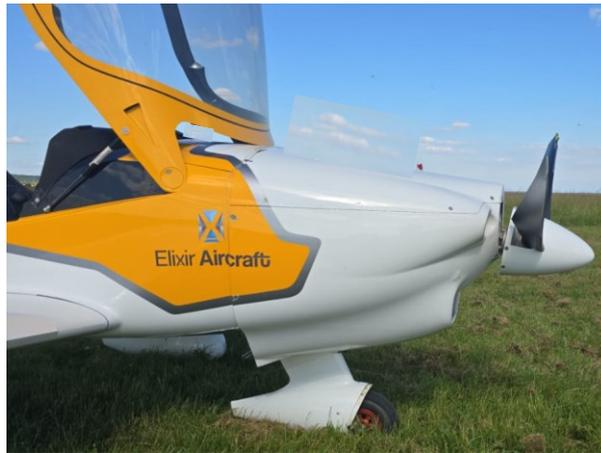
- le carénage de la roue avant était rompu ;
- une pale de l'hélice était rompue à son pied, une autre était endommagée à son extrémité ;
- l'ensemble du groupe motopropulsif était incliné vers le bas (voir **Figure 3**) ;
- le carénage situé derrière le capot supérieur du moteur était déchiré au niveau de sa jonction avec le capot.

Figure 3 : photo de l'avion après l'accident (Source : aéroclub)

Après dépose des capots du moteur, l'aéroclub a observé que les deux tubes supérieurs du bâti-moteur étaient rompus (voir **Figure 3** et **Figure 4** ci-dessous). La dépose du moteur a été effectuée par Elixir Aircraft en présence de membres de l'aéroclub et du BEA. Le BEA a prélevé le bâti-moteur en vue d'une analyse des ruptures en laboratoire (voir § 2.7.2).

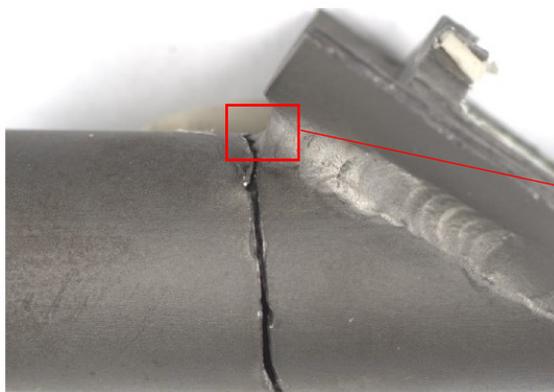
Le bâti-moteur a été examiné au laboratoire du BEA. Il est constitué d'une structure tubulaire en acier, les tubes étant assemblés par soudure TIG (*Tungsten Inert Gas*). Des éléments caractéristiques de fissuration en fatigue ont été observés dans les faciès des ruptures des tubes supérieurs. En raison du matage⁵ très important des faciès, il n'a pas été possible de déterminer quel était l'avancement exact de la fissuration en fatigue au moment de l'accident.

Les deux ruptures ont commencé en bordure de cordon de soudure, dans l'angle le plus fermé entre les deux tubes. Les ruptures se sont ensuite propagées directement dans les tubes. Il a été observé des défauts de pénétration et de fusion locale du tube et du logement du *silent bloc* correspondant à un percement. De plus, une surchauffe locale du matériau du tube et une modification de ses caractéristiques ont eu lieu lors du soudage. Il est très probable que l'angle très fermé entre les deux tubes (environ 30°) a rendu plus difficile l'opération de soudage et a été à l'origine de ces défauts. Le fournisseur du bâti-moteur qui a réalisé les soudures indique quant à lui que le logement du *silent bloc*, pièce usinée dans la masse, est une pièce plus massive que le tube, et que l'apport de chaleur nécessaire à la fusion du matériau peut s'avérer excessif pour le tube et faire surchauffer ce dernier. Les examens réalisés au BEA montrent que le tube côté logement du *silent bloc* a lui aussi subi un percement.

Figure 6 : rupture du tube gauche⁶
(Source : BEA)

Par sa conception et sa production, le bâti-moteur présentait une faiblesse localisée au niveau des soudures des tubes supérieurs en acier (voir § 2.7.2). Les examens réalisés après l'accident ont mis en évidence deux ruptures en fatigue.

- publication de la révision 4 de l'ASB-633-003 imposant l'inspection des zones d'initiation de crique sur le bâti-moteur, toutes les 25 heures de vol. Cette version de l'ASB décrit plus précisément les zones concernées et insiste sur les méthodes d'inspection visuelle à utiliser ;
- conception d'un nouveau bâti-moteur renforcé offrant une meilleure tenue aux efforts répétés rencontrés en service. Elixir Aircraft a publié le SB-633-031 en juillet 2025 avec les instructions pour remplacer les bâtis-moteurs par cette nouvelle version. L'AESA a publié l'AD 2025-0186¹⁰ fin août 2025 qui rend obligatoire ce SB.

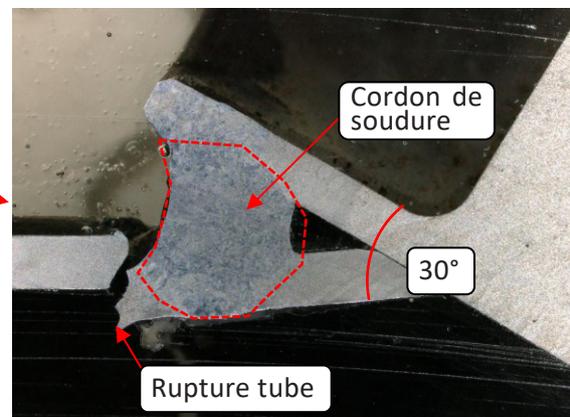
Par ailleurs, ces défauts de soudage observés s'inscrivent dans un contexte plus général où l'analyse post-accident réalisée par le constructeur a mis en évidence des contraintes locales particulièrement élevées lors des phases de démarrage du moteur.

Figure 7 : examen métallographique de la soudure du tube gauche (Source : BEA)
