**Accident** survenu au CM-170 Fouga Magister  
immatriculé **F-AZPZ**  
le vendredi 16 août 2024  
au large de Bormes-les-Mimosas (83)

**Incapacité du pilote sous facteur de charge positif, collision  
avec la surface de la mer, lors d'une  
manifestation aérienne**

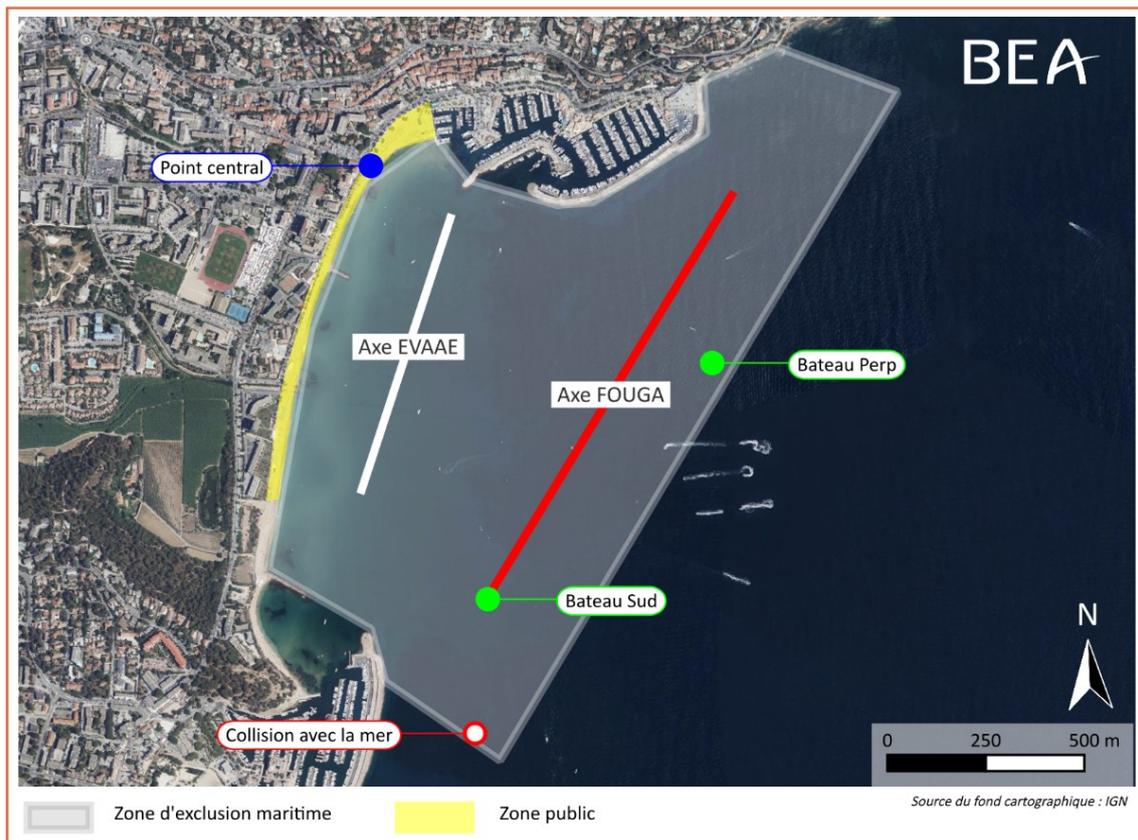
Figure 1 : positions des axes de présentation, de la zone avec du public, de la zone d'exclusion maritime, des bateaux, du point central et position de la collision avec la surface de la mer

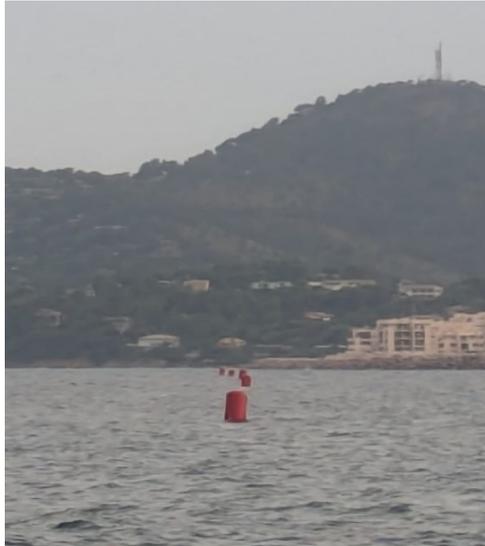
Figure 2 : bouées matérialisant l'axe « FOUGA » (Source : DV)

Le DV précise qu'au débriefing le soir du vol de répétition, le pilote a indiqué qu'il avait du mal à voir l'axe matérialisé par les bouées rouges, qu'il ne les voyait qu'au dernier moment et devait alors serrer ses virages. Il a mentionné que les bouées blanches étaient plus facilement repérables.

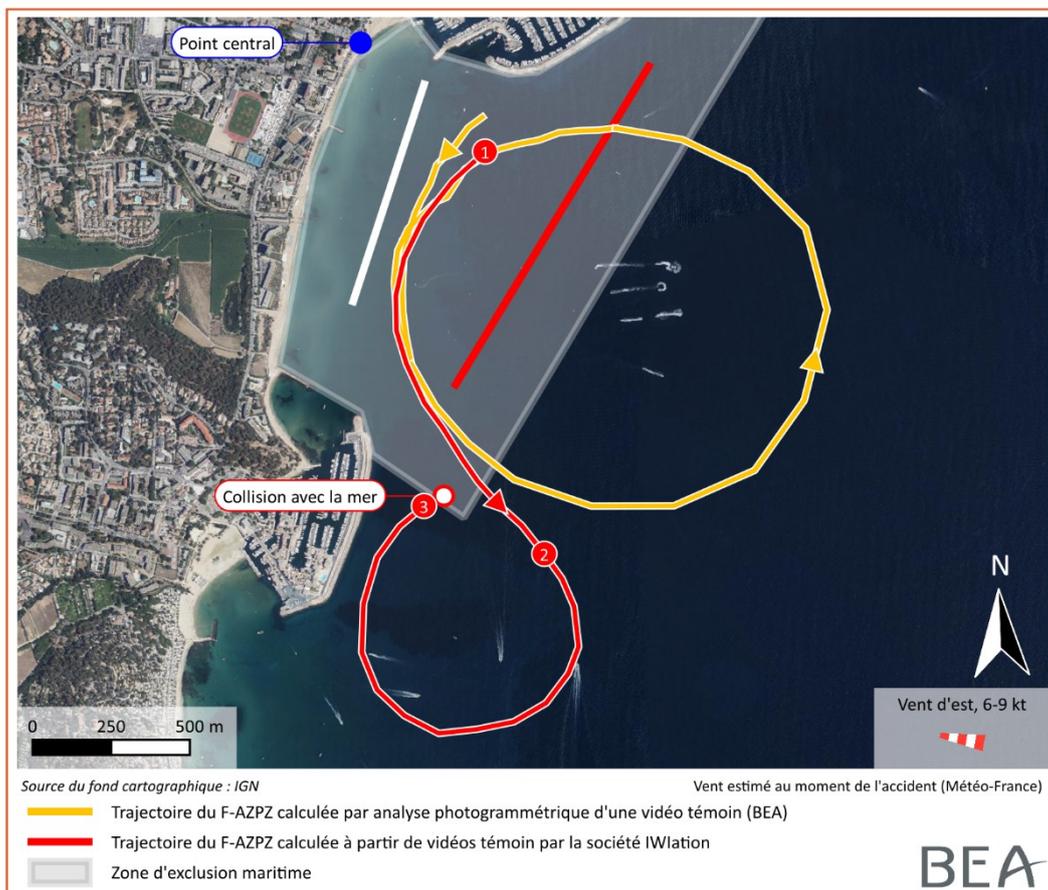
Figure 3 : trajectoire estimée du F-AZPZ à partir des vidéos de témoins au sol

- la boucle a été réalisée selon l'axe de présentation ;
- l'« oreille » avec un « John Derry » qui s'en est suivie a amené à un dépassement de l'axe de présentation au début du virage de 360° suivant ;
- le virage de 360° a été réalisé à forte inclinaison (de l'ordre de 60°), sous un facteur de charge de l'ordre de +2 g ;
- le virage de 360° s'est terminé au-delà de l'axe de présentation.

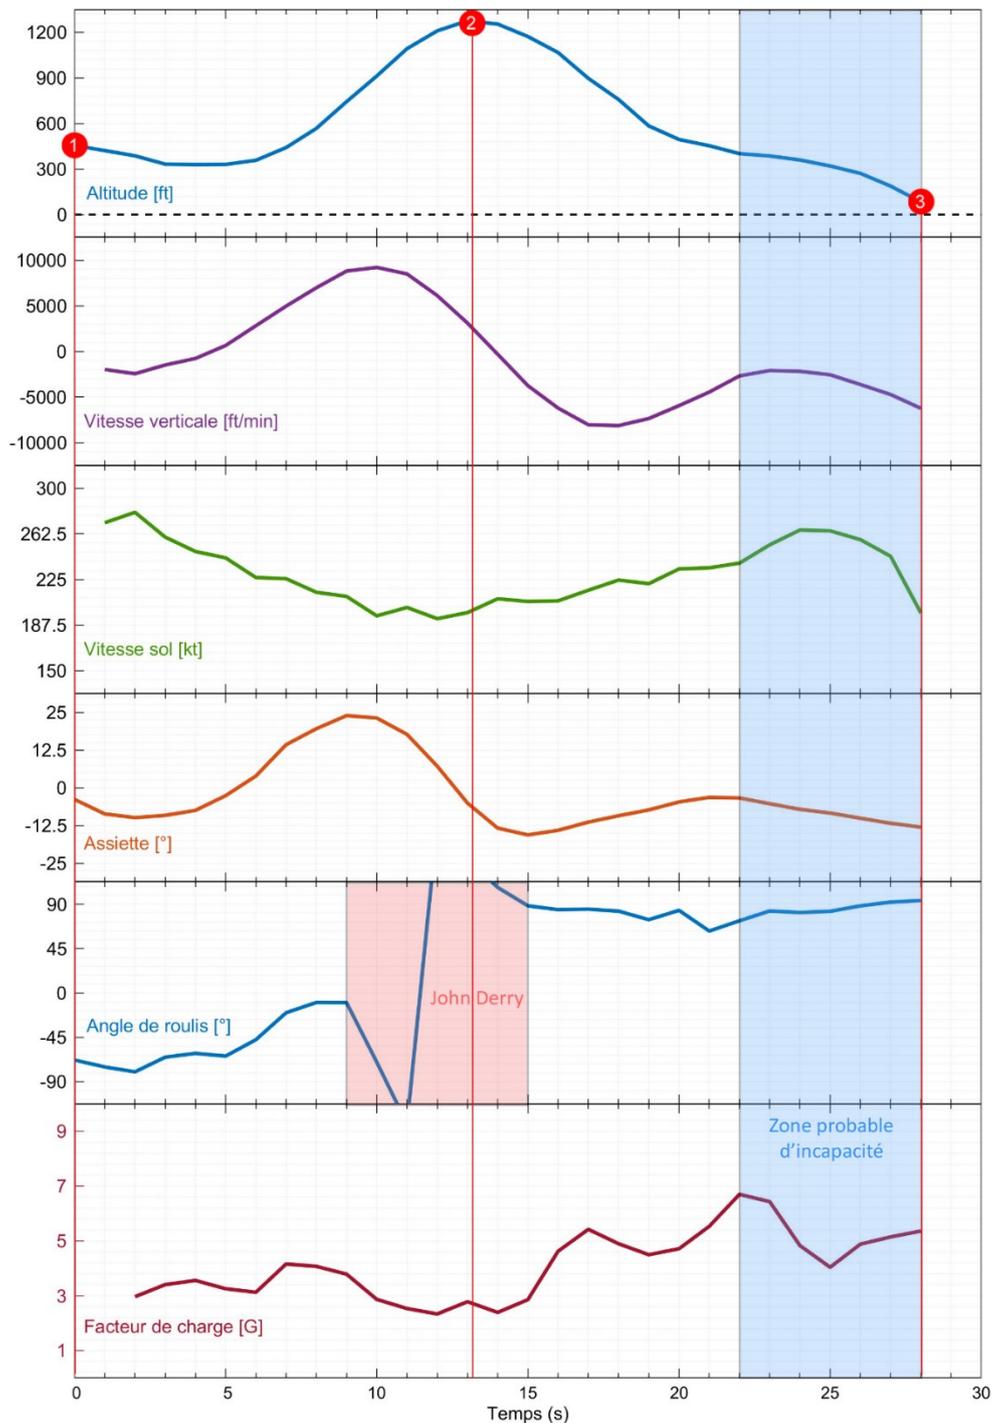
Figure 4 : paramètres estimés à partir des vidéos par la société iwiation, mise en forme BEA. Les calculs de paramètres dérivés à partir des positions et attitudes avion, tel que le facteur de charge, présentent des incertitudes et doivent être pris comme ordres de grandeur

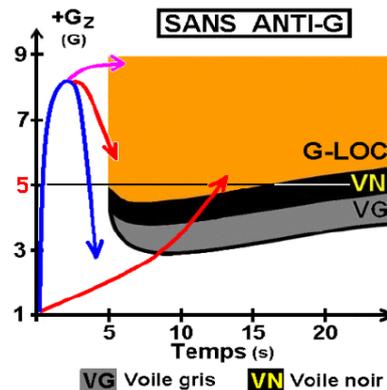
Figure 5 : représentation schématique de la tolérance aux facteurs de charge, sans dispositif anti-g (Stoll, 1956)

L'analyse du diagramme de Stoll indique qu'une mise en accélération rapide et soutenue plus de cinq secondes peut conduire un pilote directement de l'état d'éveil à celui de perte de connaissance (G-LOC), même chez des pilotes très expérimentés, sans percevoir les signaux visuels avant-coureurs (voile gris, voile noir) qui pourraient être utilisés comme signaux d'alerte pour s'abstenir de maintenir ou d'augmenter le facteur de charge.
