**Accident** survenu au CIRRUS SR22  
immatriculé **N456AR**  
le lundi 7 octobre 2024  
à La Bretonnière-la-Claye (85)

**Perte des références visuelles extérieures après le décollage, collision avec le sol**

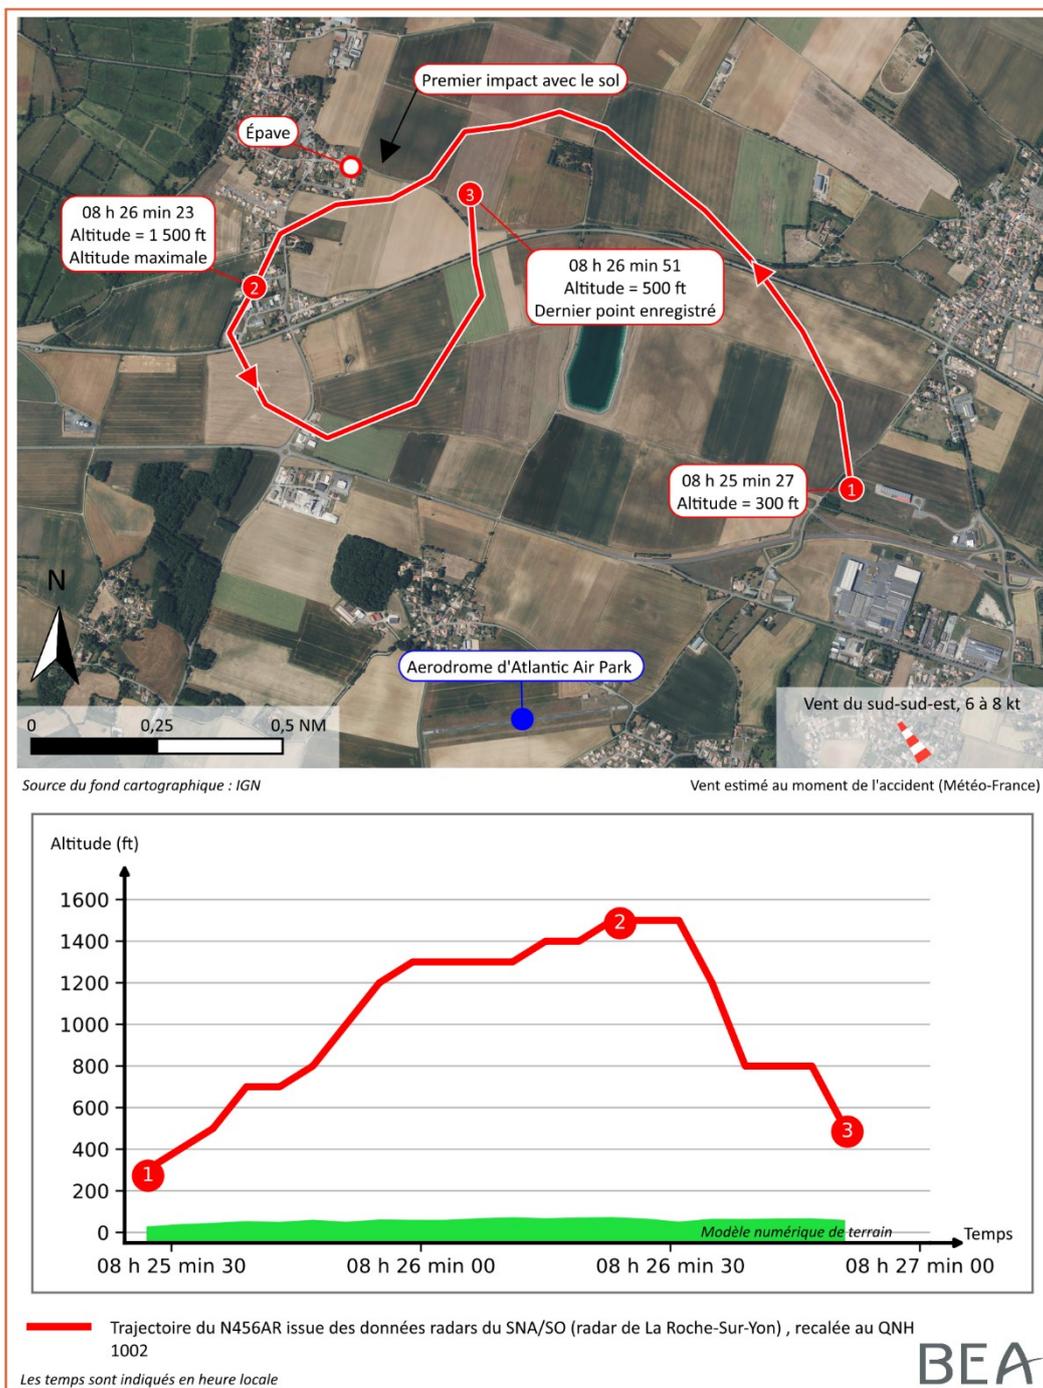
Figure 1 : trajectoire du N456AR (Source : BEA)

Le pilote, accompagné d'une passagère, décolle de la piste 08 de l'aérodrome privé Atlantic Air Park situé au nord de La Roche-sur-Yon (85) vers 8 h 25. Peu de temps après le décollage, le pilote vire vers la gauche. Entre 8 h 25 min 27 (voir **Figure 1**, point **1**) et 8 h 26 min 23 (point **2**), les données radar montrent que le pilote continue de virer vers la gauche et de monter jusqu'à atteindre 1 500 ft au point **2**.

À 8 h 26 min 23, l'avion se met en descente toujours en virage à gauche, mais avec un taux de virage plus fort et une vitesse verticale proche de -2 000 ft/min. Le dernier point radar enregistré à 8 h 26 min 51 indique que l'avion est à une altitude de 500 ft. Quelques secondes plus tard, l'avion entre en collision avec le sol.
