Heure	Vers 16 h 45 <sup>1</sup>
Exploitant	Aéroclub du Dauphiné
Nature du vol	Vol de découverte
Personnes à bord	Pilote et 4 passagers
Conséquences et dommages	Pilote et passagers décédés, avion détruit

# Passage au second régime, collision avec une haie d'arbres, incendie post-impact, lors d'un vol de découverte, en montagne

septembre 2023

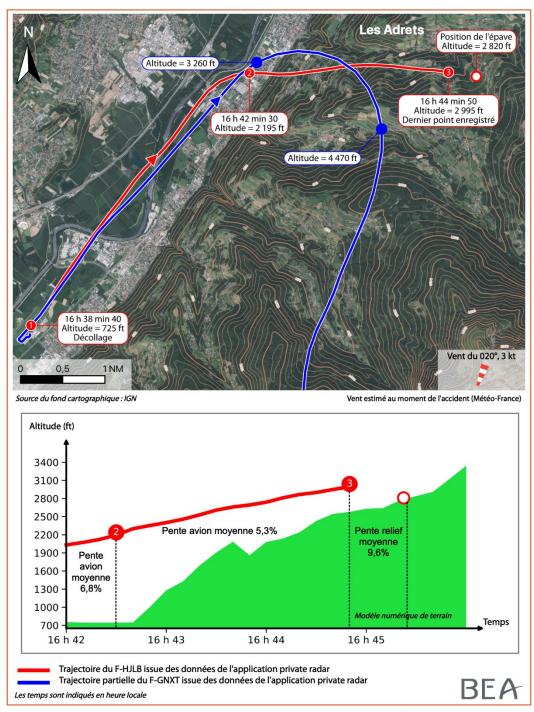
Figure 1 : trajectoires suivies lors des deux vols de découverte

Le pilote, accompagné de quatre passagers, décolle à 16 h 39 de la piste 04 revêtue de l'aérodrome de Grenoble-Le Versoud (38) pour son deuxième² vol de découverte de l'après-midi. Le pilote monte dans l'axe puis vire à droite (voir Figure 1, point 2) dans la vallée des Adrets en cheminant le long du versant nord de la montagne située au sud des Adrets. Des témoins aperçoivent l'avion en direction de l'est à basse hauteur et volant « lentement » (point 3). Quelques minutes plus tard, l'avion passe au travers d'une haie d'arbres et s'écrase dans un champ. Lors de la collision avec le sol, l'avion prend feu.

Lors de la montée initiale, la vitesse sol était de l'ordre de 65 kt (120 km/h). Lorsque le pilote s'est engagé dans la vallée des Adrets (voir Figure 1, point 2), la vitesse sol a diminué progressivement pour atteindre au dernier point de vol enregistré (point 3), quelques secondes avant l'accident, une valeur de 57 kt (103 km/h).

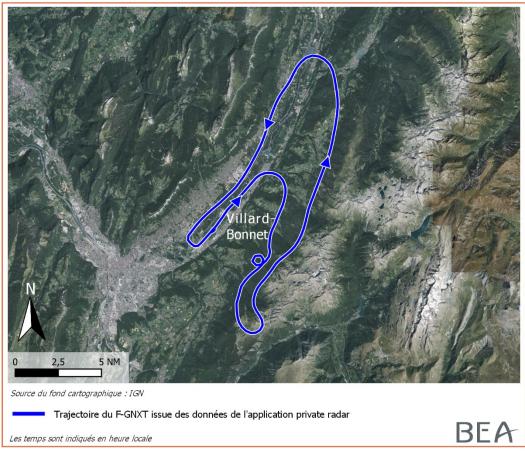
Figure 2 : trajectoire du premier vol de découverte du 21 mai 2022

L'après-midi du 21 mai 2022 vers 14 h, le pilote avait effectué un premier vol de découverte (voir Figure 2) sur le DR401/155 immatriculé F-GNXT et équipé d'un moteur TAE 125-02-114. Le moteur est doté d'un turbocompresseur et développe la puissance maximale de 155 ch.

Lors du premier vol de découverte à bord du F-GNXT, le pilote a atteint le point de sortie au nord (Péage de Brignoud) à une altitude de 3 200 ft soit une prise d'altitude depuis le décollage de 2 475 ft. Lorsque le pilote a débuté le virage par la droite toujours en montée, l'avion se situait à une altitude sensiblement égale à la ligne de crête (point le plus haut environ 3 300 ft) qu'il devait franchir et le taux de montée de l'avion était de plus de 700 ft/min. Au passage de la ligne de crête, l'avion était à une altitude de 4 450 ft soit plus de 1 000 ft au-dessus.
