**Accident** survenu au Jodel D140  
immatriculé **F-BMFV**  
le vendredi 28 février 2025  
sur le glacier de la Vallée Blanche (74)

**Passage au second régime de vol, perte de contrôle,  
collision avec la surface d'un glacier, en montagne**

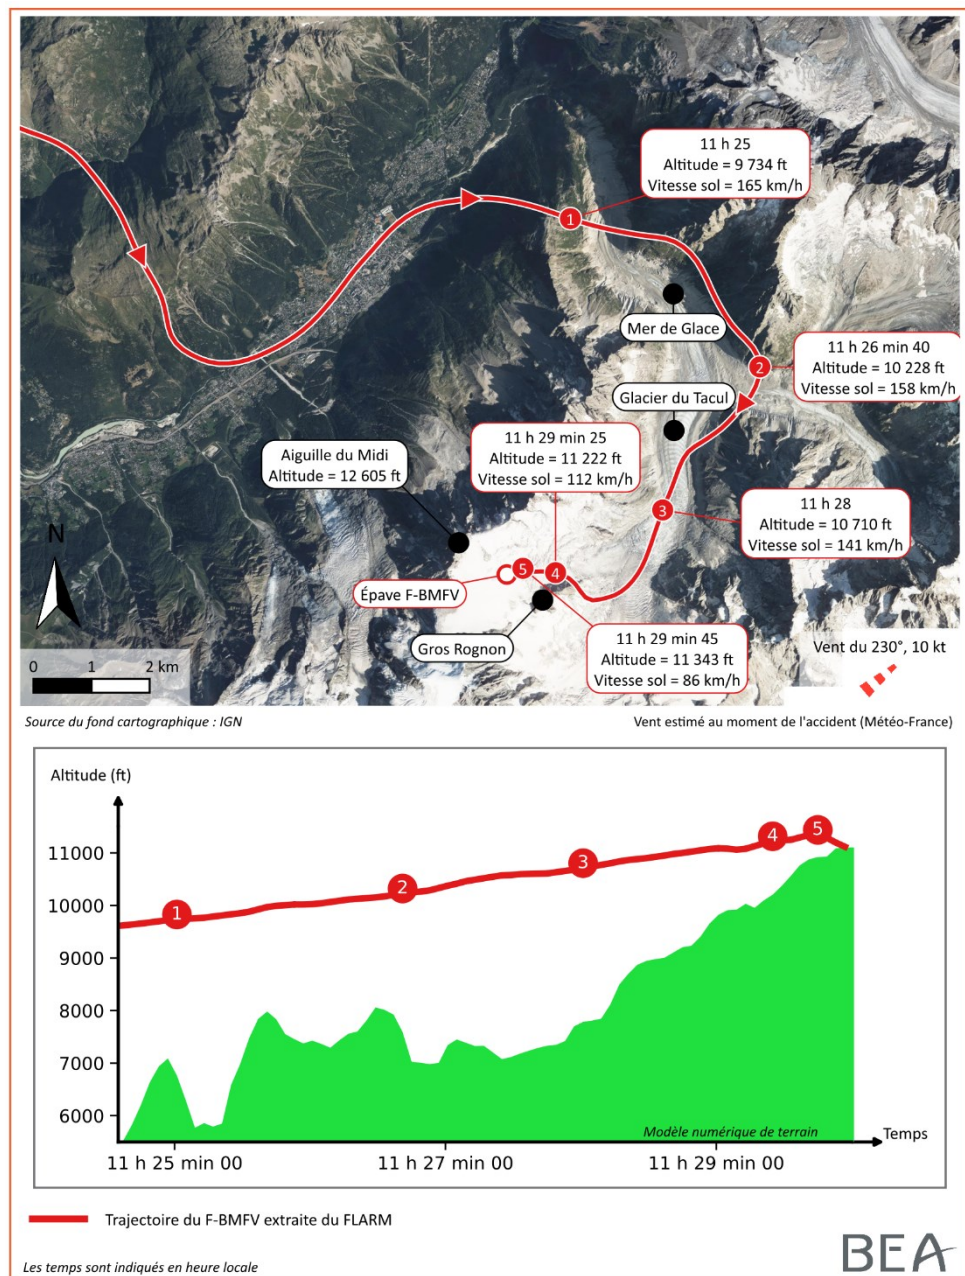
Figure 1 : trajectoire et plan vertical du F-BMFV

Le pilote, accompagné d'un passager, décolle vers 11 h de l'altiport de Megève (74) pour un vol dans le massif du Mont-Blanc. Il chemine dans la vallée de Chamonix, puis entre dans la Mer de Glace à 11 h 25 (voir **Figure 1**, point **1**).

L'avion vole à une altitude d'environ 9 800 ft, en montée vers le col du Midi, situé à une dizaine de kilomètres, culminant à une altitude de 11 615 ft (3 540 m). Sa vitesse sol est d'environ 165 km/h.

À 11 h 27 min 40 (point **2**), l'avion est à une altitude de 10 600 ft (hauteur de 1 000 m) au-dessus du glacier du Tacul, la vitesse verticale moyenne est d'environ 320 ft/min et la vitesse sol est d'environ 155 km/h. Cette dernière va ensuite progressivement diminuer jusqu'à la fin du vol. À partir de cette position, la pente du relief devant l'avion s'accroît fortement (montante de l'ordre de 20 %).

À 11 h 28 (point **3**), la vitesse sol est de 130 km/h. Le pilote considère que l'avion ne monte plus comme il l'envisageait, ce qu'il assimile à une anomalie de puissance du moteur. Les performances de l'avion ne lui semblent pas suffisantes pour atteindre le col du Midi. Il explique avoir renoncé à effectuer des demi-tours par la gauche puis par la droite, avant de poursuivre (en amont du sommet du Gros Rognon) vers la Vallée Blanche pour y réaliser un atterrissage d'urgence.

À 11 h 29 min 25 (point **4**), la vitesse sol est d'environ 110 km/h. Une photo du tableau de bord de l'avion prise par le passager montre que la vitesse indiquée est d'environ 112 km/h et la vitesse verticale légèrement supérieure à 500 ft/min en montée.

À 11 h 29 min 45 (point 5), la vitesse sol de l'avion atteint environ 90 km/h, son altitude culmine à 11 340 ft (soit une hauteur de 400 ft), la vitesse verticale chute de manière brusque. L'avion descend ensuite d'environ 70 m pendant une dizaine de secondes avant d'entrer en collision avec le sol. Les deux occupants percutent le tableau de bord de l'avion lors de l'impact. Un témoin donne l'alerte, ce qui déclenche l'intervention des secours par moyens hélicoptérés.

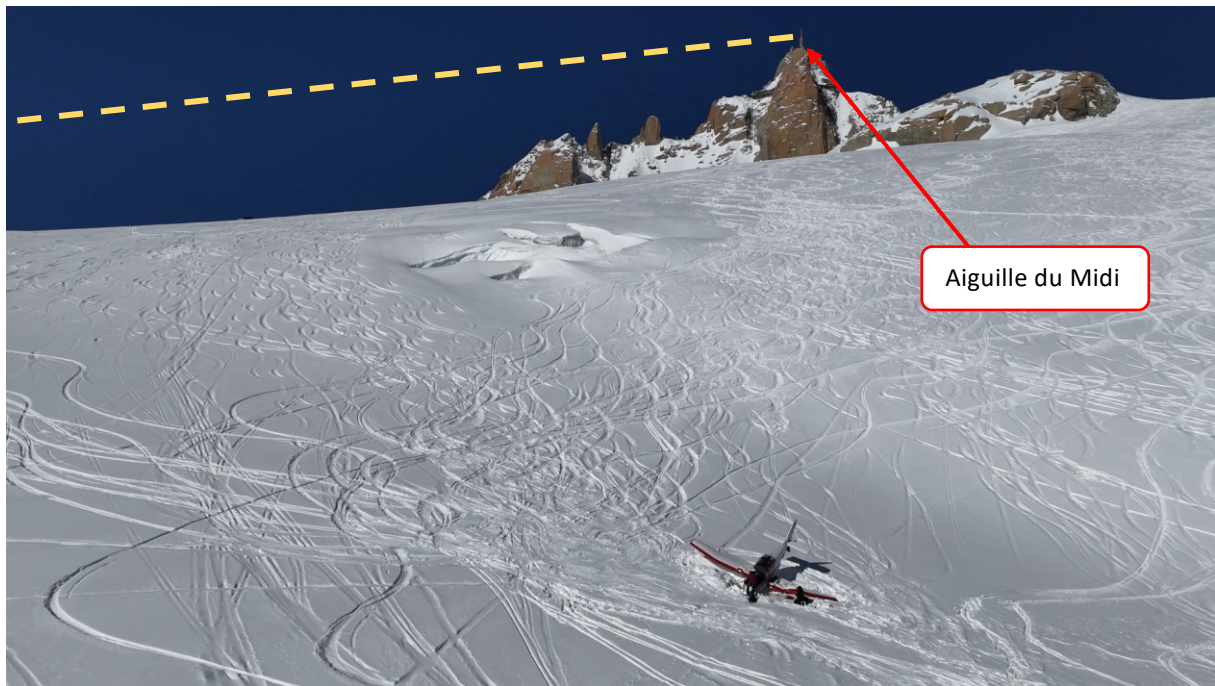
Figure 4 : photo par drone du site de l'accident (Source : BEA)

L'épave est située à 3 404 m d'altitude sur le glacier de la Vallée Blanche, au sud-est, et à une distance d'environ 1 km du col du Midi. Les câbles du téléphérique reliant Helbronner (Italie), le sommet du Gros Rognon et l'Aiguille du Midi sont situés à une centaine de mètres de hauteur au-dessus de l'épave et à une distance horizontale d'environ 200 m.

L'épave est entière et orientée vers le sud-est (137°). Aucune trace n'est visible dans la neige autour de l'épave. Elle repose sur l'avant du fuselage, avec une légère assiette à piquer. Les photos transmises au BEA, prises juste après l'accident, ainsi que les témoignages indiquent que l'extrémité avant de l'avion était enfouie dans une neige souple et profonde d'une dizaine de centimètres.

L'examen montre que l'avion a probablement heurté le sol avec une faible vitesse horizontale et une inclinaison en roulis vers la gauche.

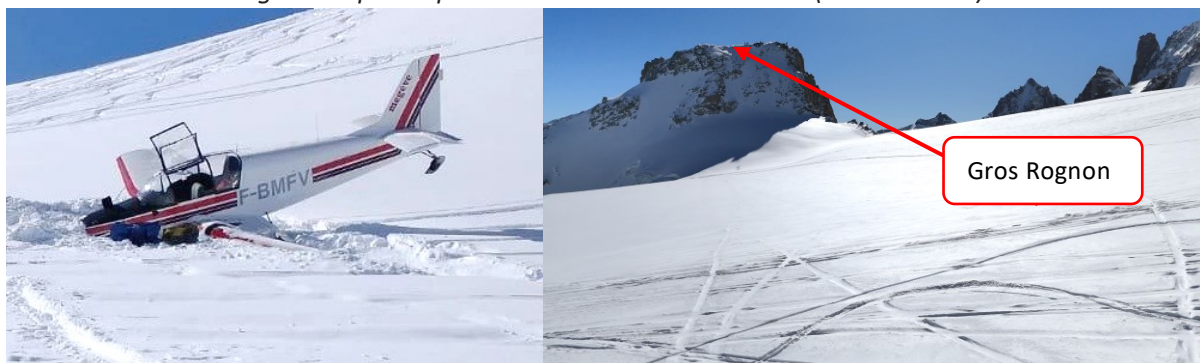
Figure 5 : photos du F-BMFV et depuis le F-BMFV (Source : BEA)

Seuls les trains d'atterrissage et les ailes sont endommagés, consécutivement à la collision avec le sol. Les pales de l'hélice sont intactes. De la neige est présente dans le capot avant. Les commandes de vol sont continues et les volets en position rentrés. Les commandes liées au moteur sont toutes poussées vers l'avant (correspondant à une richesse maximale, une puissance moteur maximale et un réchauffage carburateur inactif). Elles ont toutefois pu être manipulées par les primo-intervenants. Le moteur a fait l'objet d'un examen détaillé et de tests sur banc. Aucun dysfonctionnement ayant pu contribuer à l'accident n'a été mis en évidence.

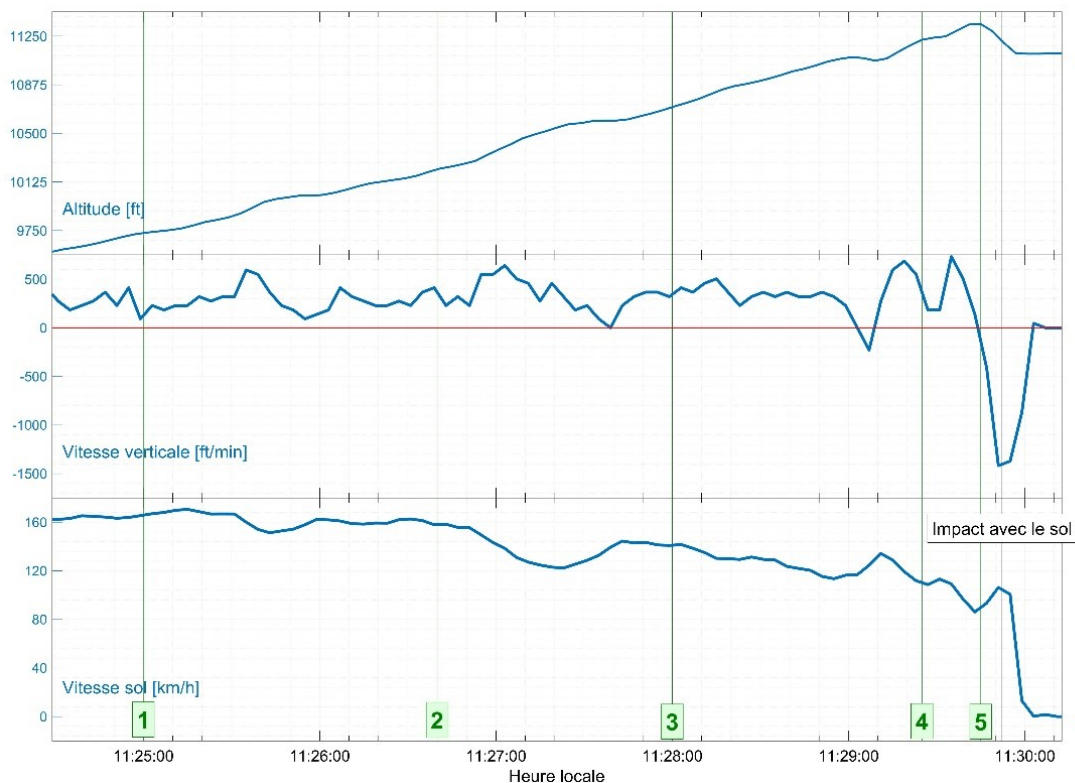
Figure 6 : vitesse sol et vitesse verticale du F-BMFV en fonction de l'heure, calculées à partir des données du FLARM

Les données extraites du FLARM ont permis de calculer<sup>4</sup> la vitesse sol et la vitesse verticale.

Au cours des deux premières minutes de montée, la vitesse horizontale (sol) évolue autour de 150-160 km/h, supérieure à la vitesse de pente optimale de montée de l'avion (135 km/h).

La photo prise par le passager vers 11 h 29 min 25 montre que la vitesse indiquée par l'anémomètre est d'environ 112 km/h. La vitesse sol calculée avec les données du FLARM est de 110 km/h au même moment. Étant donné la trajectoire rectiligne entre (4) et (5), on peut estimer que la vitesse indiquée de l'avion était proche de la vitesse sol sur cette portion de la trajectoire.

L'évolution de la vitesse sol et de la vitesse verticale témoigne d'un probable passage progressif au second régime de vol au cours de la montée.

- que la vitesse verticale varie autour de 300-400 ft/min au cours de la montée, puis chute brutalement dans les dernières secondes du vol ;
- que la vitesse horizontale sol (qui correspond approximativement, à ce moment, à la vitesse indiquée) diminue progressivement jusqu'à environ 90 km/h, moment où la vitesse verticale chute.
