**Accident** survenu à l'avion ROBIN - DR400 - 500  
immatriculé **F-HMYY**  
le 5 août 2021  
à proximité du col du Glandon (73)

**Collision avec des arbres, incendie, lors d'un vol dans une vallée en zone montagneuse**

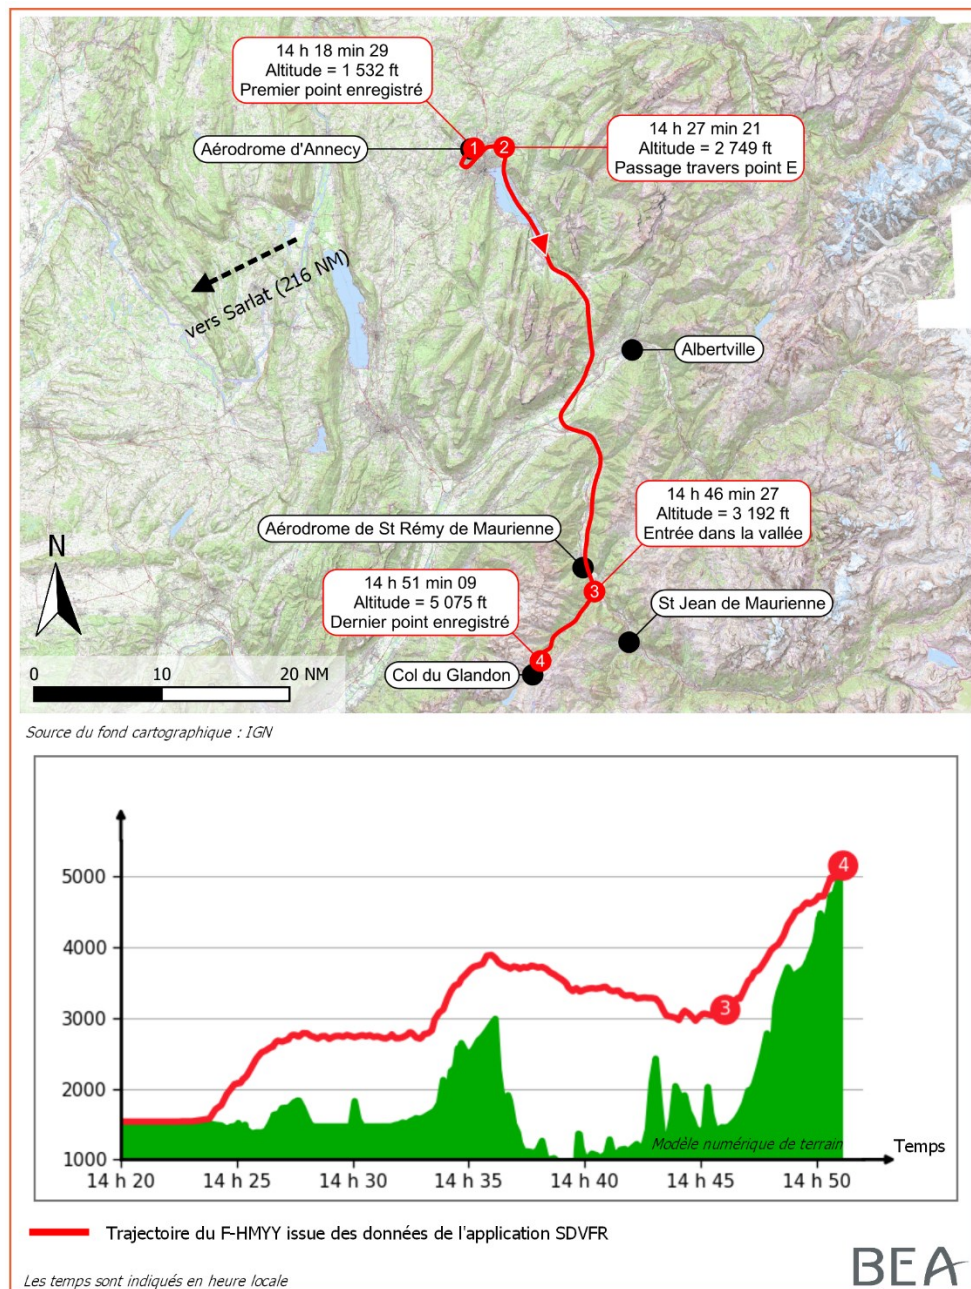
Après le survol du lac, il suit la vallée vers le sud et monte à une altitude d'environ 3 700 ft. Après avoir passé Albertville, il poursuit vers le sud et emprunte la vallée en direction de Saint-Jean-de-Maurienne. Son altitude diminue vers 3 000 ft. Après avoir dépassé l'aérodrome de Saint-Rémy-de-Maurienne, il vire vers le sud-ouest et emprunte la vallée qui conduit au col du Glandon. À l'entrée de cette vallée (voir *Figure 1* et *Figure 2*, point ③), l'avion est à une altitude d'environ 3 200 ft, soit une hauteur de 1 500 ft.

Figure 1 : trajectoire suivie par l'avion

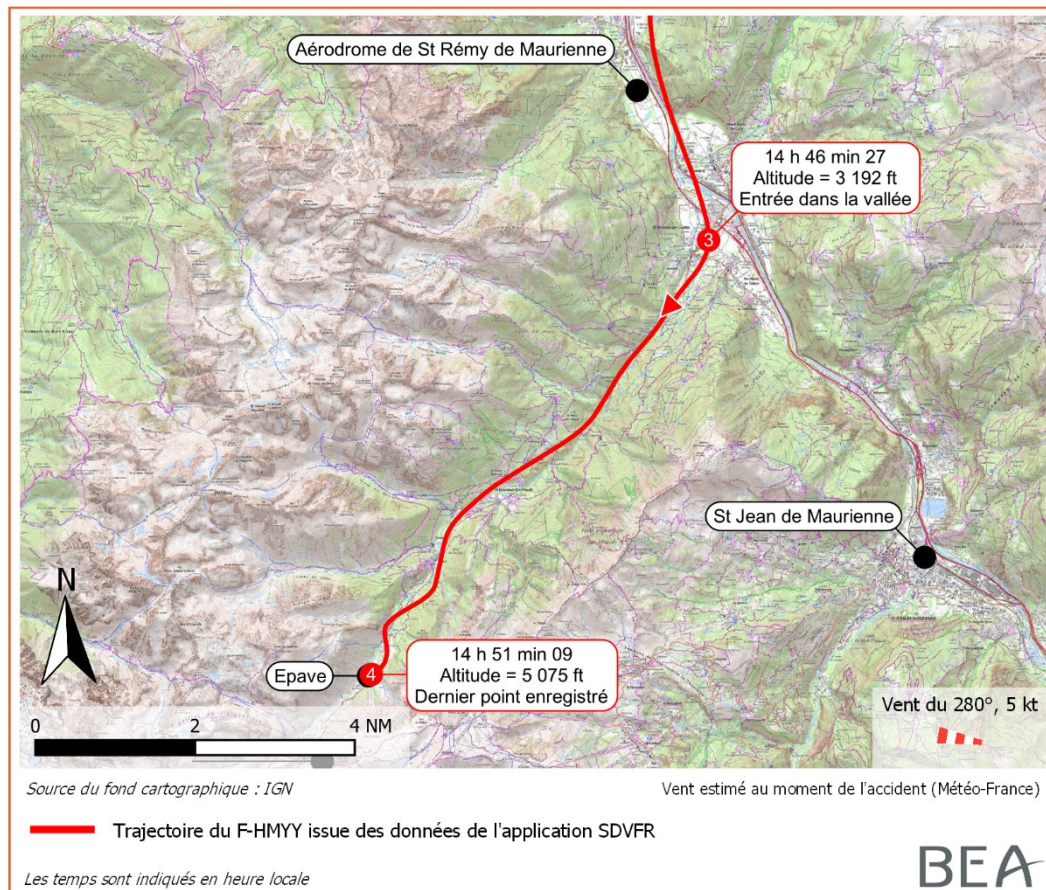
Le pilote remonte la vallée en suivant sensiblement la voie routière située au centre de la vallée. L'avion monte sur une pente moyenne de 5,1 %<sup>2</sup> qui est inférieure à la pente moyenne de la vallée. Bien que l'altitude de l'avion augmente, sa hauteur diminue progressivement du fait du relief montant.

Figure 2 : trajectoire suivie par l'avion dans la vallée menant au col du Glandon

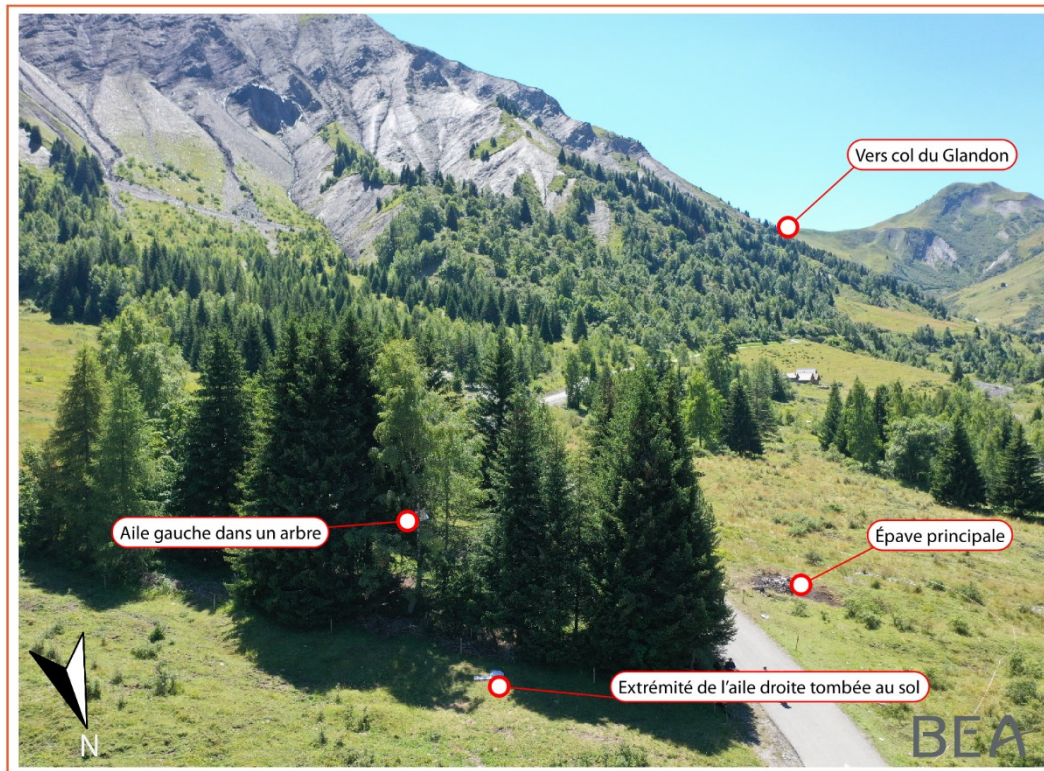
Les observations sur le site et l'épave indiquent que l'aéronef, en provenance du nord-est, a heurté la végétation à une hauteur d'environ huit mètres avec les ailes relativement à plat, une trajectoire sensiblement horizontale, et une vitesse horizontale significative.

Figure 3 : vue aérienne par drone (Source : BEA)

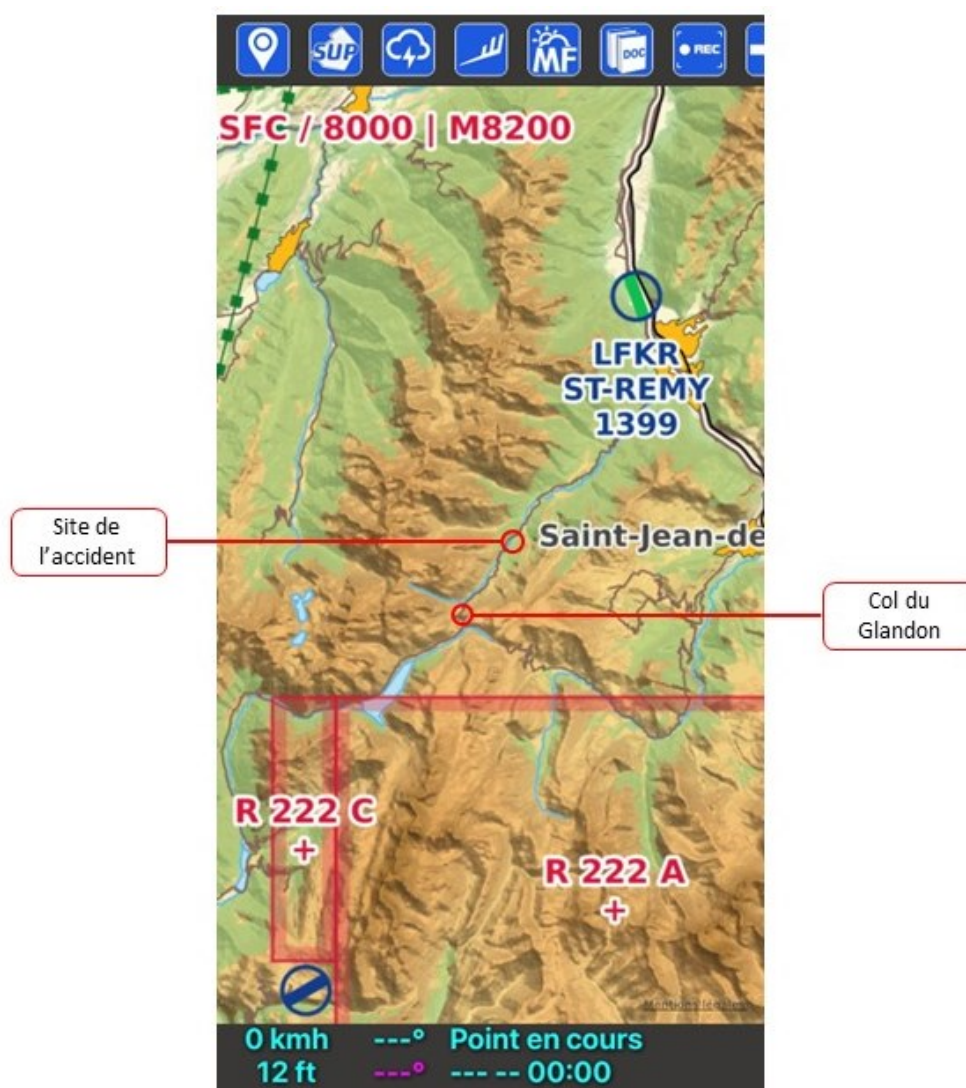
Plusieurs fonds de carte sont utilisables. La carte SD OACI, couramment utilisée, affiche la topographie du terrain à partir d'un code couleur (voir *Figure 4*). Les courbes de niveau ainsi que les altitudes des sommets et des cols ne sont pas représentées.

Figure 4 : capture d'écran de l'application SDVFR sur une autre tablette

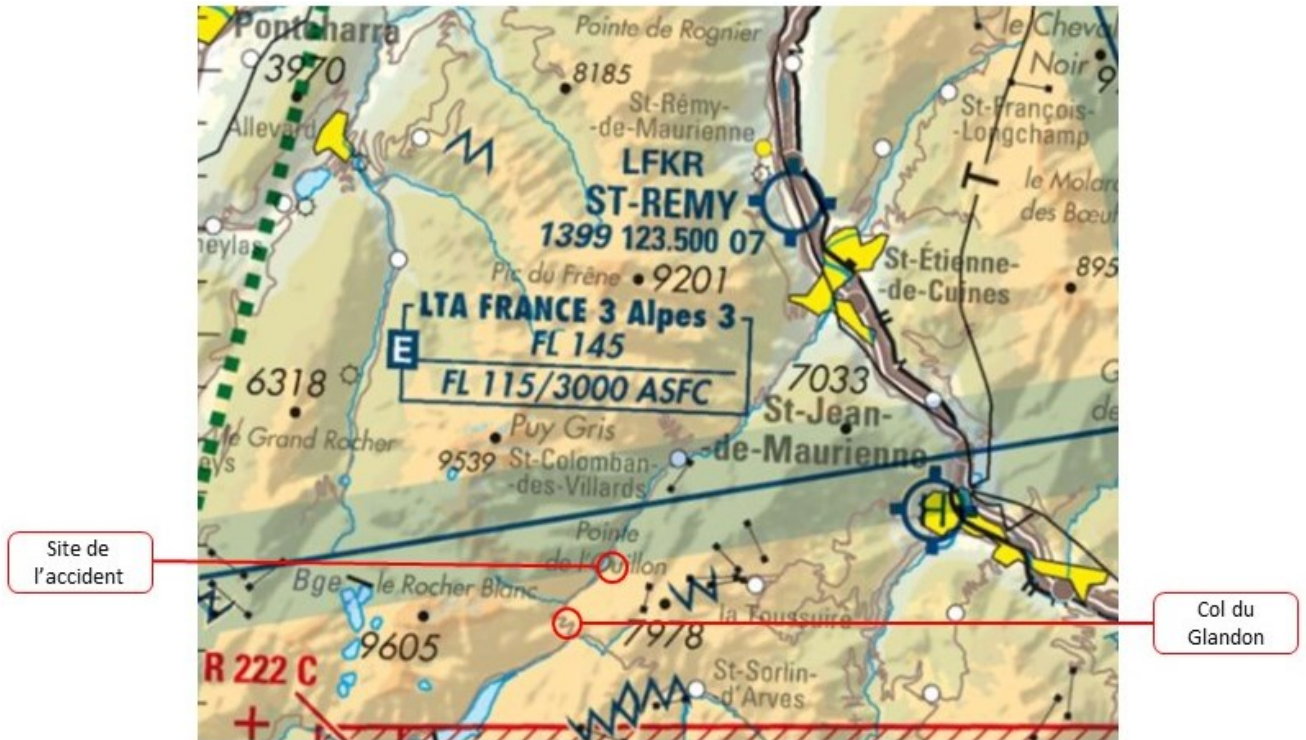
Pour comparaison, sur la carte IGN-OACI (voir Figure 5), certaines altitudes de reliefs<sup>4</sup> sont indiquées. Sur le plan IGN (voir Figure 6), les courbes de niveau permettent une meilleure représentation de la topographie. Cependant ce dernier type de carte est difficilement utilisable en vol.

Figure 5 : extraits de la carte IGN-OACI (source : Géoportail)

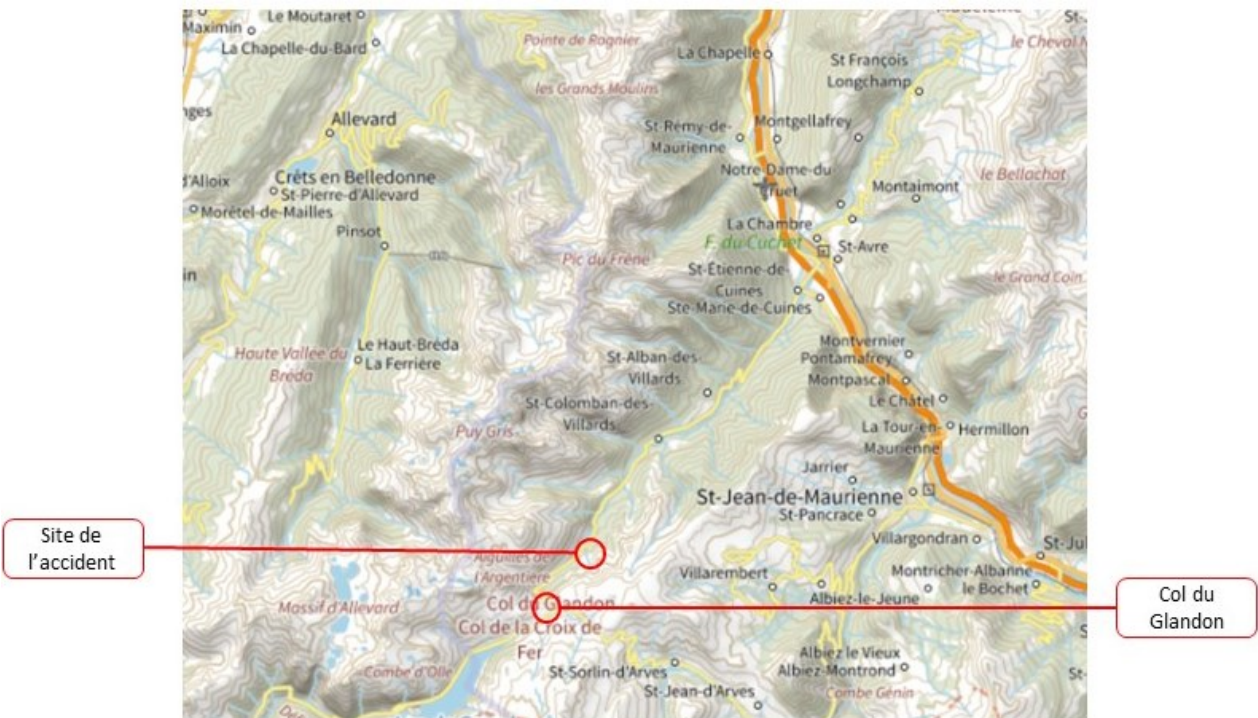
Figure 6 : extrait du plan IGN (source : Géoportail)
