## **Incident** survenu

entre l'avion EMBRAER ERJ190 immatriculé **F-HBLJ**

et l'ULM multiaxes ATEC 321 identifié **84OM**

## **Rapprochement entre un avion de transport commercial de passagers en remise des gaz et un ULM en croisière**

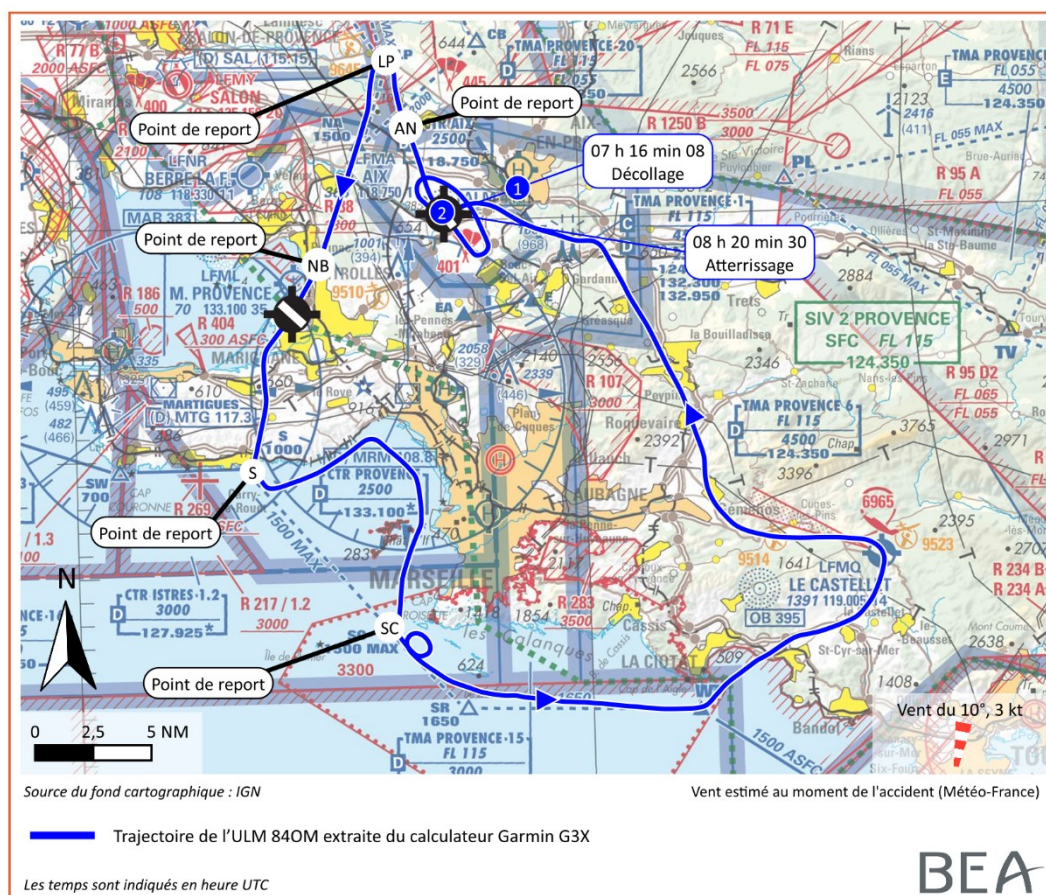
Figure 1 : trajectoire de l'ULM. Fond de carte IGN 1:500 000

Le pilote explique qu'il avait déjà traversé la CTR Provence à six ou sept reprises. L'aérodrome d'Aix-les-Milles étant en auto-information, il avait prévu de sortir de la CTR d'Aix par le point AN avant de rejoindre LP pour entrer dans la CTR Provence (voir Figure 1).

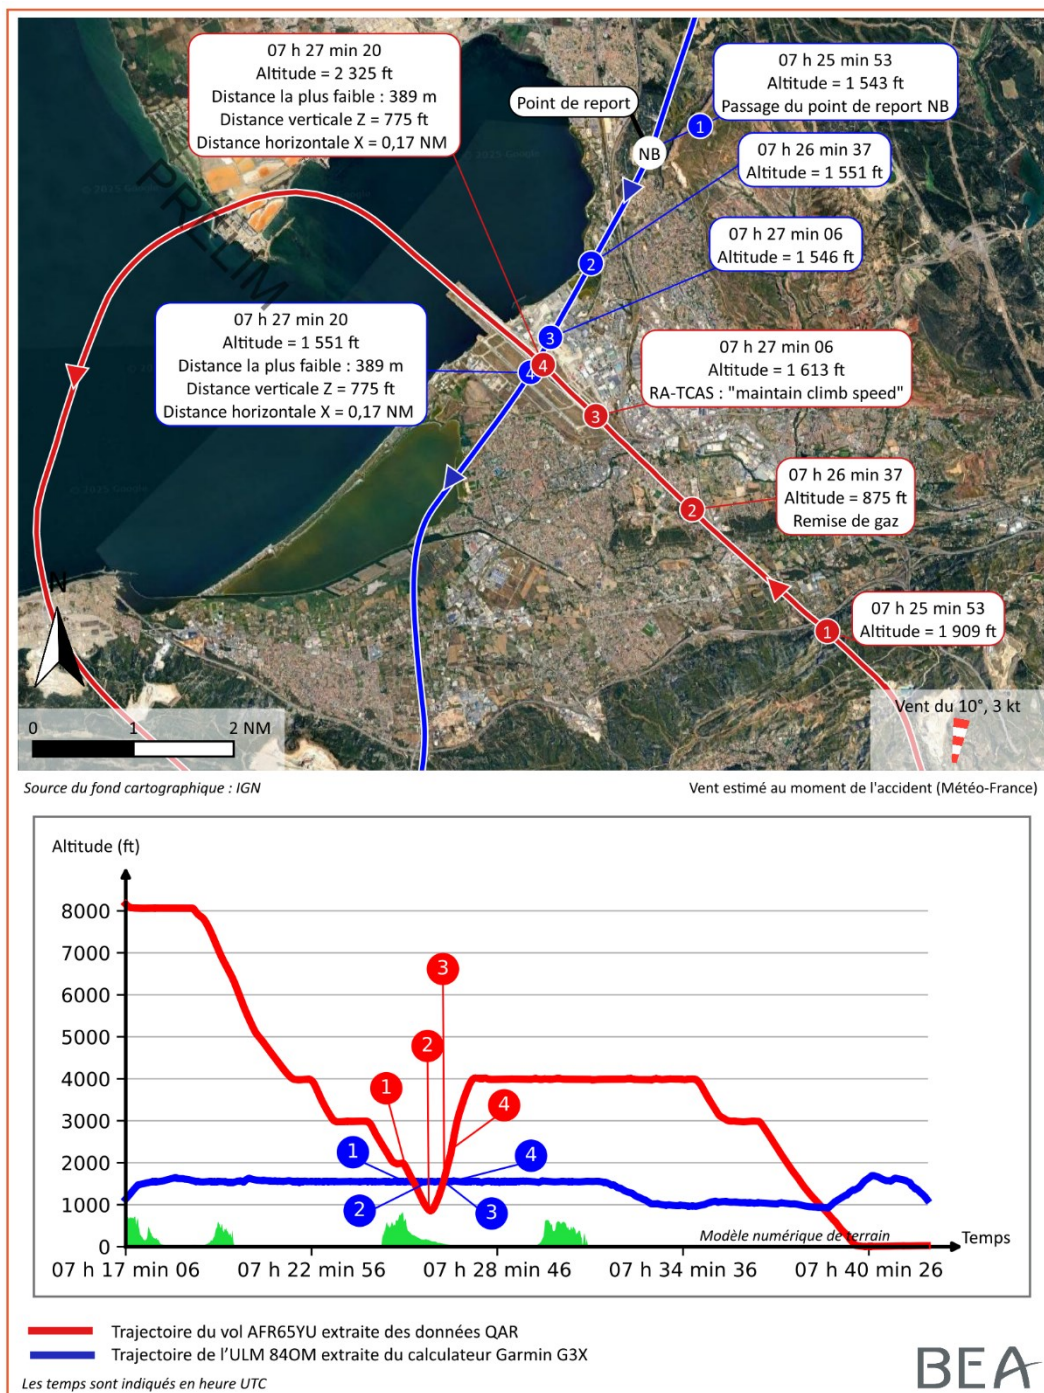
À 7 h 27 min 06, une alerte TA-TCAS, suivie d'un ordre RA-TCAS « MAINTAIN CLIMB SPEED », se déclenche à bord du vol AFR65YU. Dans sa remontée, la trajectoire du vol AFR65YU croise celle de l'ULM avec une séparation minimale de 389 m (0,17 NM horizontalement et 775 ft verticalement).

Figure 2 : croisement des deux aéronefs

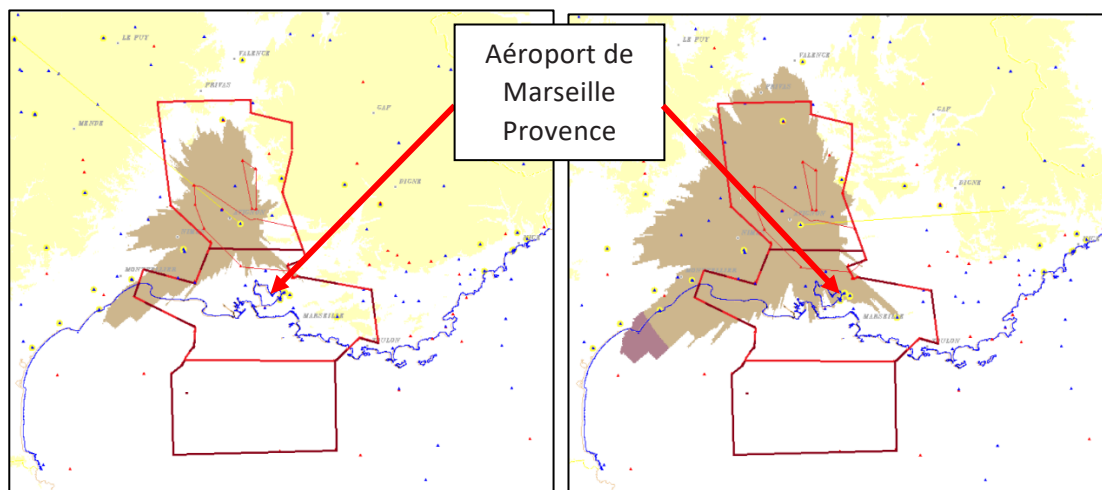
Une étude menée en 2016 par la DSNA dans le cadre de la modernisation des communications air-sol décrit la couverture des différents émetteurs-récepteurs. On y constate notamment que, en raison de la distance et du relief dans les environs, l'émetteur-récepteur du secteur nord de la TMA ne couvre pas la position de l'aéroport de Marseille – Provence au FL 015. À l'altitude et à la position à laquelle se trouvait l'ULM, son pilote ne pouvait donc ni entendre le contrôleur d'Approche ni être entendu de lui. Il ne pouvait communiquer qu'avec d'autres aéronefs en portée radio directe.

Figure 4 : en marron, couverture de l'émetteur-récepteur d'Avignon au FL 015 à gauche et au FL 030 à droite (Source : DSNA)

À 1 500 ft, à la verticale de l'aéroport Marseille – Provence, l'ULM évoluait en dessous de la zone de couverture de l'émetteur-récepteur du secteur nord de la TMA Provence. Cette absence de couverture radio à basse altitude a contribué à l'absence de récupération de l'erreur de collationnement. Après que le pilote de l'ULM fut passé sur la fréquence de Provence Approche, lui et le contrôleur Approche se sont retrouvés dans l'impossibilité de communiquer.

Le BEA s'est rapproché de la DSNA pour étudier la possibilité d'étendre la couverture radio de la fréquence Approche jusqu'au sol. Il existe des dispositifs techniques, tels que la duplication d'émetteurs radio, permettant d'élargir les zones de couverture (système CLIMAX<sup>4</sup> par exemple). Toutefois, ces systèmes peuvent engendrer des interférences, notamment lorsque les émetteurs sont proches. Ils impliquent également des coûts d'installation et de maintenance. La DSNA a indiqué qu'elle ne prévoyait pas d'étude pour déployer une solution technique pour le moment.
