RAPPORT TECHNIQUE

**Accident du Jodel DR1050 Ambassadeur
immatriculé F-BJOZ**

**à proximité de l'aérodrome
de Châteauroux - Villers (36)**

Examen de l'épave

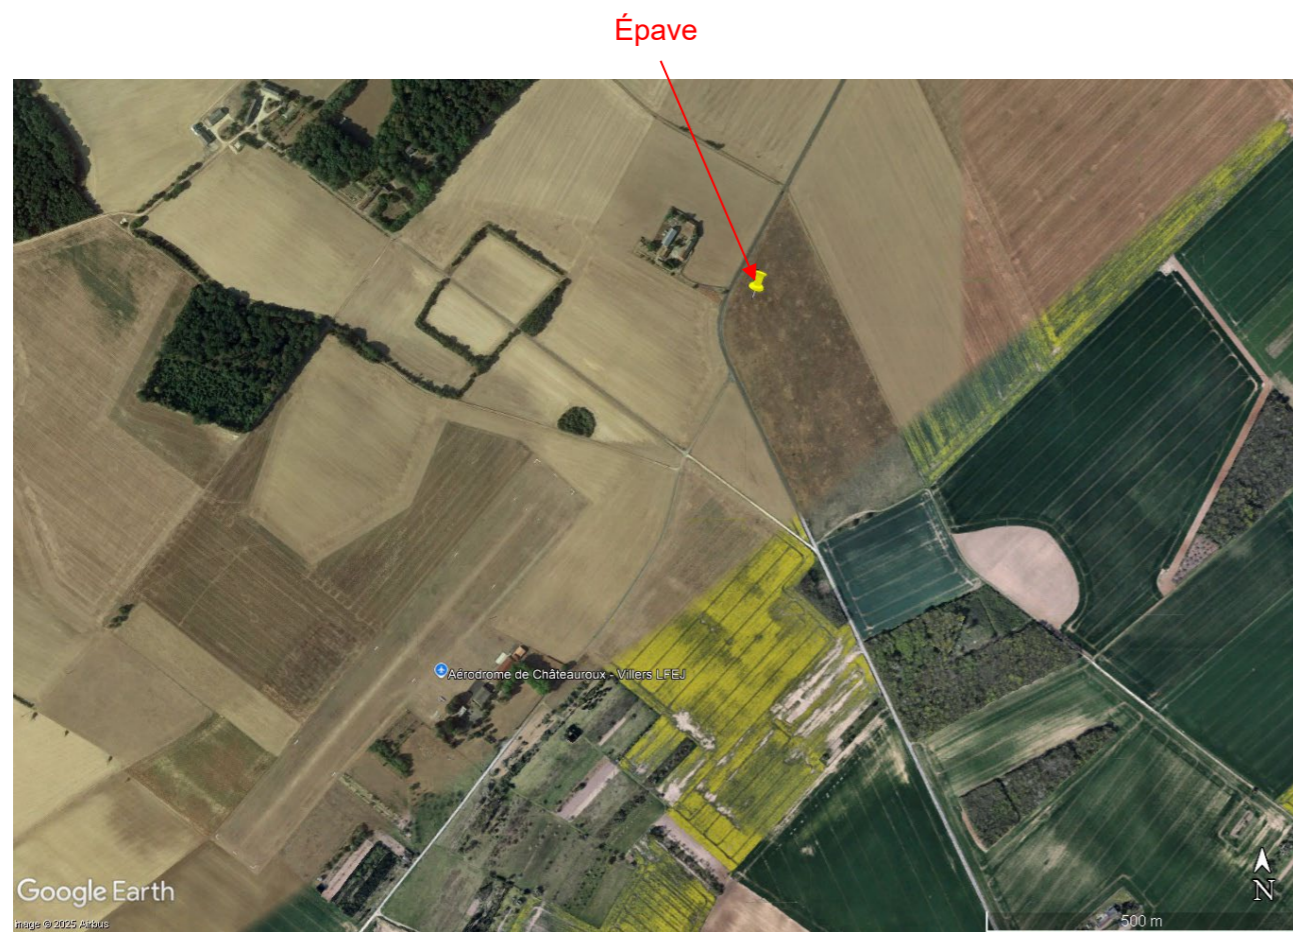
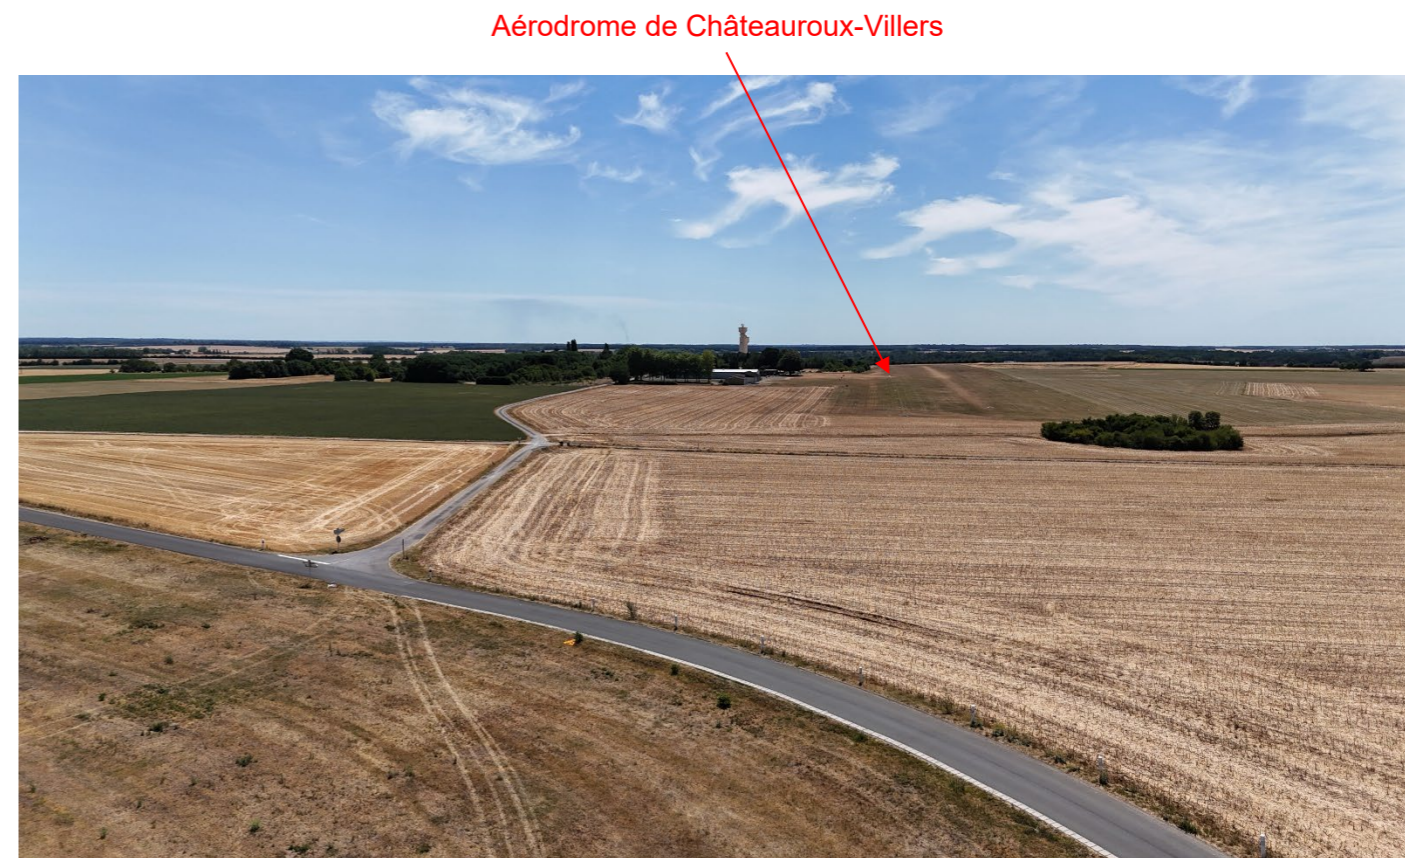
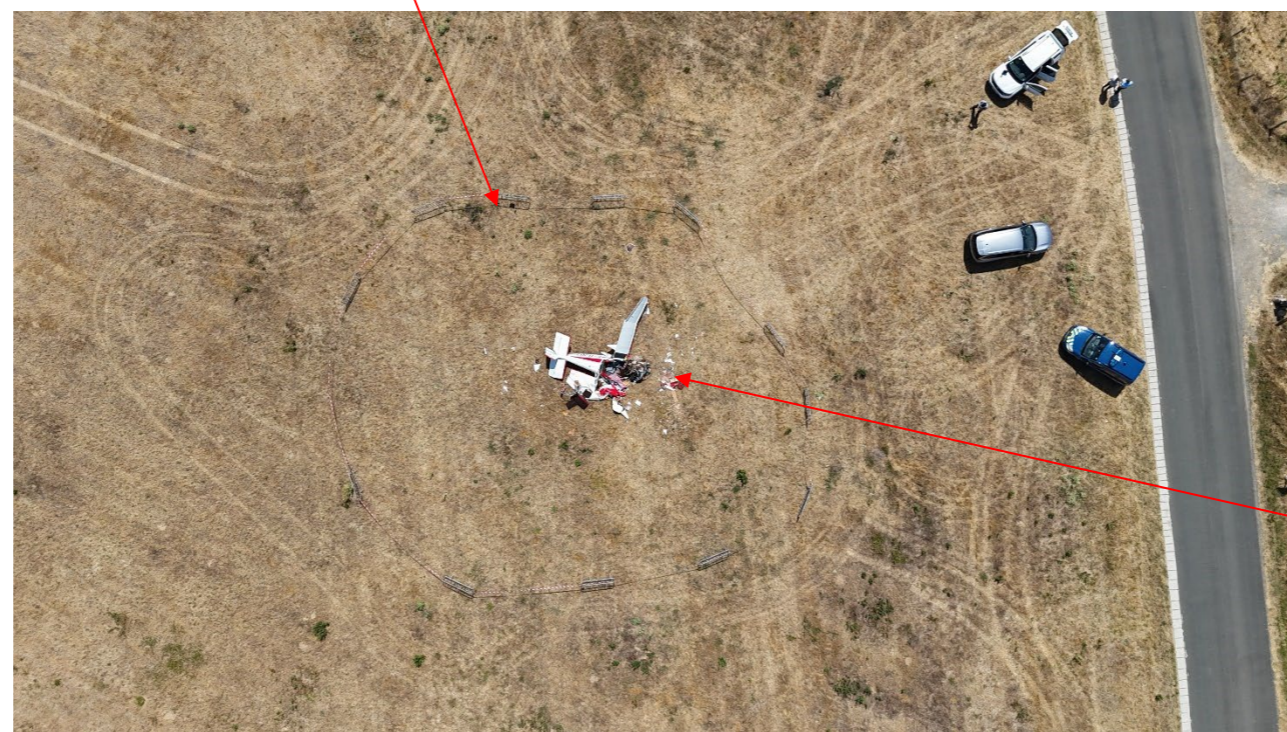
Figure 2 : position de l'épave par rapport à l'aérodrome de Châteauroux-Villers et environnement du site de l'accident
(Source cartographique : Google Earth, annotations BEA)

Le site de l'accident se situe à environ 420 m de l'extrémité de la piste 04 de l'aérodrome de Châteauroux-Villers (Figure 2) et se situe à environ 6 600 m de la tour de contrôle de l'aérodrome de Châteauroux-Déols.

L'épave se situe dans un champ sans culture et sans obstacle (Figure 2). Elle se trouve en bordure de la route départementale D64B.

Dans l'environnement de l'épave, une seule trace au sol significative est identifiée. Elle présente la forme d'un petit « cratère » au sol (Figure 2).

Position d'un petit « cratère » au sol

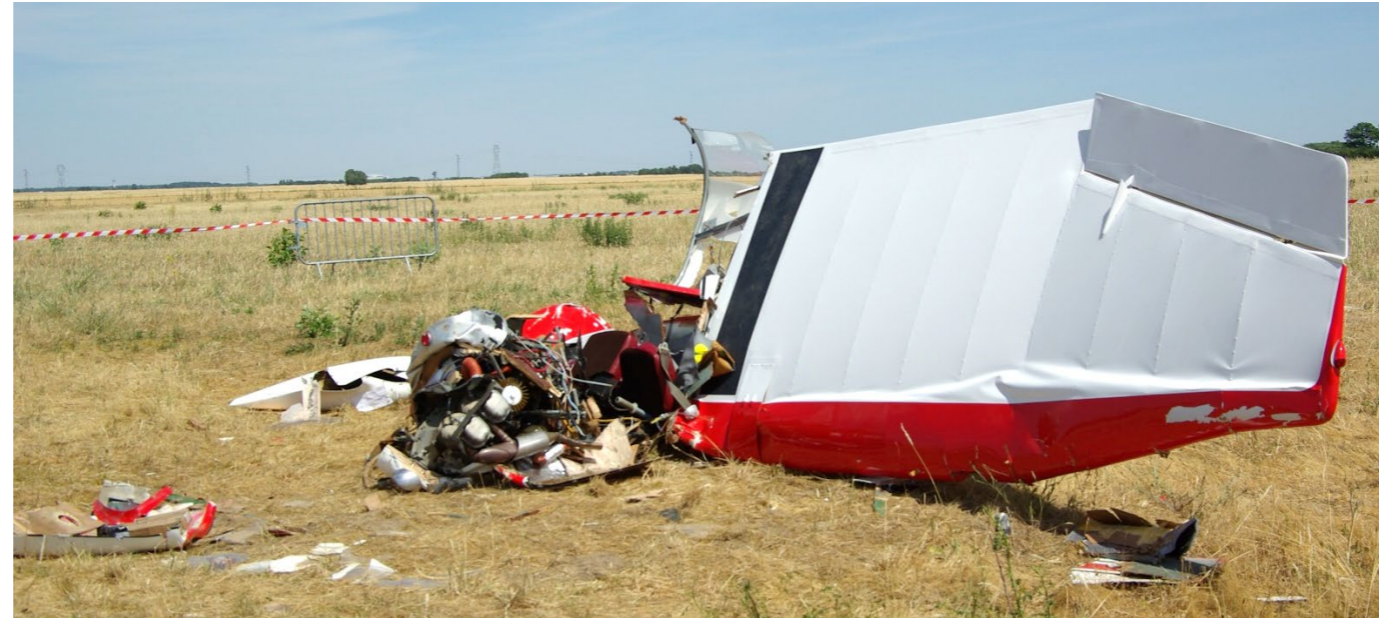
Figure 3 : vue d'ensemble de l'épave
(Source : BEA)

Sur le site de l'accident, l'épave est regroupée et entière. Elle repose à plat sur le fuselage, avec l'aile droite reposant sur son extradors et l'aile gauche sur son bord d'attaque (Figure 3).

La partie avant et la partie droite de l'avion présentent les destructions les plus significatives.

Les morceaux de la verrière sont repartis juste devant l'épave et son côté droit.

Aucune trace d'incendie n'est identifiée. Aucun indice de la présence d'objets étrangers (FOD) n'a été observé.

Sur le site de l'accident, les secours ont déplacé certains débris avant l'arrivée du BEA, sans influence sur le travail d'enquête. Il est également noté qu'une pale de l'hélice a été coupée.

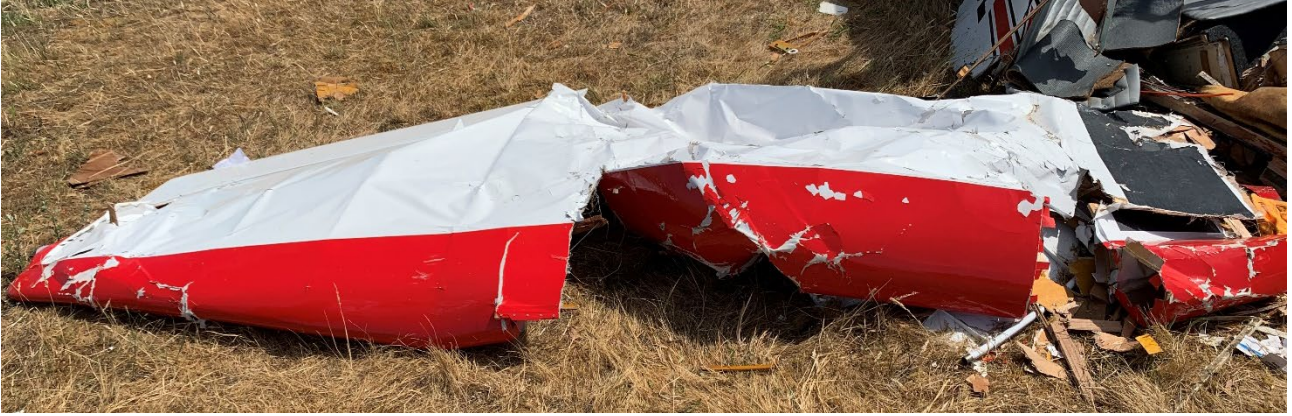
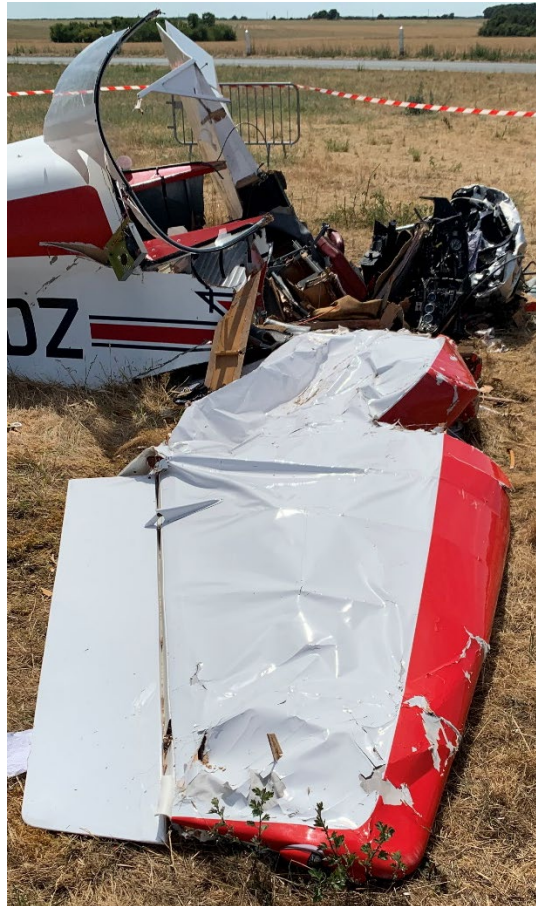
Figure 5 : aile droite
Source : BEA

La structure de l'aile droite est détruite (Figure 5 et Figure 6). Malgré cette destruction, l'aileron est en position et entier. L'aérofrein droit est entier et arraché de l'aile (Figure 7).

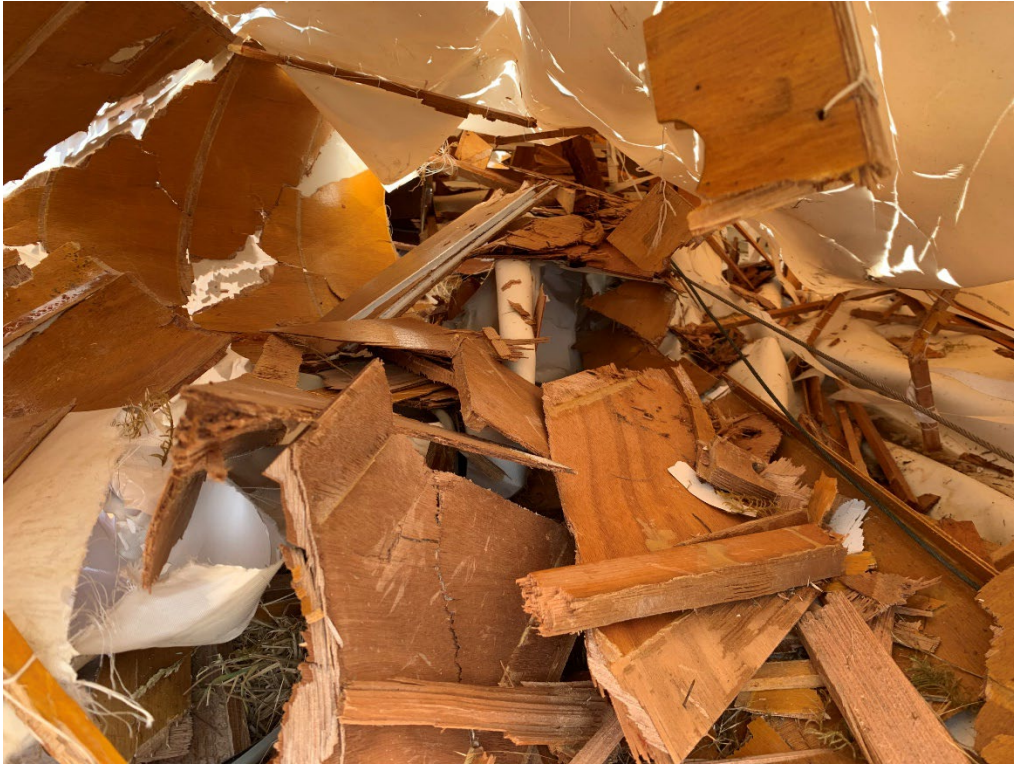
Figure 6 : structure interne détruite de l'aile droite
Source : BEA

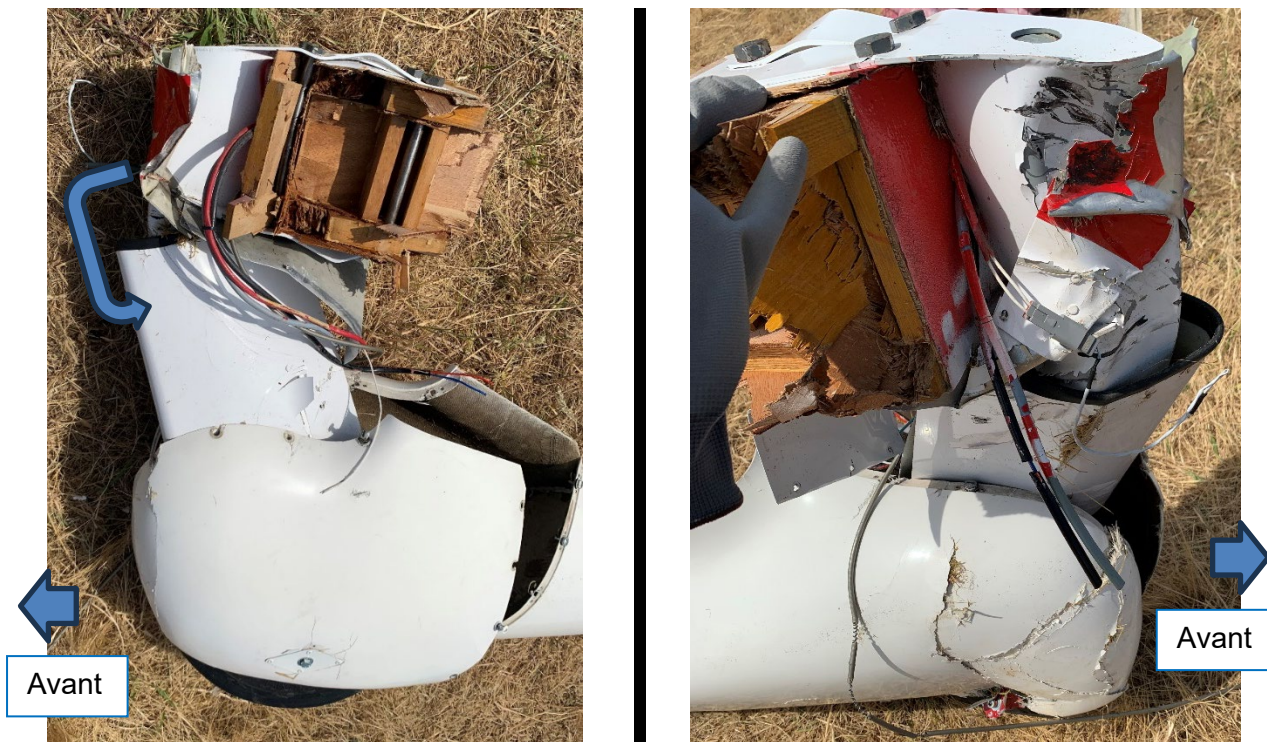
Le train d'atterrissage droit est désolidarisé en raison de la rupture de la structure le supportant (Figure 8). La jambe du train d'atterrissage avant est déformé vers l'arrière.

Figure 8 : train d'atterrissage droit (jambe de train déformé vers l'arrière)

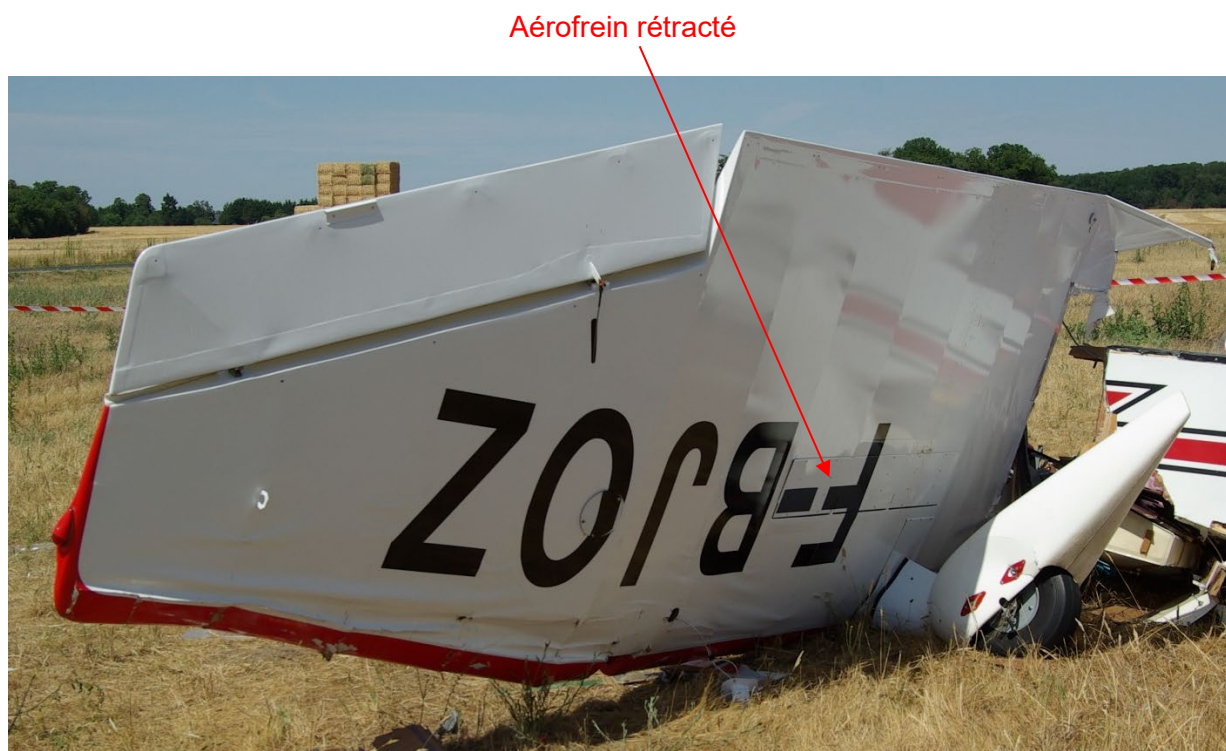
Figure 9 : aile gauche

La structure de l'aile gauche est intègre, avec le train d'atterrissage en place, l'aileron attaché et mobile et l'aérofrein en position fermé (Figure 9).

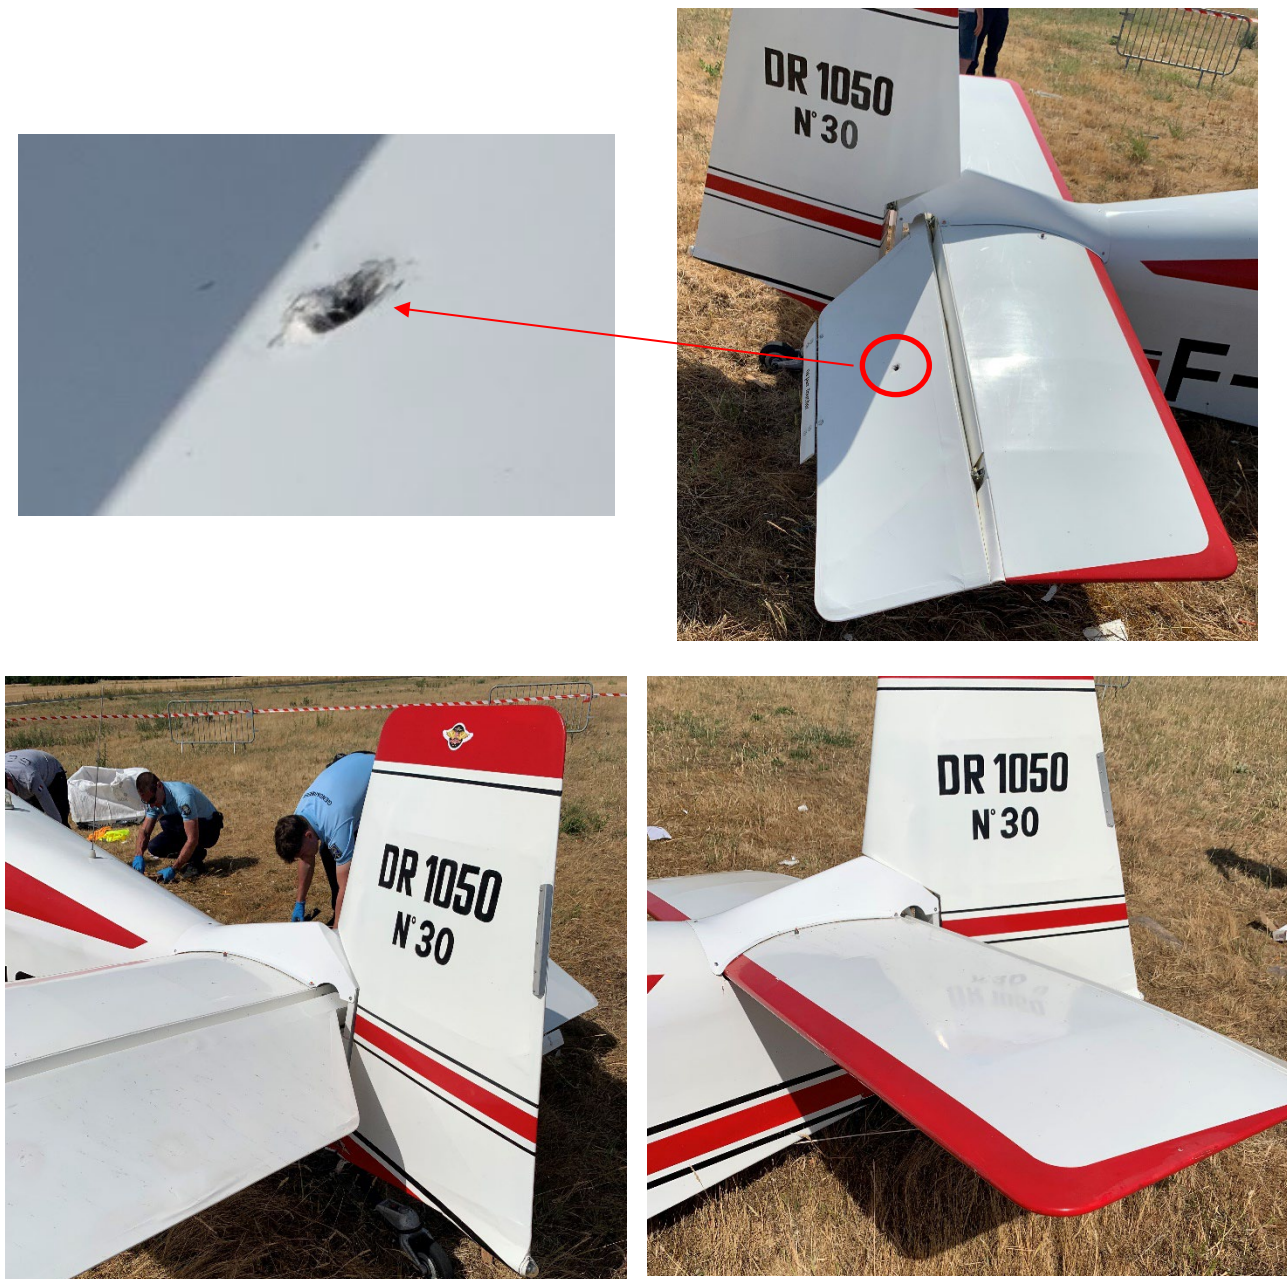
Figure 10 : empennage et gouvernes
Source : BEA

La structure arrière du fuselage et l'empennage sont intègres (Figure 10). Les gouvernes de profondeur et la gouverne de direction sont en place et mobiles.

La seule singularité est notée sur l'extrados de la gouverne de profondeur droite : une perforation très locale de la toile.

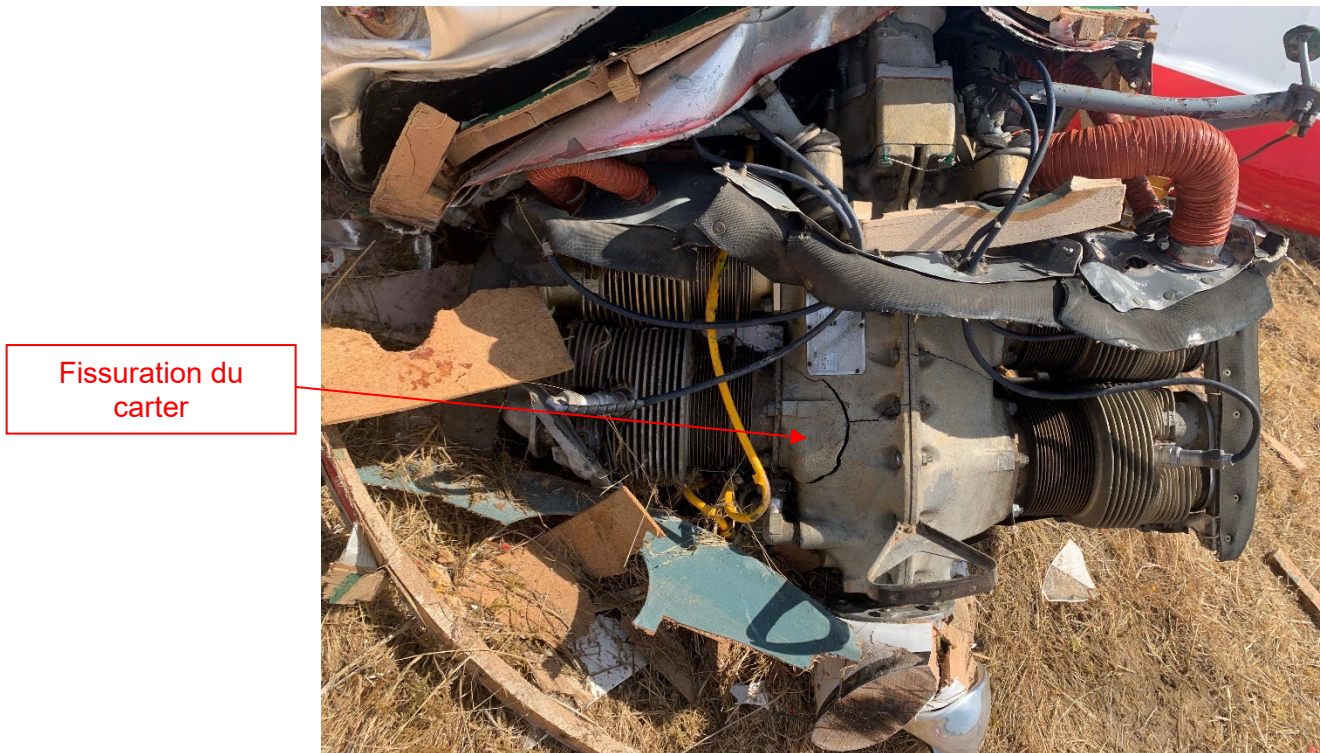
Figure 28 : partie supérieure du moteur

Sur sa partie supérieure, le carter est fissuré sur sa partie droite, au droit du cylindre 3 (Figure 28).

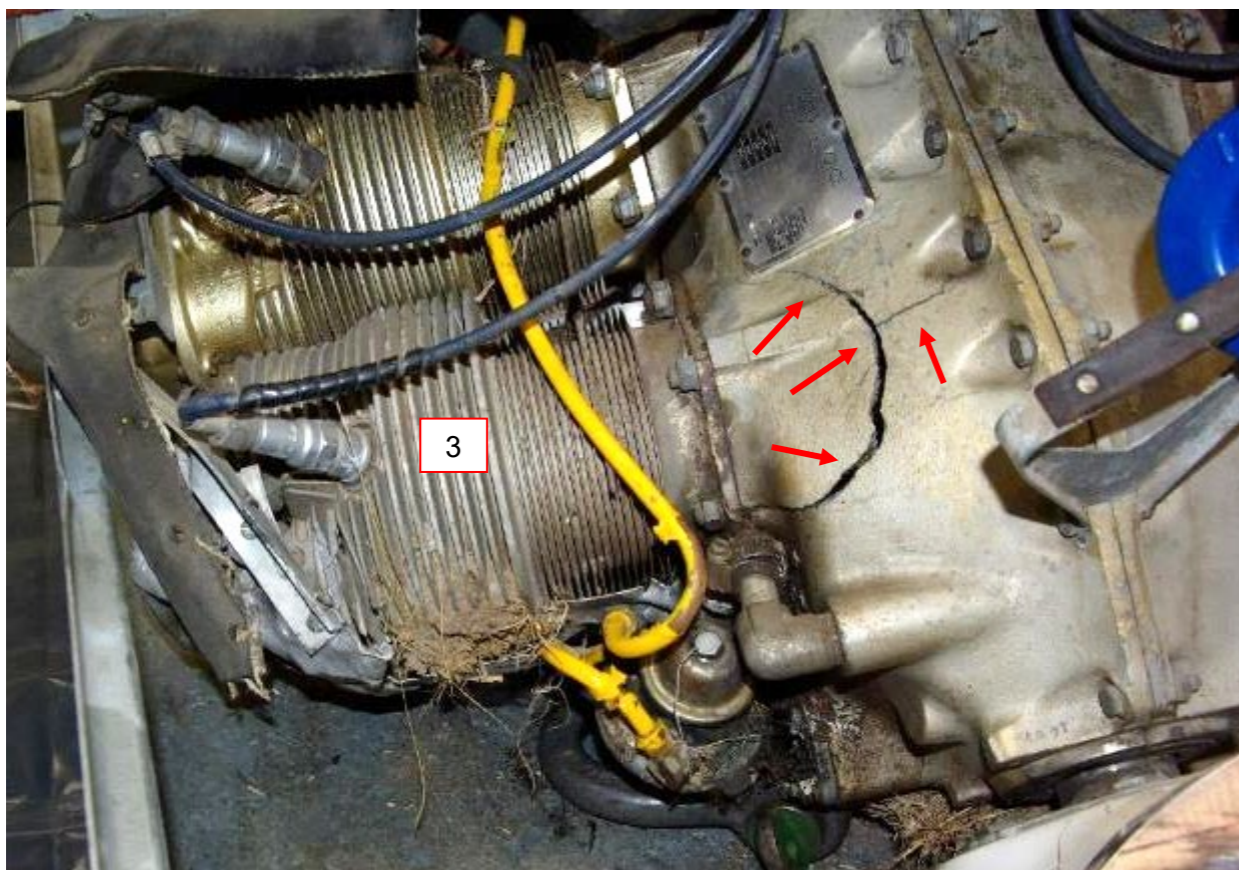
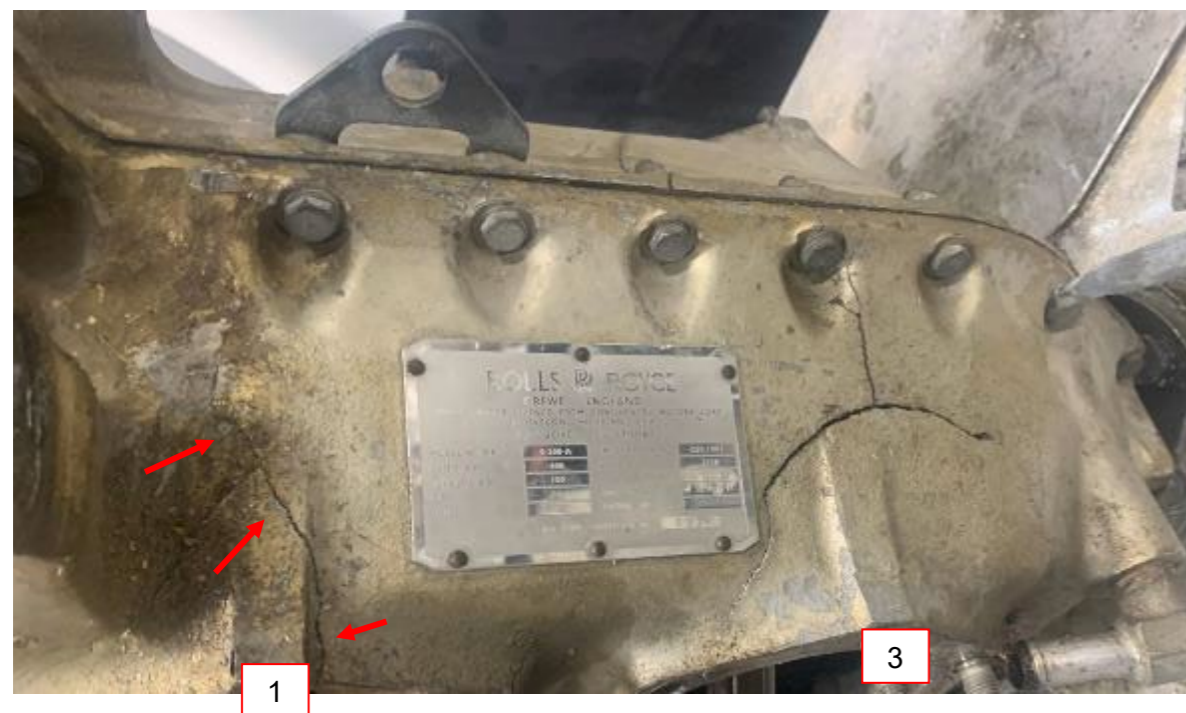
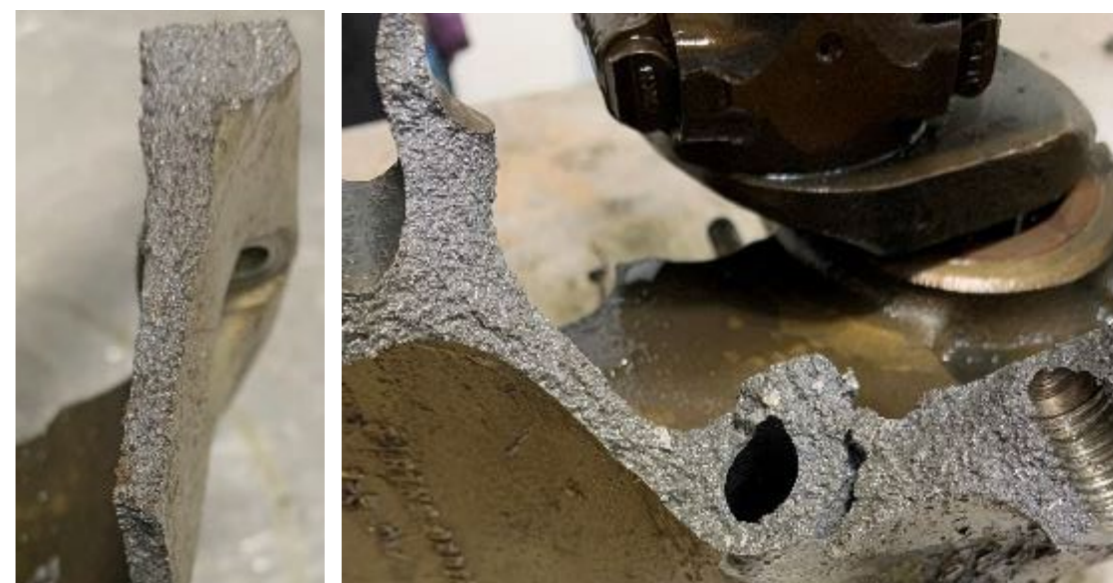
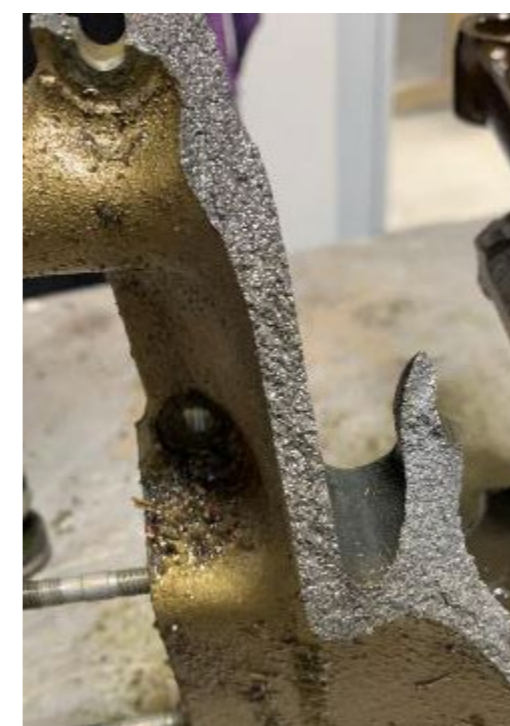
Cassures du carter moteur droit

Le carter moteur (composé d'un alliage d'aluminium) droit présente de multiples fissures (Figure 45). Lors du démontage, le carter s'est disloqué en multiples fragments. Les cassures du carter droit ont été nettoyées et observées à la loupe binoculaire. Toutes les cassures présentent un faciès caractéristique d'une rupture brutale, sans indice de fissuration préalable. Ces endommagements sont très probablement les conséquences de la collision avec le sol ayant conduit au déplacement vers l'arrière du cylindre 3 et à l'application d'efforts anormalement élevés sur le demi-carter droit.

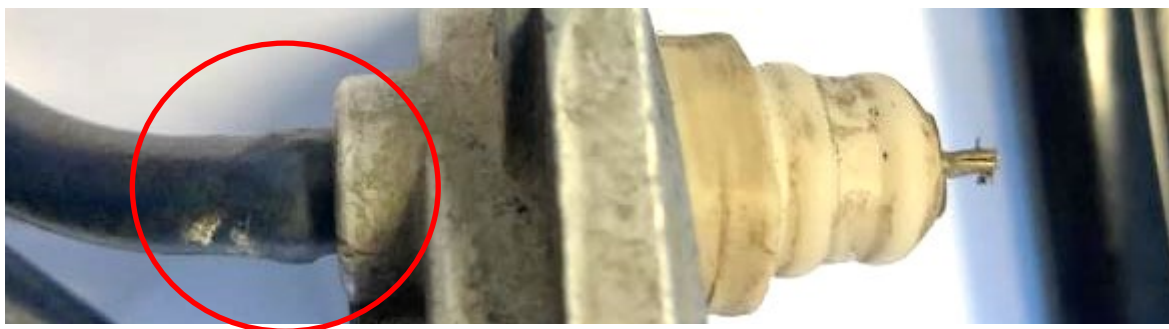
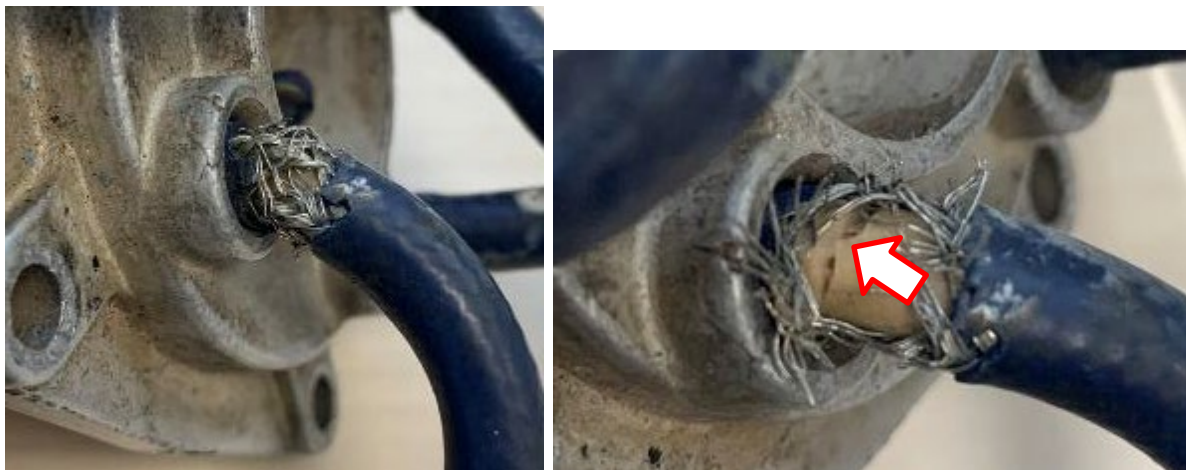
- pour le câble associé à la bougie supérieure du cylindre 2 :
Le blindage présente quelques brins rompus et la couche isolante est fissurée ;

Figure 65 : câble d'allumage associé à la bougie supérieur du cylindre 2

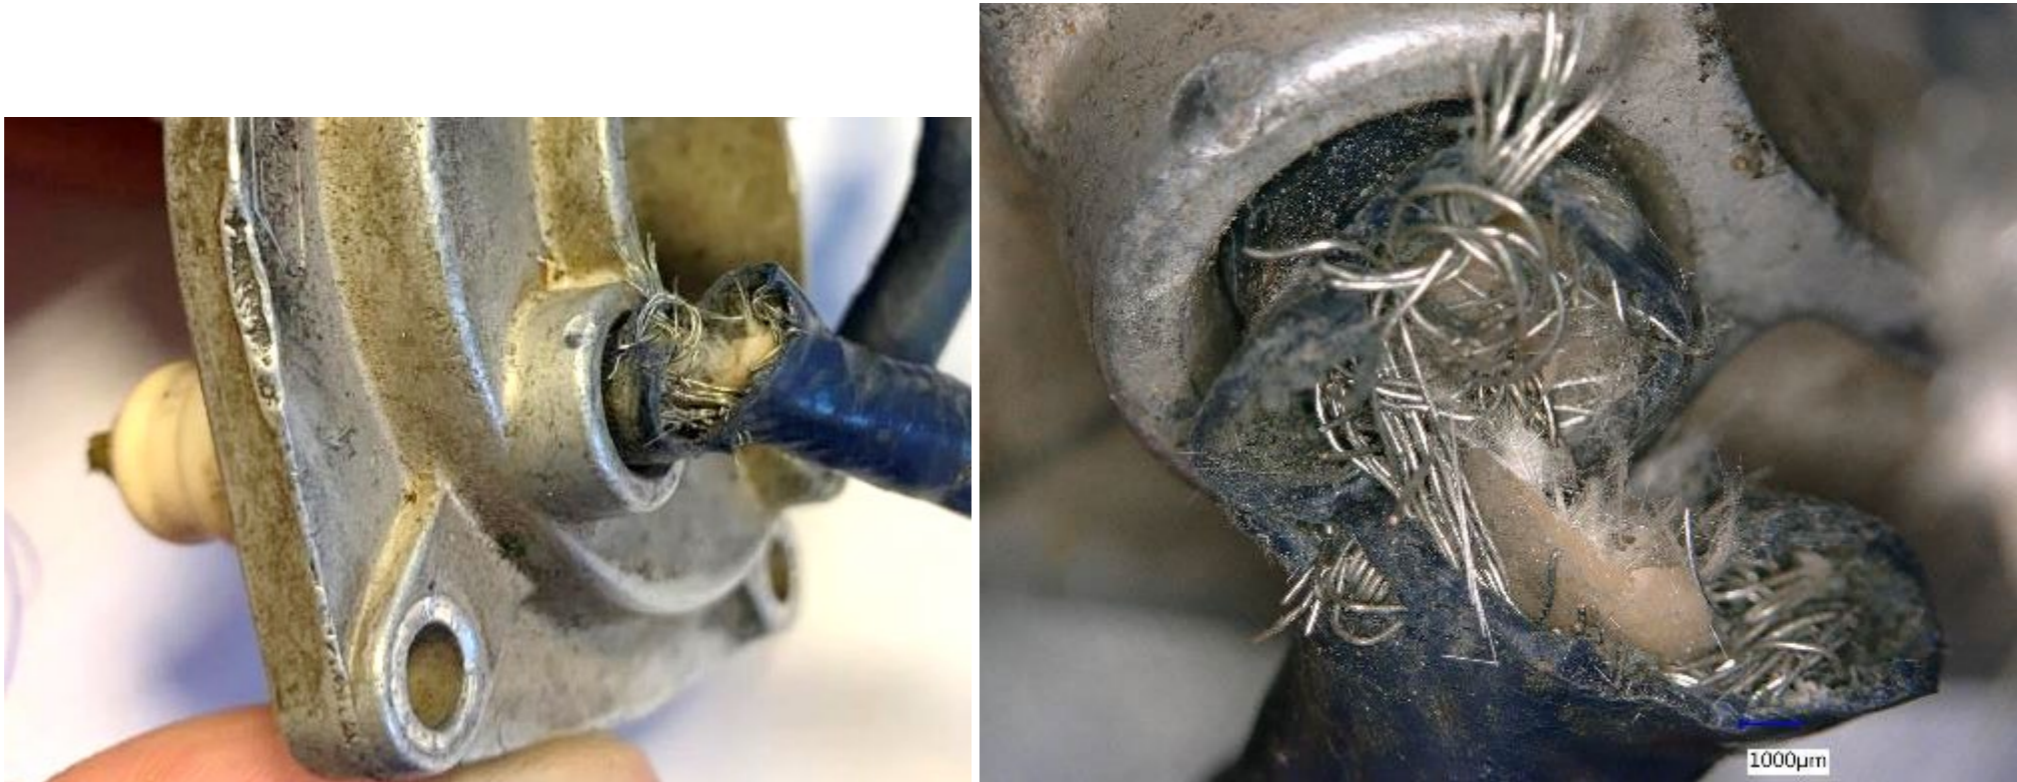
Description des endommagements	Mesure de la résistance d'isolement (sous une tension de 50 V)
<p>Câble associé à la bougie supérieure du cylindre 1</p>	<p>Un endommagement majeur au droit de la platine de fixation sur la magnéto La gaine externe, le blindage et la couche isolante sont sectionnés. Le conducteur est donc mis à nu. L'examen détaillée de la zone endommagée montre des strictions des fils du blindage, ce qui tend à montrer que ces endommagements sont principalement dus à des efforts de traction sur le câble. Aucun endommagement thermique n'est identifié.</p>

<p>Figure 68 : endommagement du câble d'allumage Source : BEA</p>	<p>Pas de résistance d'isolement</p>

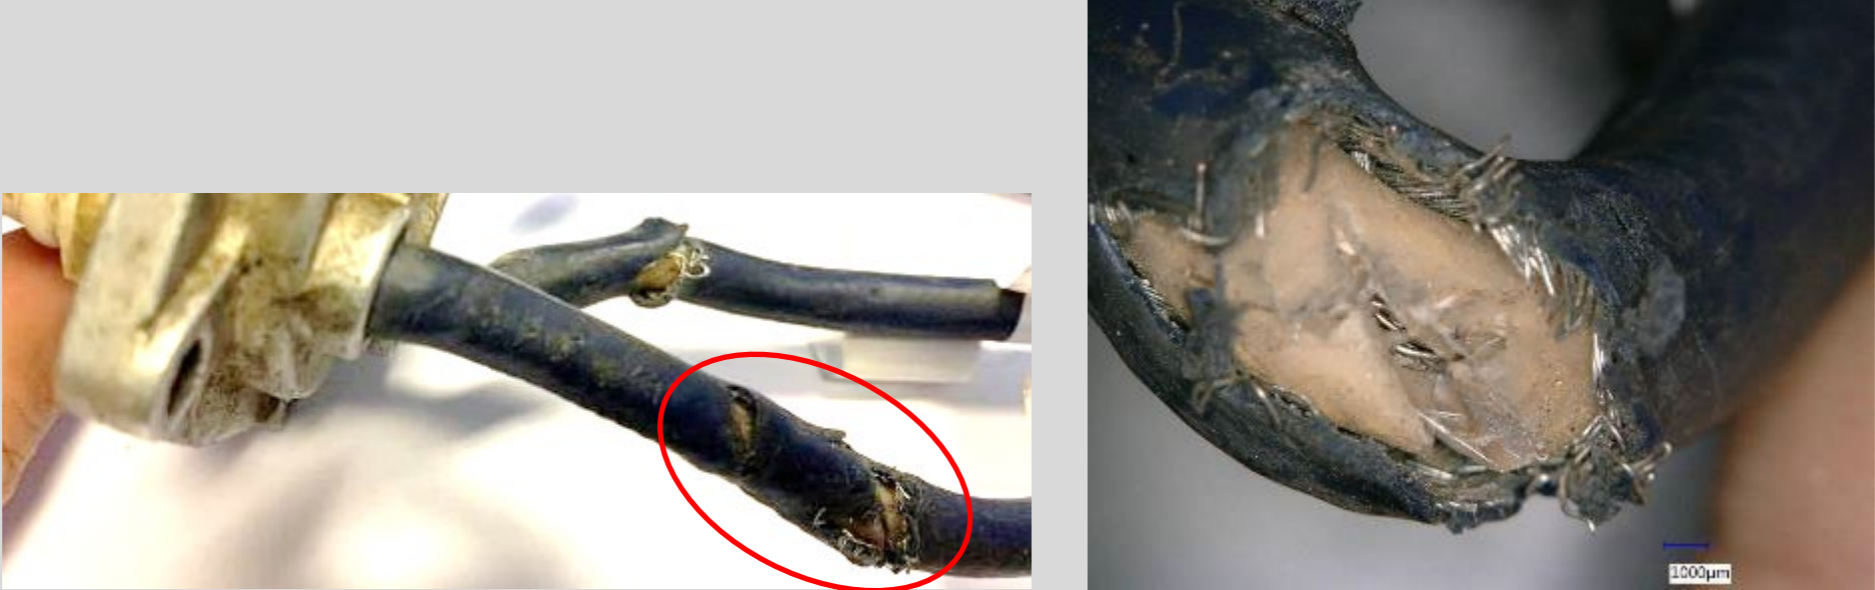
<p>Câble associé à la bougie inférieure du cylindre 2</p>	<p>Un endommagement à proximité immédiate de la platine de fixation sur la magnéto La gaine externe, le blindage et la couche isolante sont tranchés.</p>

<p>Figure 69 : endommagement du câble d'allumage Source : BEA</p>	<p>Résistance d'isolement = 10 GΩ</p>
<p>Câble associé à la bougie supérieure du cylindre 3</p>	<p>Un endommagement majeur au droit de la platine de fixation sur la magnéto La gaine externe, le blindage et la couche isolante sont sectionnés. Le conducteur est donc mis à nu. L'examen détaillée de la zone endommagée montre des strictions des fils du blindage, ce qui tend à montrer que ces endommagements sont principalement dus à des efforts de traction sur le câble. Aucun endommagement thermique n'est identifié.</p>

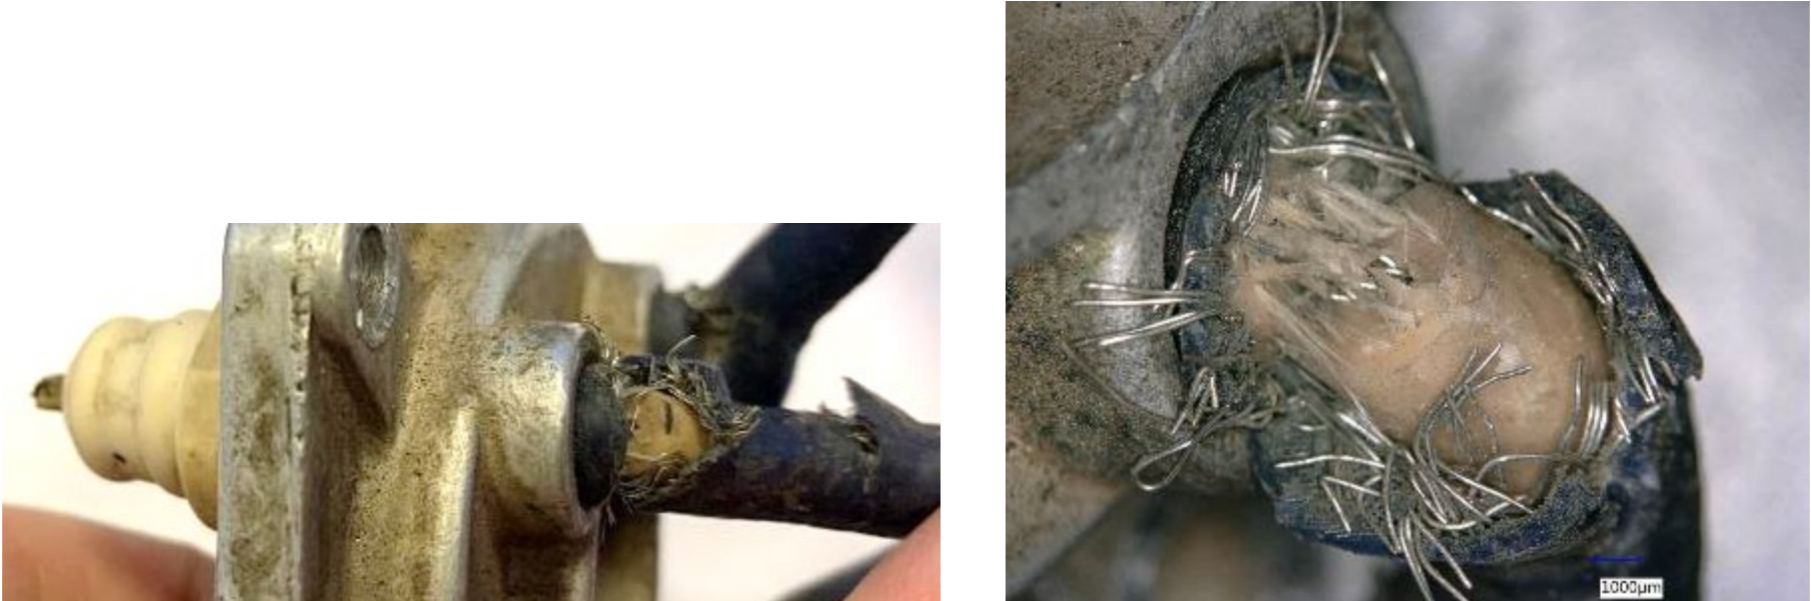
<p>Figure 70 : endommagement du câble d'allumage Source : BEA</p>	<p>Pas de résistance d'isolement</p>

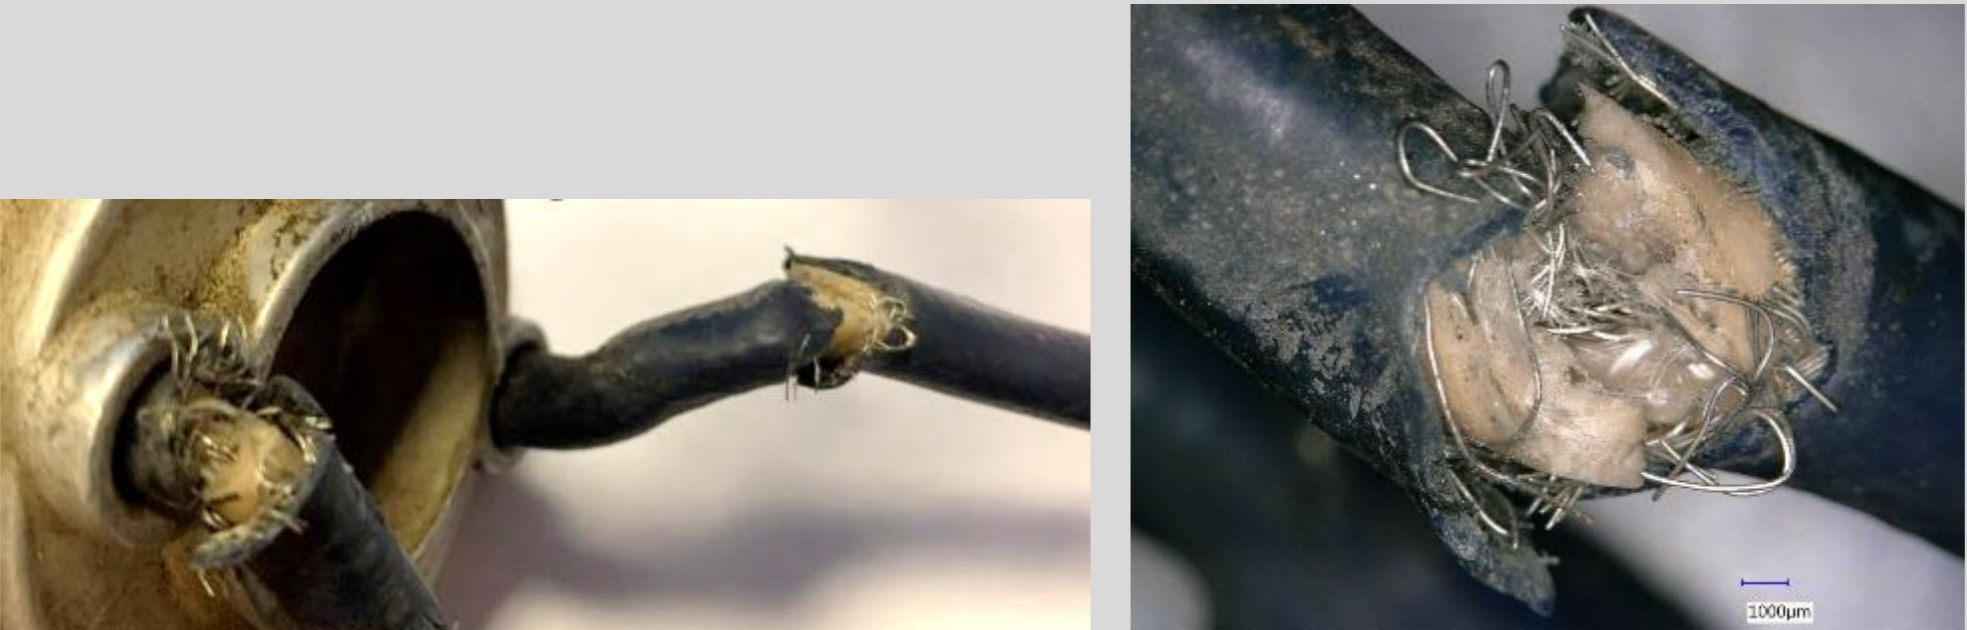
<p>Câble associé à la bougie inférieure du cylindre 4</p>	<p>Un endommagement à proximité immédiate de la platine de fixation sur la magnéto La gaine externe, le blindage et la couche isolante sont tranchés. Le conducteur est donc mis à nu. Aucun endommagement thermique n'est identifié.</p>

<p>Figure 71 : endommagement du câble d'allumage <i>Source : BEA</i></p>	<p>Résistance d'isolement = 3,8 GΩ</p>
--	---	--

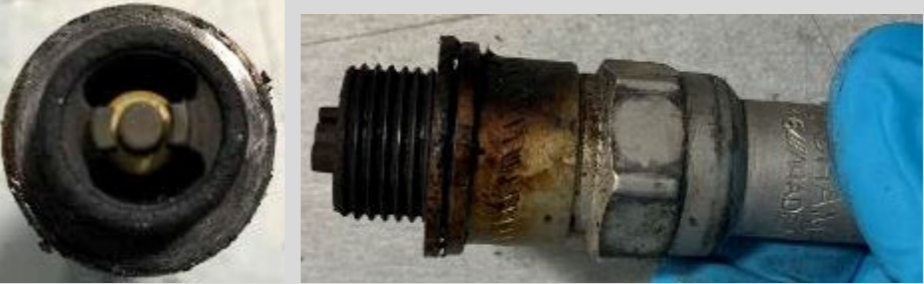
Cylindre 2 Bougie inférieure	La zone des électrodes présente très légèrement de la suie noire. Sur la partie externe de la bougie, il est noté une coloration foncée sur un secteur d'environ 180° qui semble témoigner d'un échauffement intense.	Les électrodes ne présentent pas d'usure significative.

<p>Figure 75 : bougie inférieure du cylindre 2 Source : BEA</p>

La coloration très foncée de la bougie supérieure du cylindre 1 et de la bougie inférieure du cylindre 2 n'est pas expliquée. Comme indiqué précédemment, cette coloration semble les conséquences d'un échauffement intense. Cet échauffement pourrait être une fuite au droit de la fixation des bougies mais sans élément identifié pouvant le confirmer.

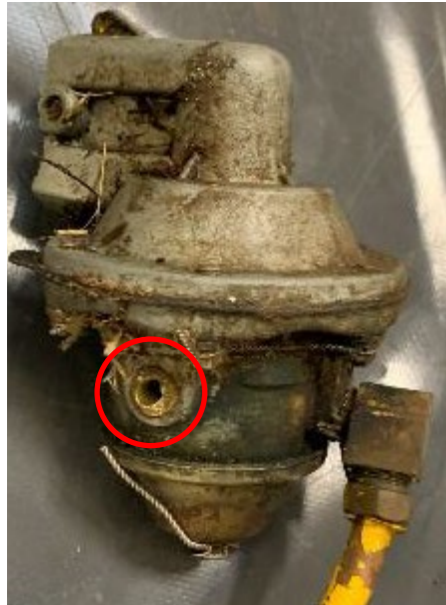
Une rupture est identifiée dans le circuit, au droit de l'orifice de sortie de la pompe mécanique. La cassure présente un faciès sans indice de fissuration préalable. Cette cassure s'est produite brutalement, très probablement lors de la collision avec le sol.

Cassure du raccord au droit de l'orifice de sortie de la pompe mécanique

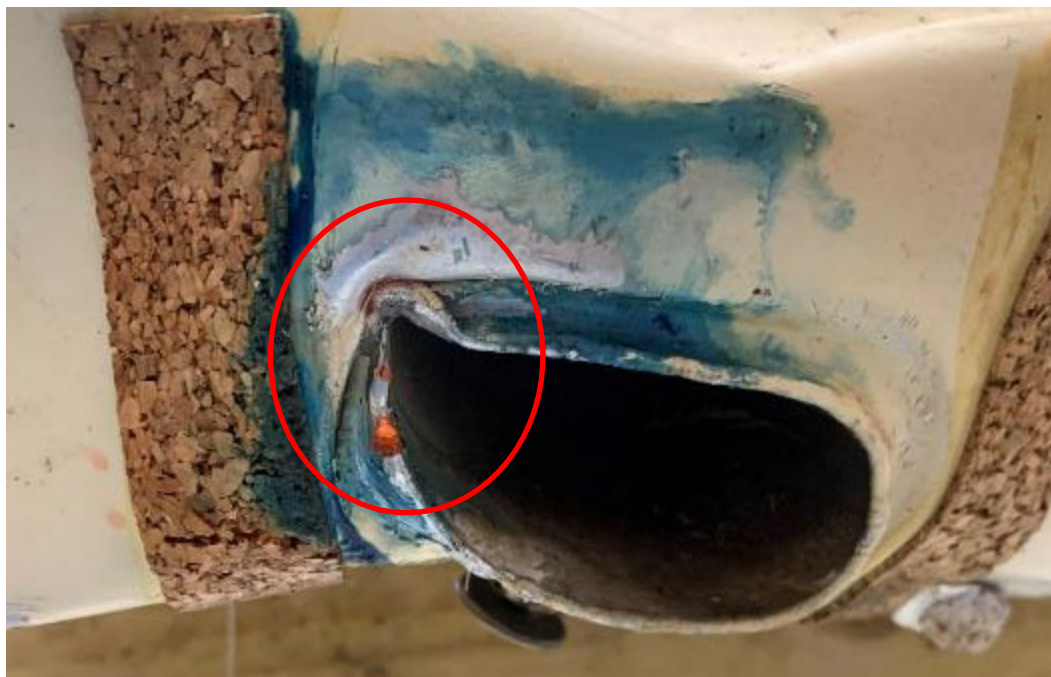
- une fuite sur la partie arrière, dans une zone où la tôle est déformée et déchirée (Figure 89) ;
- une fuite dans un coin du réservoir (Figure 90).

Figure 89 : fuite sur la partie arrière du réservoir
