RAPPORT TECHNIQUE

**Accident du Jodel DR1050 Ambassadeur
immatriculé F-BJOZ**

**à proximité de l'aérodrome
de Châteauroux - Villers (36)**

Examen de l'épave

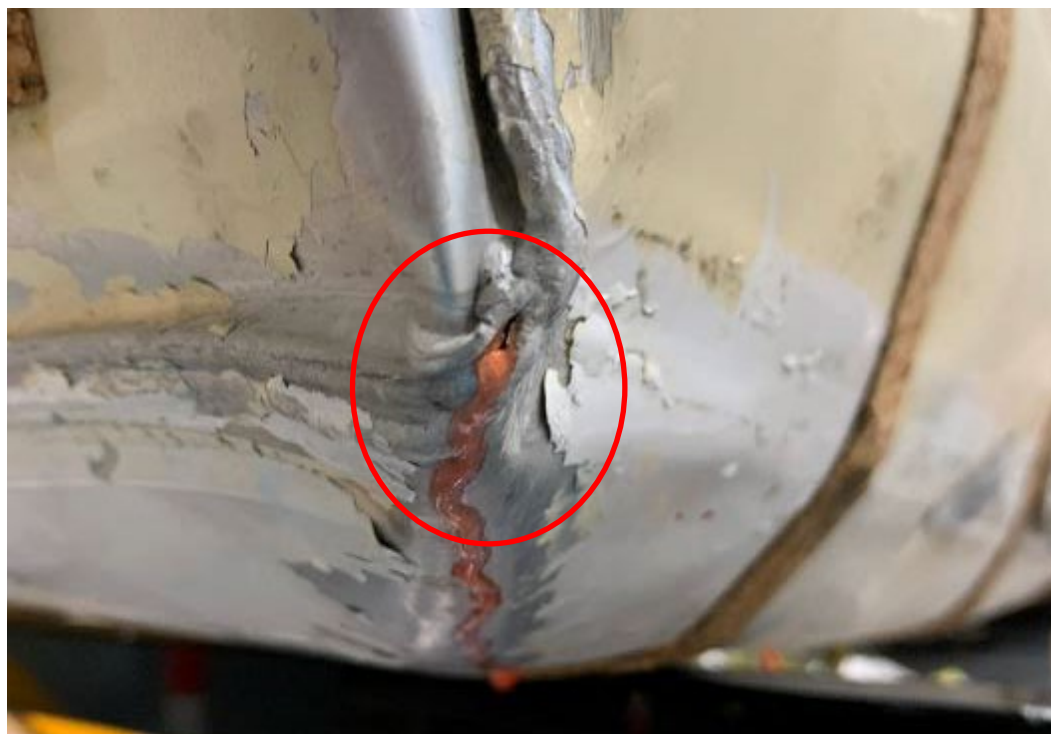
- une fuite sur la partie arrière, dans une zone où la tôle est déformée et déchirée (Figure 89) ;
- une fuite dans un coin du réservoir (Figure 90).

Figure 90 : fuite dans un coin du réservoir

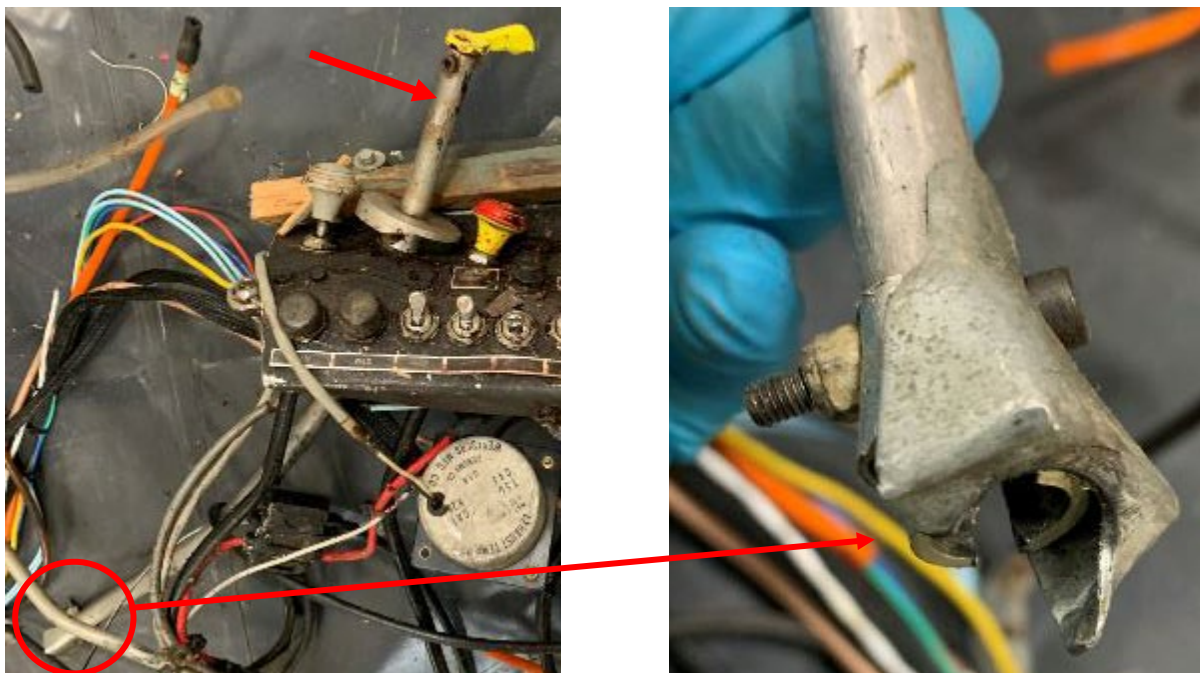
La tige métallique entre la commande en cabine et le sélecteur est déformée. L'extrémité de la tige métallique, normalement en liaison avec le sélecteur, est déformée et rompue de façon brutale (conséquence de l'accident). Il est impossible d'en déduire une position lors de la collision avec le sol (Figure 94).

Figure 94 : commande du sélecteur carburant

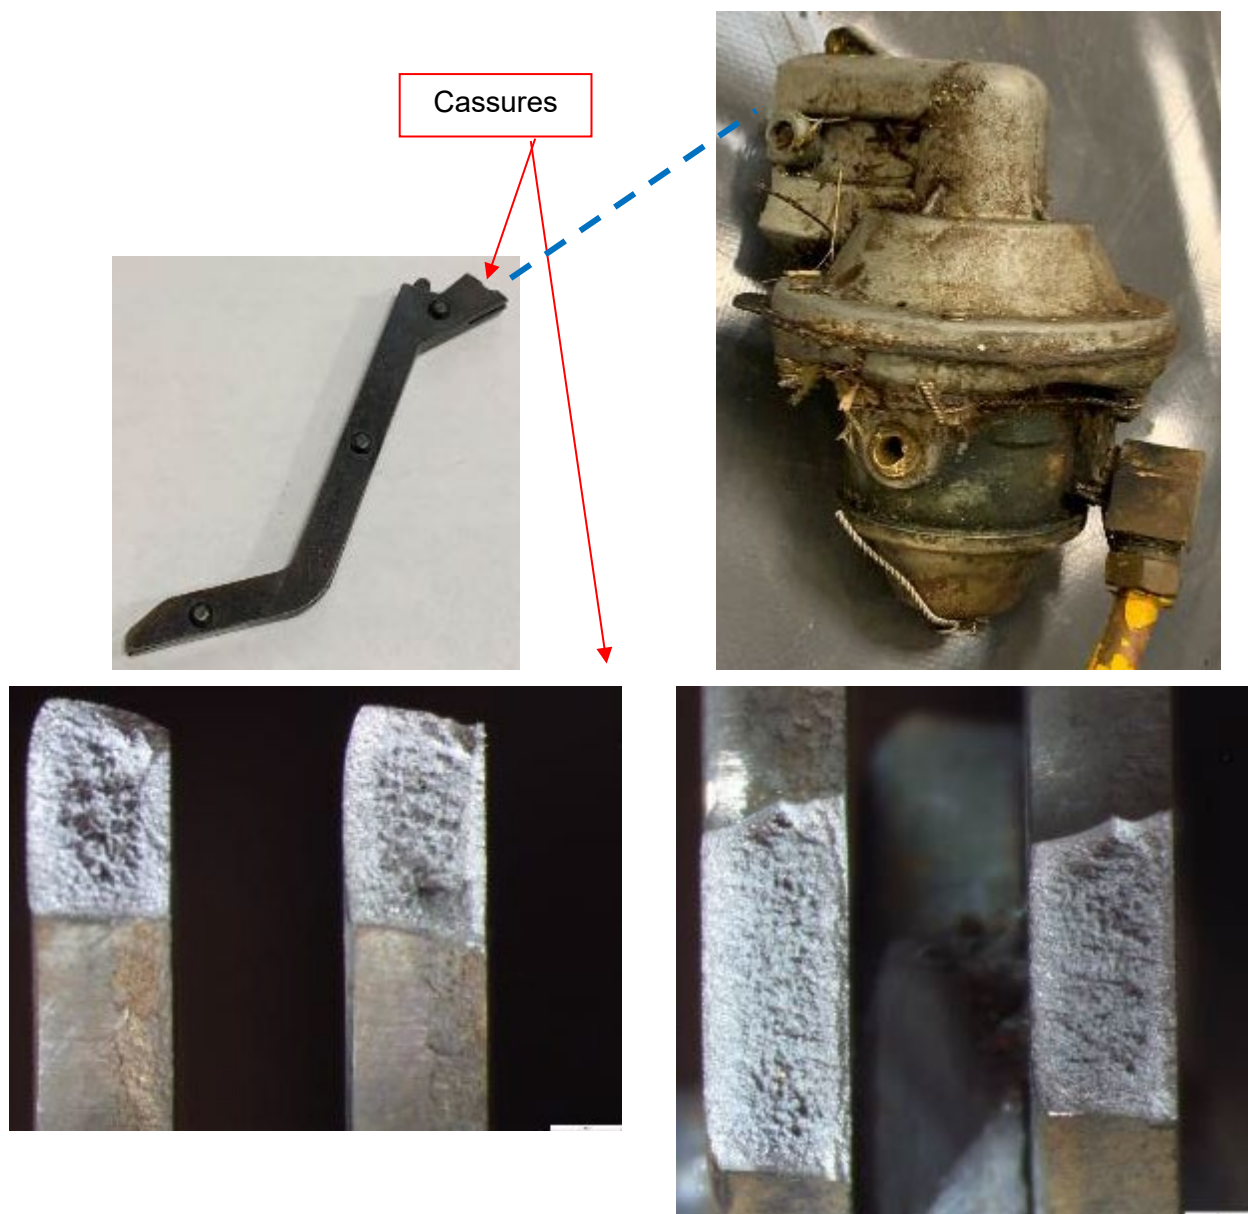
La pompe a été arrachée du carter moteur. Son axe d'entraînement est rompu au droit de la pompe. Les cassures ont été examinées au moyen d'une loupe binoculaire. Les cassures présentent un aspect granuleux, sans indice d'endommagement préalable. L'axe d'entraînement s'est rompu de façon brutale, très probablement lors de l'impact avec le sol (Figure 101)⁸.

Figure 101 : rupture de l'axe d'entraînement de la pompe

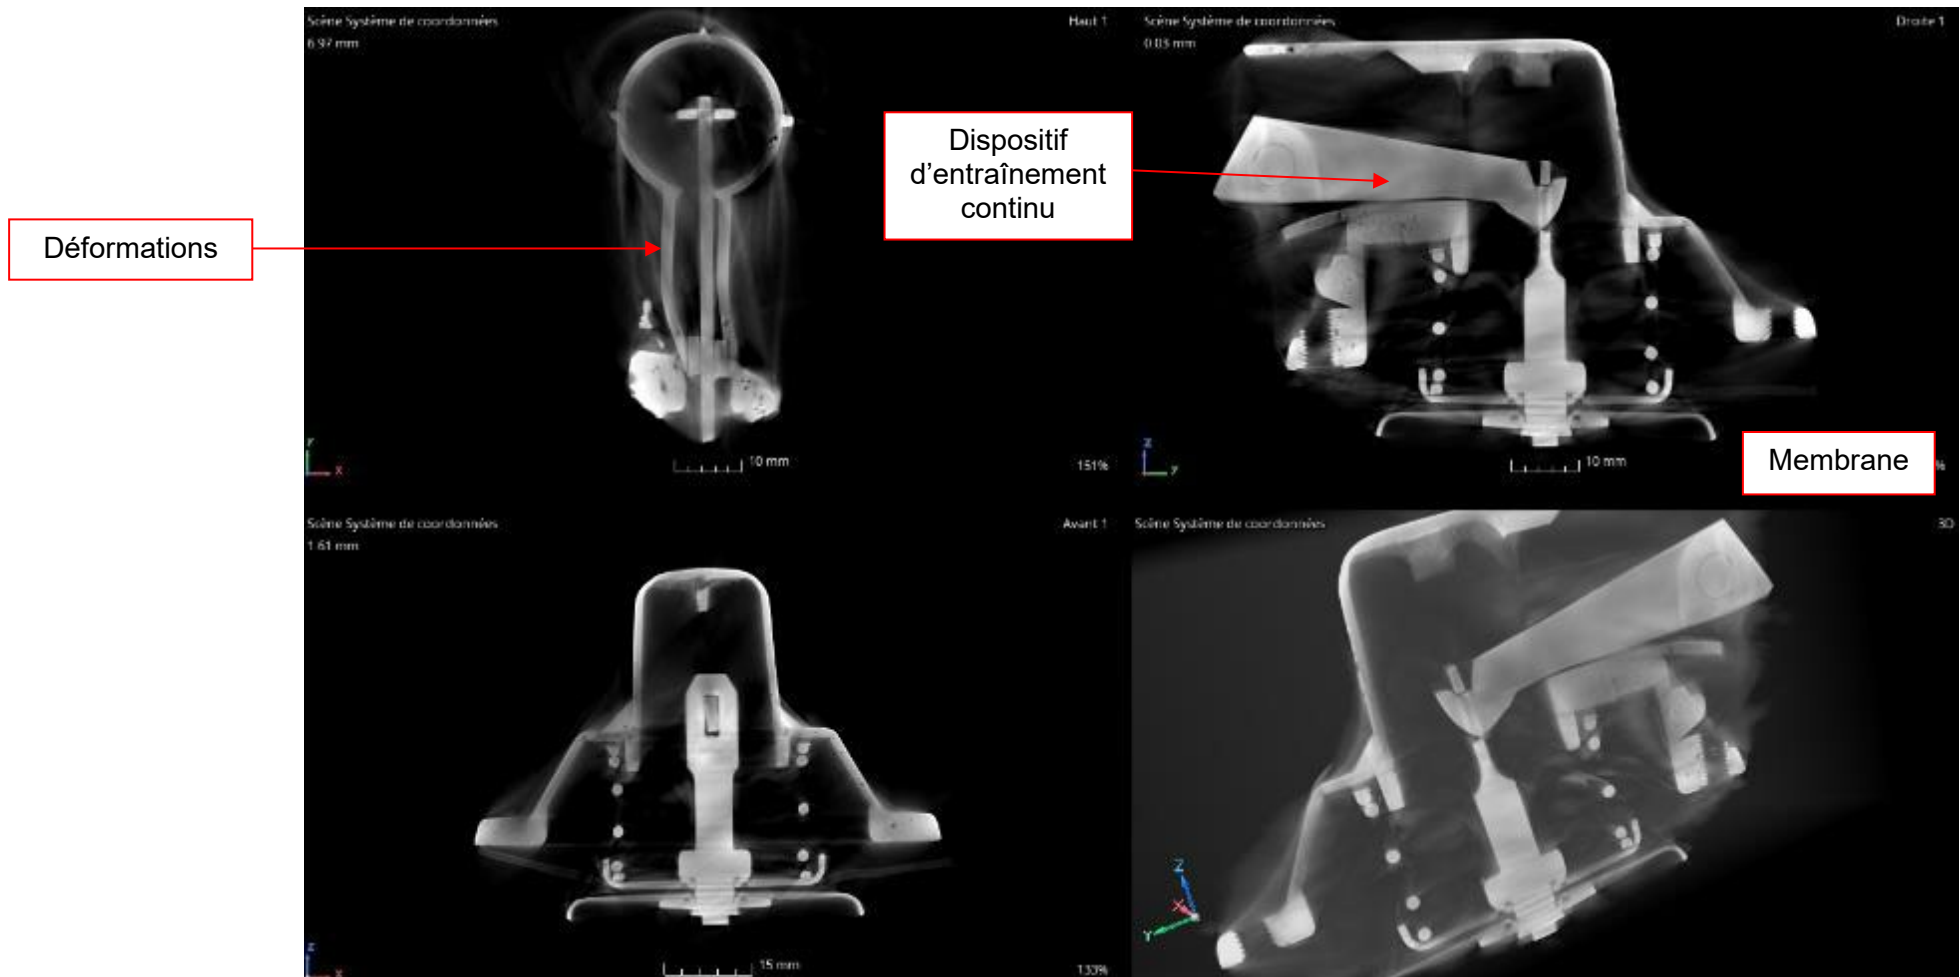
Un examen tomographique a également été réalisé sur la partie de la pompe comprenant son dispositif d'entraînement. Les images montrent la déformation du dispositif, consécutive à l'arrachement de la pompe du carter moteur. Le dispositif d'entraînement est entier.

Figure 103 : examen tomographique du dispositif d'entraînement de la pompe
Source : BEA

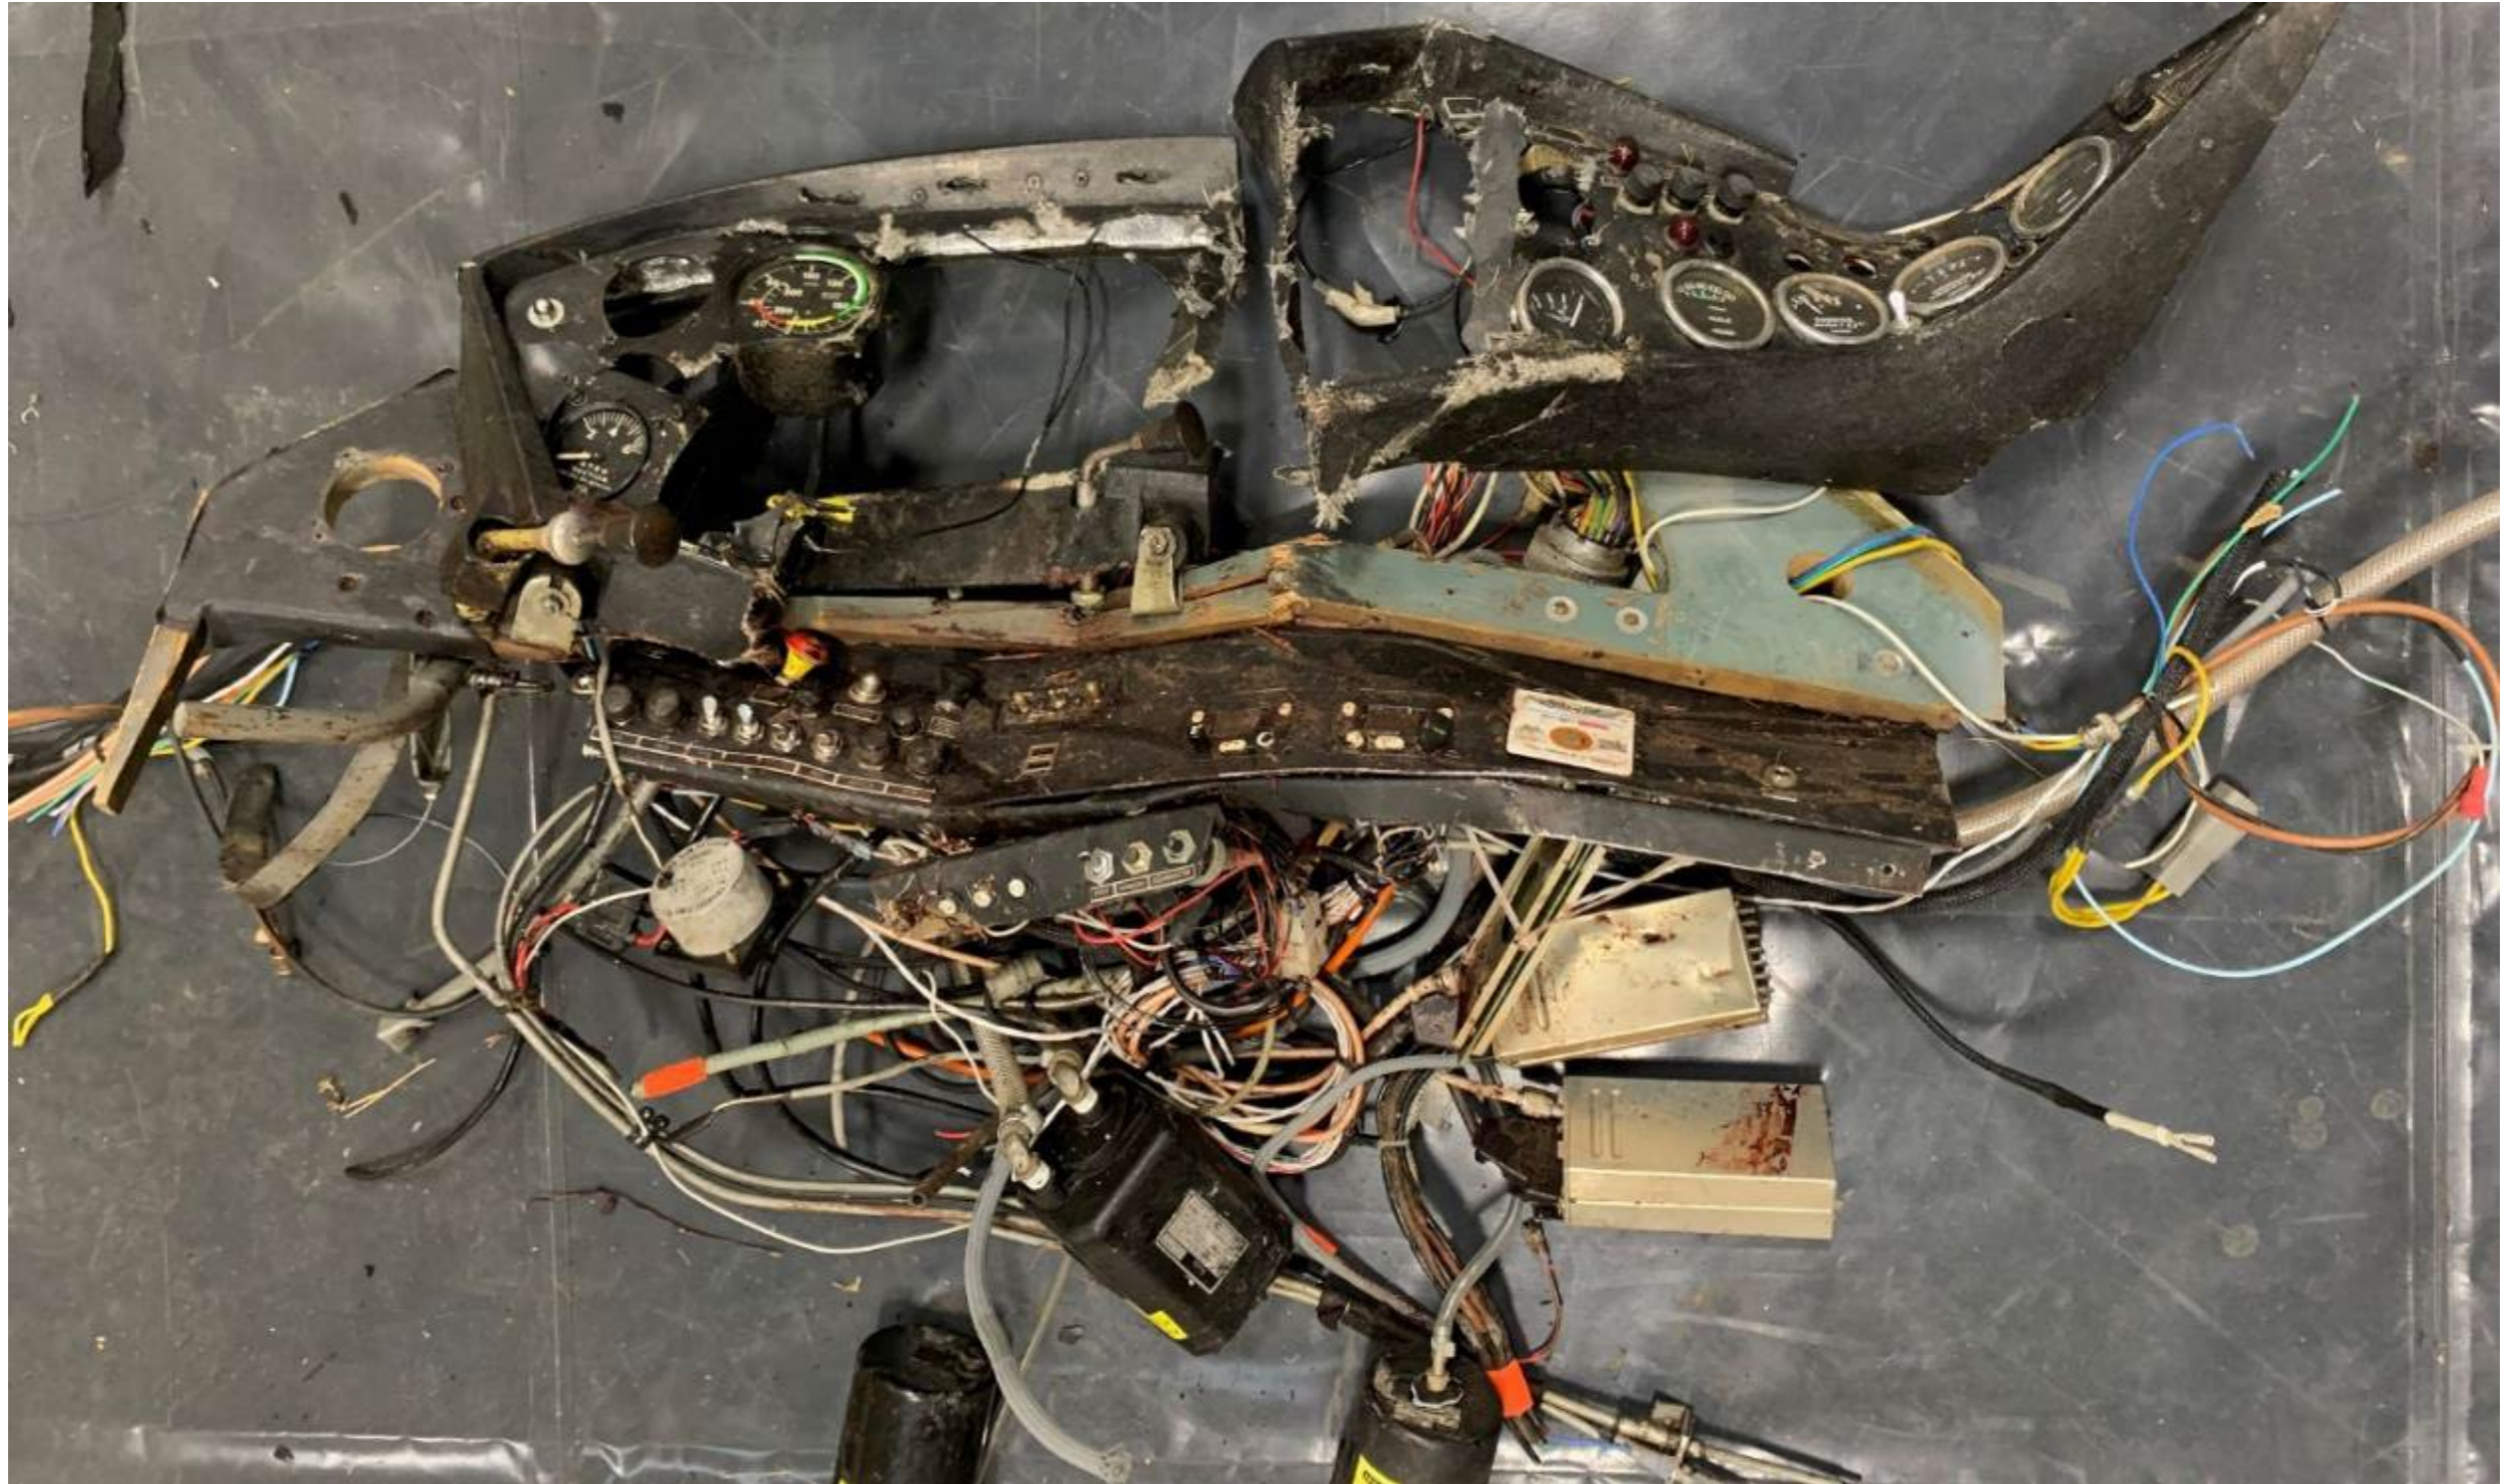
La planche de bord est fortement déformée et rompue en plusieurs parties.

Figure 113 : planche de bord reconstituée
Source : BEA
