Accident du Jodel DR1050 Ambassadeur
immatriculé **F-BJOZ**
le samedi 5 juillet 2025
à proximité de l'aérodrome de Châteauroux – Villers (36)

Heure	Vers 9 h 30 ¹
Exploitant	Privé
Nature du vol	Vol local
Personne à bord	Pilote
Conséquences et dommages	Pilote décédé, avion détruit

Panne moteur en vol, retour au terrain de départ, perte de contrôle lors d'une remise de gaz²

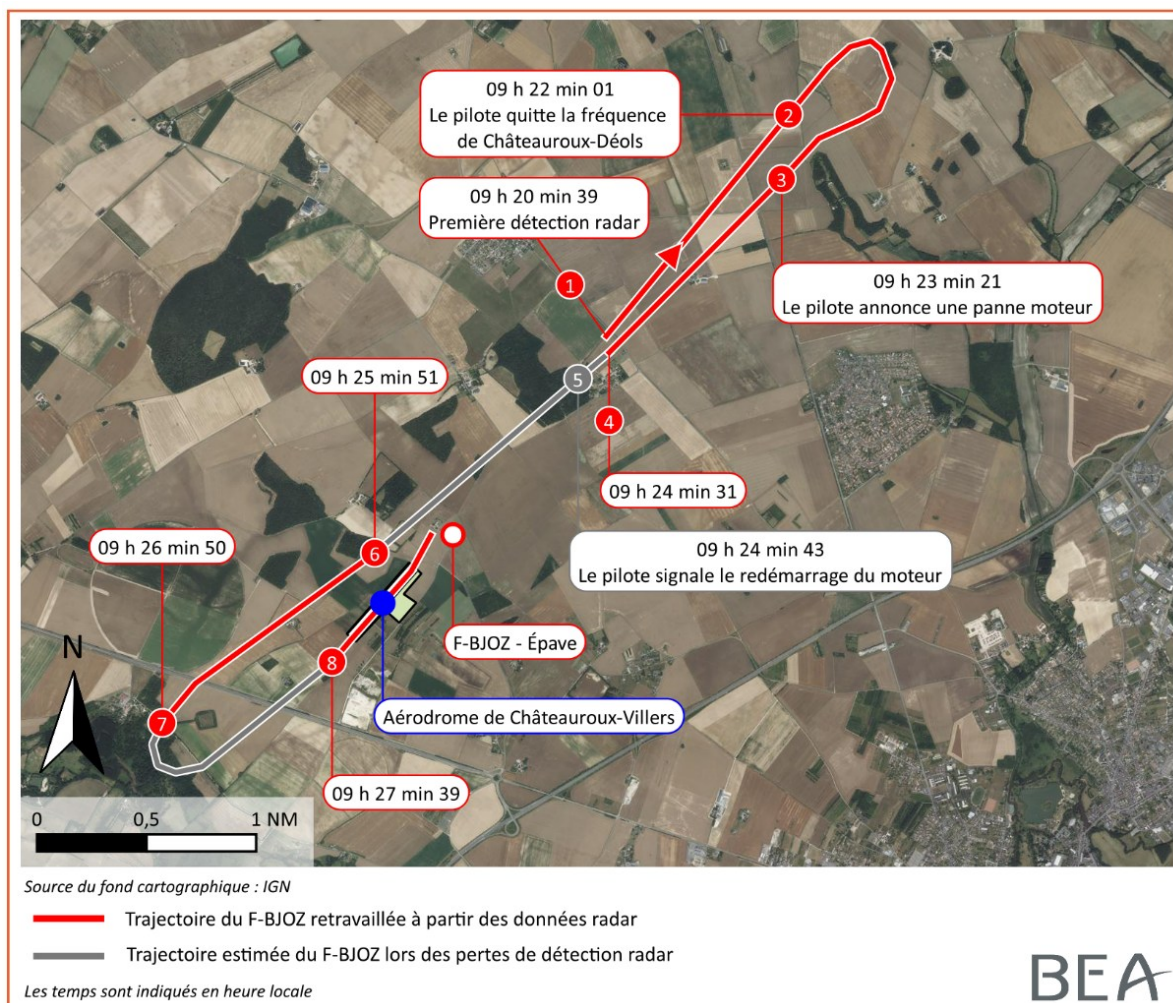
Figure 1 : trajectoire du F-BJOZ

Le pilote décolle en piste 04 de l'aérodrome de Châteauroux – Villers pour effectuer un vol local secteur nord. Quelques minutes plus tard, à 9 h 19, le pilote appelle l'agent AFIS de l'aérodrome de Châteauroux – Déols (36), l'informe de ses intentions et indique que l'avion est à une altitude de 2 500 ft. Il quitte la fréquence à 9 h 22 (voir **Figure 1**, point **2**).

Le pilote effectue ensuite un demi-tour à 9 h 23 et revient sur la fréquence, en indiquant qu'il retourne à Châteauroux – Villers en raison d'une « panne moteur » (point **3**) et qu'il essaie de redémarrer le moteur. Une minute plus tard, il indique à l'agent AFIS que le moteur a redémarré puis quitte la fréquence pour contacter Châteauroux – Villers (point **5**).

Le pilote survole l'aérodrome, puis fait demi-tour au sud (point **7**) et se présente en finale piste 04. Selon deux témoins au sol (voir **Figure 2**), lors du survol de la piste, l'avion est rapide. À quelques mètres de hauteur, le pilote remet les gaz et passe devant le premier des deux témoins, situé près des hangars. Ce dernier estime que la pleine puissance n'a pas été atteinte. À l'extrémité de piste, le pilote ouvre à gauche, passe près du second témoin situé sur la route, puis vire à droite en direction de la piste.

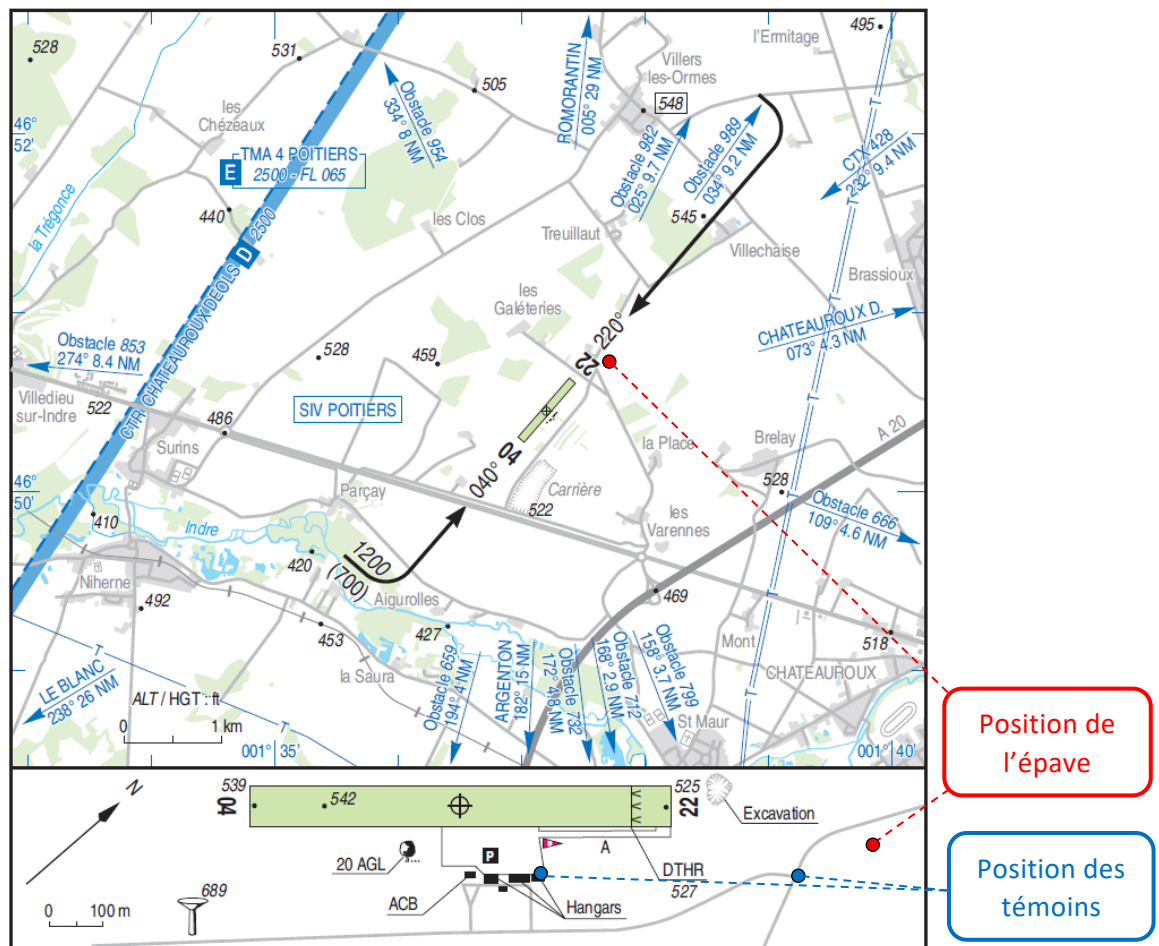
Figure 2 : extrait de la carte VAC de l'aérodrome de Châteauroux - Villers (Source : SIA, annotations BEA)

Selon ces deux témoins, le virage à droite a été réalisé avec une forte inclinaison ; la hauteur de l'avion n'a pas dépassé 150 ft. Le premier indique qu'au cours du virage, le moteur a eu des ratés puis s'est arrêté. Le pilote a perdu le contrôle de l'avion qui était alors fortement incliné à droite. L'avion est entré en collision avec le sol quelques secondes plus tard.

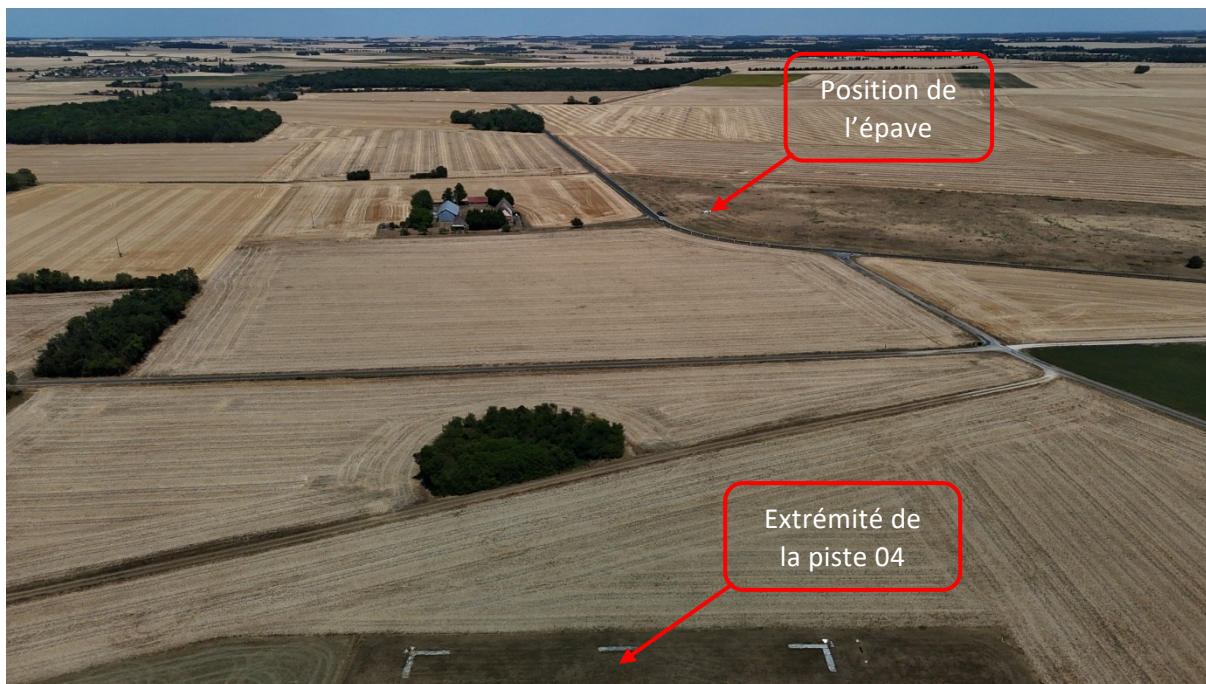
Figure 3 : abords de l'extrémité de la piste 04 le jour de l'accident
(Source : drone GTA, annotations BEA)

L'épave est située à environ 400 m de l'extrémité de la piste 04, dans un champ sans culture et sans obstacle, en bordure d'une route. Ce champ est entouré de nombreux autres champs, dans toutes les directions et qui avaient été récemment moissonnés.

L'instructeur avec qui le pilote avait volé au cours des 12 derniers mois précise que la simulation de la panne moteur au décollage est un exercice qu'il pratiquait régulièrement avec le pilote. Il confirme que les abords de l'extrémité de la piste 04, le jour de l'accident, étaient dégagés, avec notamment des champs moissonnés. Il ne comprend pas le virage pour revenir vers l'aérodrome, au lieu d'atterrir « droit devant, sans réfléchir ». Il émet l'hypothèse d'un choix du pilote de privilégier une piste plutôt qu'un champ pour éviter d'endommager l'avion à nouveau (voir § 2.4).

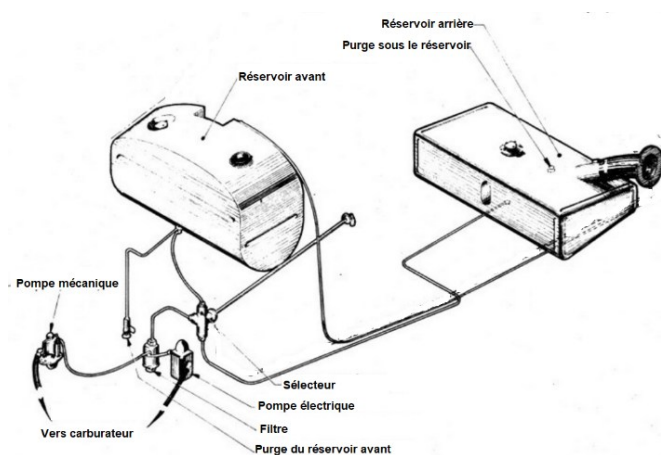
Figure 4 : schéma partiel du circuit carburant du DR1050 (Source : manuel de l'avion)

Plusieurs litres de carburant étaient présents dans le réservoir arrière. Le réservoir avant était éventré et a été retrouvé vide. Le sélecteur carburant a été endommagé lors de l'accident, sa position n'a pas pu être établie en raison des déformations. Il était dans une position proche de celle associée au réservoir avant. Du carburant était présent dans le filtre décanteur et dans la pompe électrique. En revanche, la cuve du carburateur était vide. La pompe mécanique a été endommagée lors de l'accident et n'a pu être testée.
