# **Rapport final n° 2440**

## **du Service suisse d'enquête de sécurité SESE**

concernant l'incident grave de l'avion  
HOAC-AUSTRIA DV20, HB-SDI

survenu le 8 novembre 2024

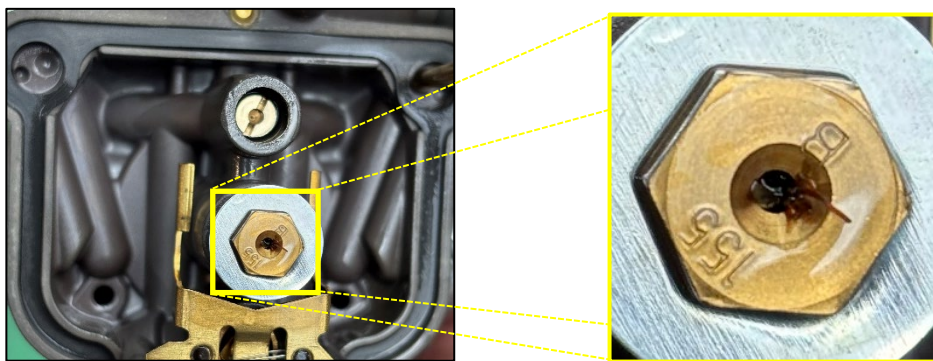
À la suite de l'incident grave, le SESE a effectué une inspection détaillée des éléments du moteur. Un insecte du type hyménoptère ichneumonidae a été découvert obturant partiellement le gicleur principal du carburateur droit (figures 2).

Le diamètre du gicleur principal est de 1.55 mm.

**Figure 2** : Gicleur principal du carburateur droit partiellement obstrué par un insecte

L'enquête a révélé la présence d'un insecte obstruant partiellement le gicleur principal du carburateur droit (figure 2). L'obstruction partielle du gicleur principal du carburateur droit a causé une différence de débit d'essence avec celui de gauche et a provoqué la désynchronisation des carburateurs. Les deux cylindres alimentés par le carburateur obstrué reçoivent moins d'essence et de ce fait ne contribuent pas correctement à la génération de puissance. Ils empêchent une rotation harmonieuse du moteur. Ceci se traduit par de fortes vibrations comme dans le cas de l'incident grave, voire un arrêt du moteur. Une réduction de la puissance diminue le déséquilibre en essence ce qui conduit généralement à une diminution des vibrations.

L'incident grave, à savoir la perte de puissance en vol, est dû à la désynchronisation des carburateurs qui a entraîné de fortes vibrations consécutives à l'obstruction partielle du gicleur principal du carburateur droit par un insecte.

L'agence de l'Union européenne pour la sécurité aérienne (*European Union Aviation Safety Agency – EASA*) devrait, par des mesures adéquates, assurer une protection de la mise à l'air libre des cuves des carburateurs contre des corps étrangers (*Foreign Object Debris – FOD*).

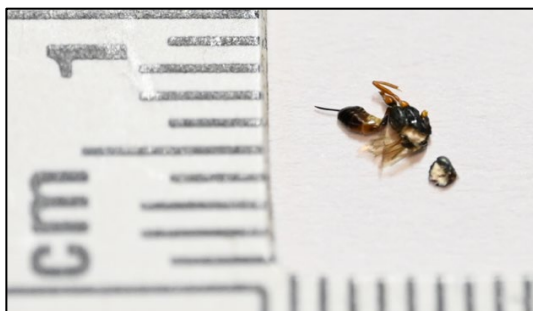
**Figure 3** : Détail de l'insecte retrouvé dans le gicleur principal du carburateur droit

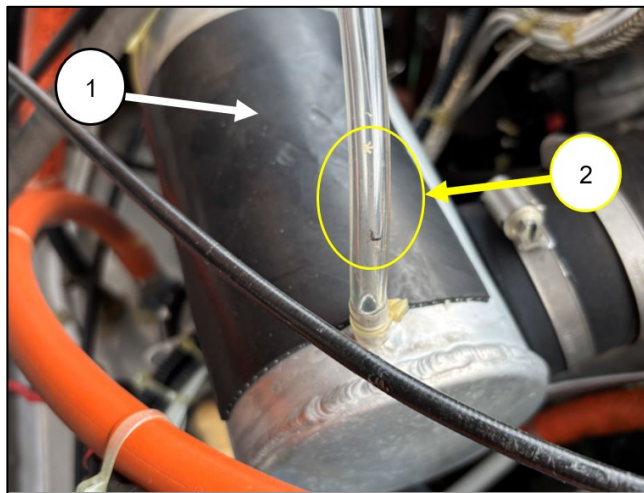
L'inspection détaillée des conduites de mise à l'air libre (*venting line*) de la cuve des carburateurs a mis en évidence la présence de divers éléments organiques et d'un insecte à l'intérieur de celles-ci (figure 4).

**Figure 4** : ① Boîtier de distribution d'air. ② Exemple de corps étranger et insecte visibles dans la conduite de mise à l'air libre de la cuve du carburateur droit.

Des éléments organiques ont également été retrouvés dans la conduite de mise à l'air libre du carburateur droit (figure 4). Cette conduite est connectée au boîtier de distribution d'air et sa contamination ne peut provenir que du boîtier. Comme le passage de corps étrangers (*Foreign Object Debris* – FOD) à travers le filtre à air est très peu probable, une contamination du boîtier n'est possible que par deux cheminements :

L'absence de protection des conduites de mise à l'air libre des cuves des carburateurs contre les corps étrangers est considérée comme facteur contributif.

Le constructeur du moteur Rotax devrait modifier son manuel d'installation afin que les instructions d'intégration spécifient que les mises à l'air libre (*venting lines*) des cuves des carburateurs soient protégées contre tout corps étranger (*Foreign Object Debris – FOD*).

Les constructeurs d'avions devraient, par des mesures adéquates, assurer une protection de la mise à l'air libre (*venting Lines*) des cuves des carburateurs contre tout corps étranger (*Foreign Object Debris – FOD*).

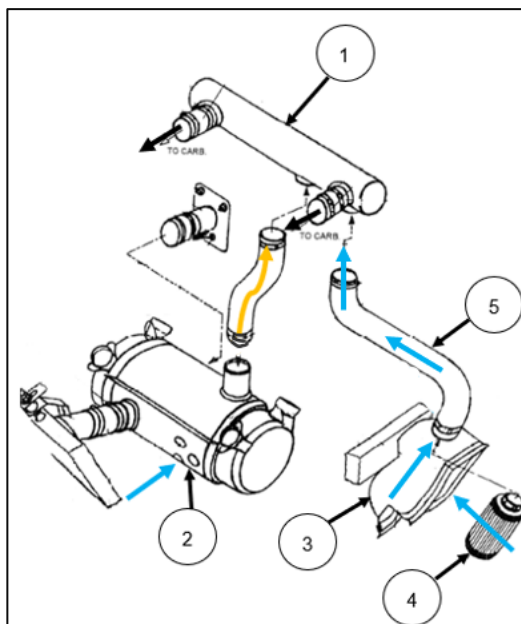
Le boîtier de distribution d'air (figure 5, ①) conduit, à ses deux extrémités, l'air nécessaire aux deux carburateurs. L'air du boîtier est aspiré par les carburateurs lorsque le moteur fonctionne. Cet air peut provenir de deux sources. La source primaire qui utilise de l'air frais collecté au niveau du filtre à air (figure 5, ③④⑤). Pour éviter le phénomène de givrage des carburateurs<sup>7</sup>, la source secondaire utilise de l'air chauffé, non filtré, collecté autour de l'échangeur de chaleur du silencieux d'échappement (figure 5, ②). L'activation du réchauffage carburateur permet d'amener cet air chaud dans le boîtier de distribution.

Si la commande de réchauffage carburateur reste activée après l'arrêt du moteur, il existe un passage libre entre l'air extérieur et le boîtier de distribution d'air.

Lorsque l'avion est stationné, un passage de l'extérieur vers le boîtier reste possible (figure 5).

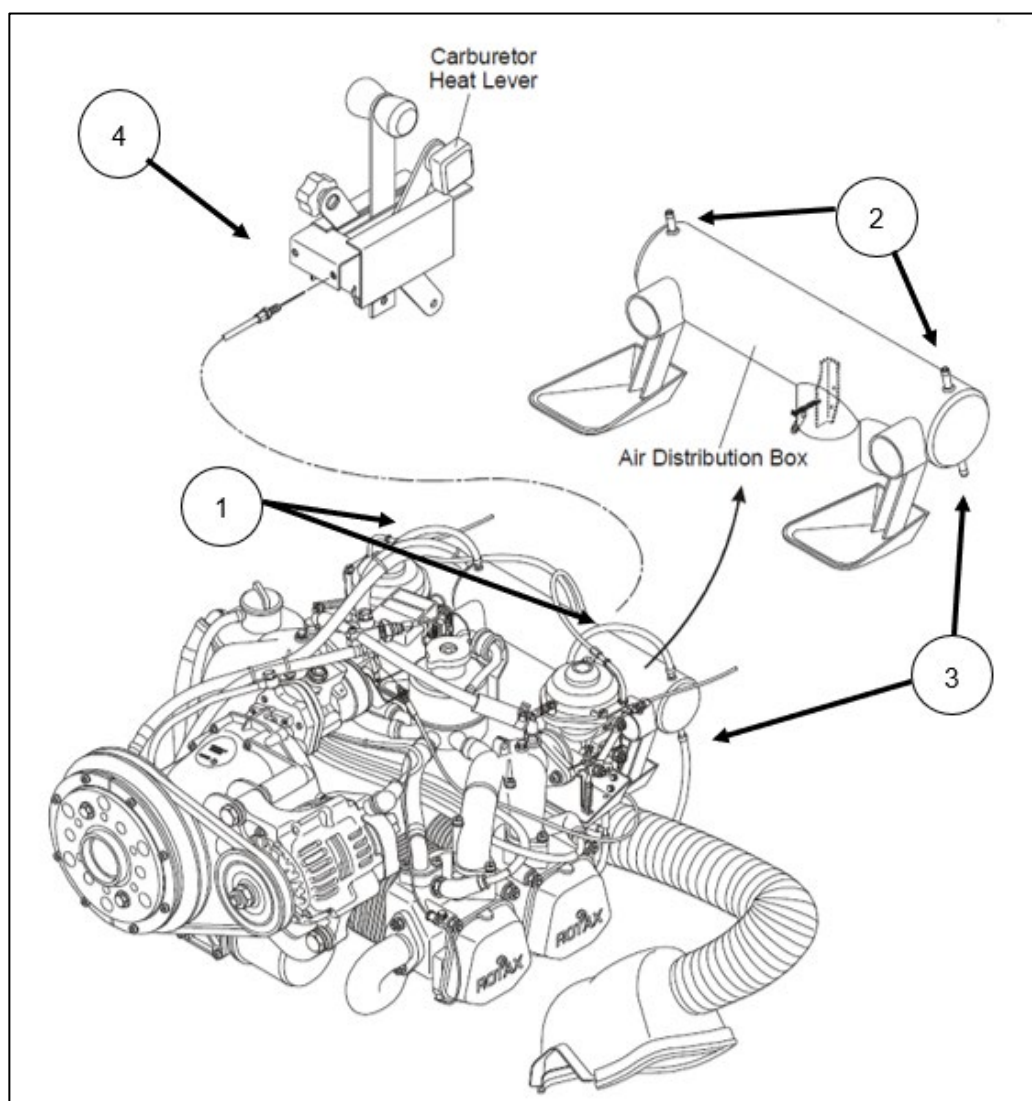
Le boîtier de distribution d'air est équipé de deux orifices de drainage situés au point bas de chaque extrémité (figure 6, ③). Ils permettent d'évacuer le carburant qui pourrait s'accumuler en cas de trop plein des cuves des carburateurs. L'évacuation se fait par deux conduites de drainage (*drainage lines*) de diamètre intérieur de 4 mm, connectées entre elles par un « Y » (figure 7, ④). Une troisième conduite est reliée à la sortie du « Y » et dirigée vers le bas du moteur. Sur le HB-SDI, cette conduite de sortie est ouverte et non filtrée.

**Figure 6 :** ① ② Conduites de mises à l'aire libre des carburateurs connectées au boîtier de distribution d'air. ③ Une des deux conduites de drainage du boîtier de distribution d'air. ④ Console des commandes moteur avec le levier d'activation du rechauffage carburateur *carburator heat lever*. Extrait du AMM du DV20 Katana, modifié par le SESE.

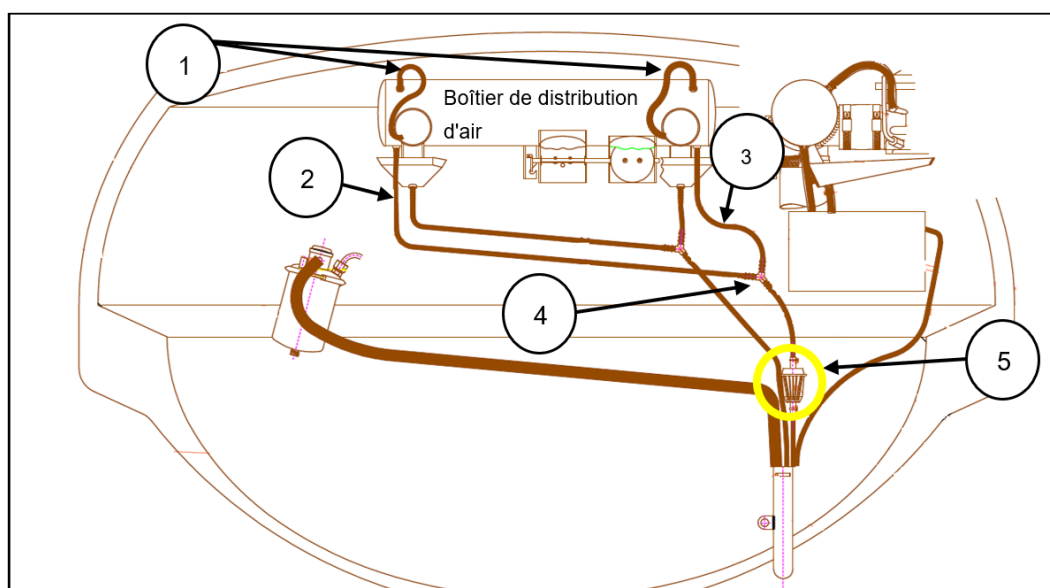
Toutefois, les instructions détaillées de montage indiquent une installation de ce filtre à carburant, de type automobile (figure 7, ⑤), non pas sur les conduites de mise à l'air libre des carburateurs (figure 6, ①) mais sur la conduite de sortie du « Y » (figure 7, ④) reliant les deux drainages du boîtier de distribution d'air (figure 7, ②③). Ce filtre (figure 7, ⑤) empêche les insectes de pénétrer dans le boîtier par les drainages et, par la suite, de s'introduire dans les conduites de mise à l'air libre des carburateurs.

**Figure 7 :** ① Mises à l'air libre des carburateurs. ② ③ Drain du boîtier de distribution d'air. ④ « Y » reliant les deux drains du boîtier de distribution d'air. ⑤ Filtre de type filtre à essence, utilisé pour empêcher l'intrusion d'insectes dans les drains. Source : Extrait du schéma de montage du Service bulletin DAI OSB20-42 modifié par le SESE

- L'OSB20-042 proposé par le constructeur ne protège pas de manière adéquate les mises à l'air libre des carburateurs.

Diamond Aircraft a publié le bulletin MSB20-071 le 5 décembre 2025. Ce bulletin concerne l'inspection des conduites de ventilation du carburateur et l'installation d'un nouveau filtre transparent.
