Accident de l'ELIXIR
immatriculé **F-HLOT**
le vendredi 7 mars 2025
sur l'aérodrome Le Mans - Arnage (72)

Heure	Vers 20 h 30 ¹
Exploitant	Aéroclub les ailes du Maine
Nature du vol	Vol local
Personne à bord	Pilote
Conséquences et dommages	Avion endommagé

Perte de contrôle en direction lors du roulement à l'atterrissage, sortie latérale de piste, en vol de nuit

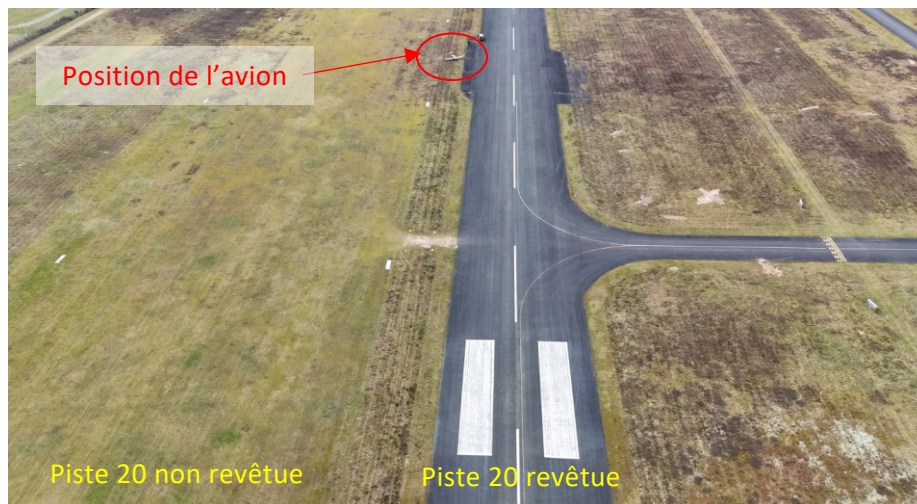
Figure 4 : position de l'avion par rapport aux pistes (Source : BEA)

L'avion repose dans l'herbe en bordure gauche de la piste 20 revêtue, entre les deux pistes (voir **Figure 4**).

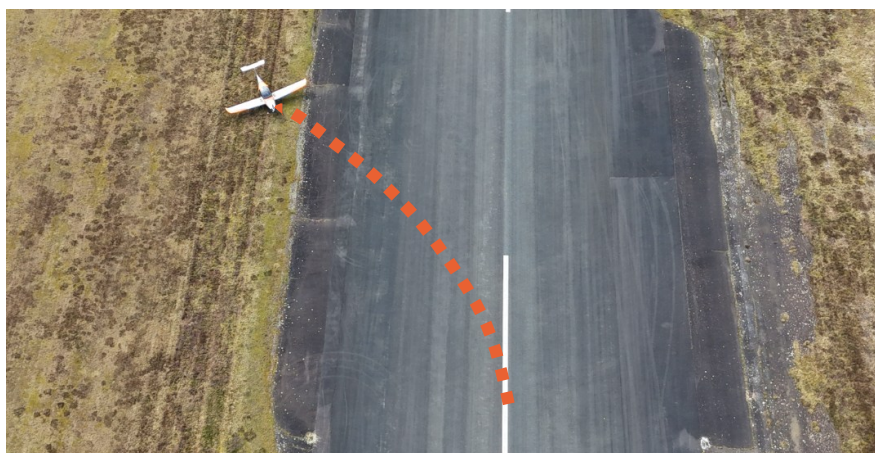
Figure 5 : trajectoire des traces observées sur site (Source : BEA)

Deux traces de pneu continues sont visibles sur la piste, environ 300 m après le seuil de la piste 20 revêtue. Elles partent de la ligne centrale et s'orientent vers le bord gauche de la piste, jusqu'à la zone herbeuse dans laquelle l'avion s'est immobilisé (voir **Figure 5**). Les traces observées sur la piste indiquent que l'avion a viré vers la gauche en dérapant sur une distance d'un peu plus de 40 m.

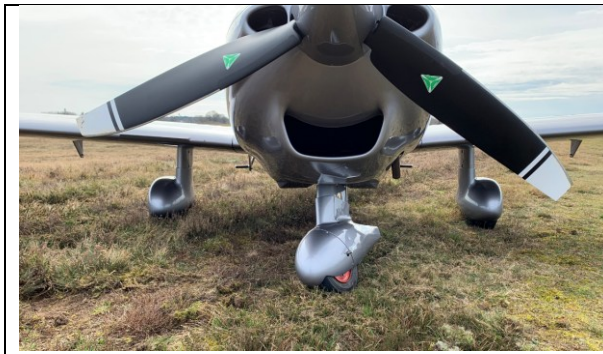
Figure 6 : vue de face (Source : BEA)

L'extrémité de l'aile droite et l'hélice sont entrées en contact avec le sol au moment de la sortie de piste. Le pneu avant et le pneu droit présentent des griffures et arrachements de gomme caractéristiques d'un dérapage sur la piste revêtue.

Le train d'atterrissage avant est orienté vers la droite (voir Figure 6). L'axe de rotation de la roue avant n'est plus perpendiculaire à l'axe de la jambe de train avant (présence d'un fort angle de carrossage). La jambe de train avant ne semble pas fléchi. Le train d'atterrissage avant se verrouille correctement dans l'axe une fois allégé. Une fois chargé, il se déverrouille et s'oriente nominalement avec les palonniers. Les freins fonctionnent normalement, aucun blocage ni frottement n'a été constaté.

- d'améliorer la tolérance de l'avion lors des phases de roulement à l'atterrissage (SB-633-037 - Amélioration du système de verrouillage du train avant) ;
- d'améliorer la stabilité directionnelle lors des phases de roulement à l'atterrissage (SB-633-038 - Pincement des trains d'atterrissage principaux) ;
- de limiter le risque de réglage inapproprié du compensateur de profondeur à piquer entraînant une commande de profondeur anormalement lourde, ainsi qu'une tendance de l'avion à adopter une attitude à piquer en cas de relâchement de l'effort au manche (SB_633-040 – Message d'information blanc « CAS message » affiché au PFD lorsque les volets sont en position atterrissage, la vitesse indiquée est inférieure à 70 kt et le compensateur est réglé anormalement à piquer).

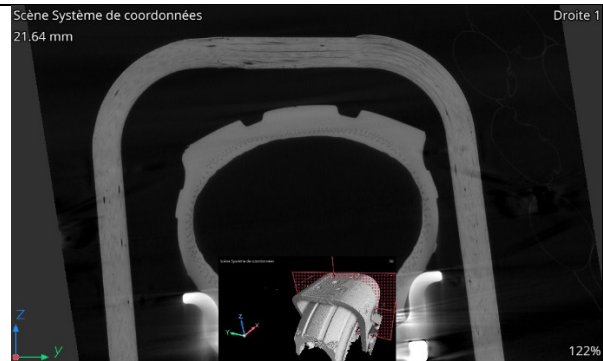
Figure 7 : délamination observée en tomographie (Source : BEA)

La fourche composite du train avant présente plusieurs zones de délaminage (voir **Figure 7**), et se déforme sous le poids de l'avion. Les examens réalisés n'ont pas permis de déterminer si le délaminage de la fourche pouvait être antérieur à la sortie de piste.
