**Accident** du ROBIN DR400-120 « PETIT PRINCE »  
immatriculé **F-GUXV**  
le jeudi 14 novembre 2024  
à Canet-en-Roussillon (66)

**Panne électrique, suspicion de panne du moteur,  
atterrissage en campagne, heurt d'obstacles**

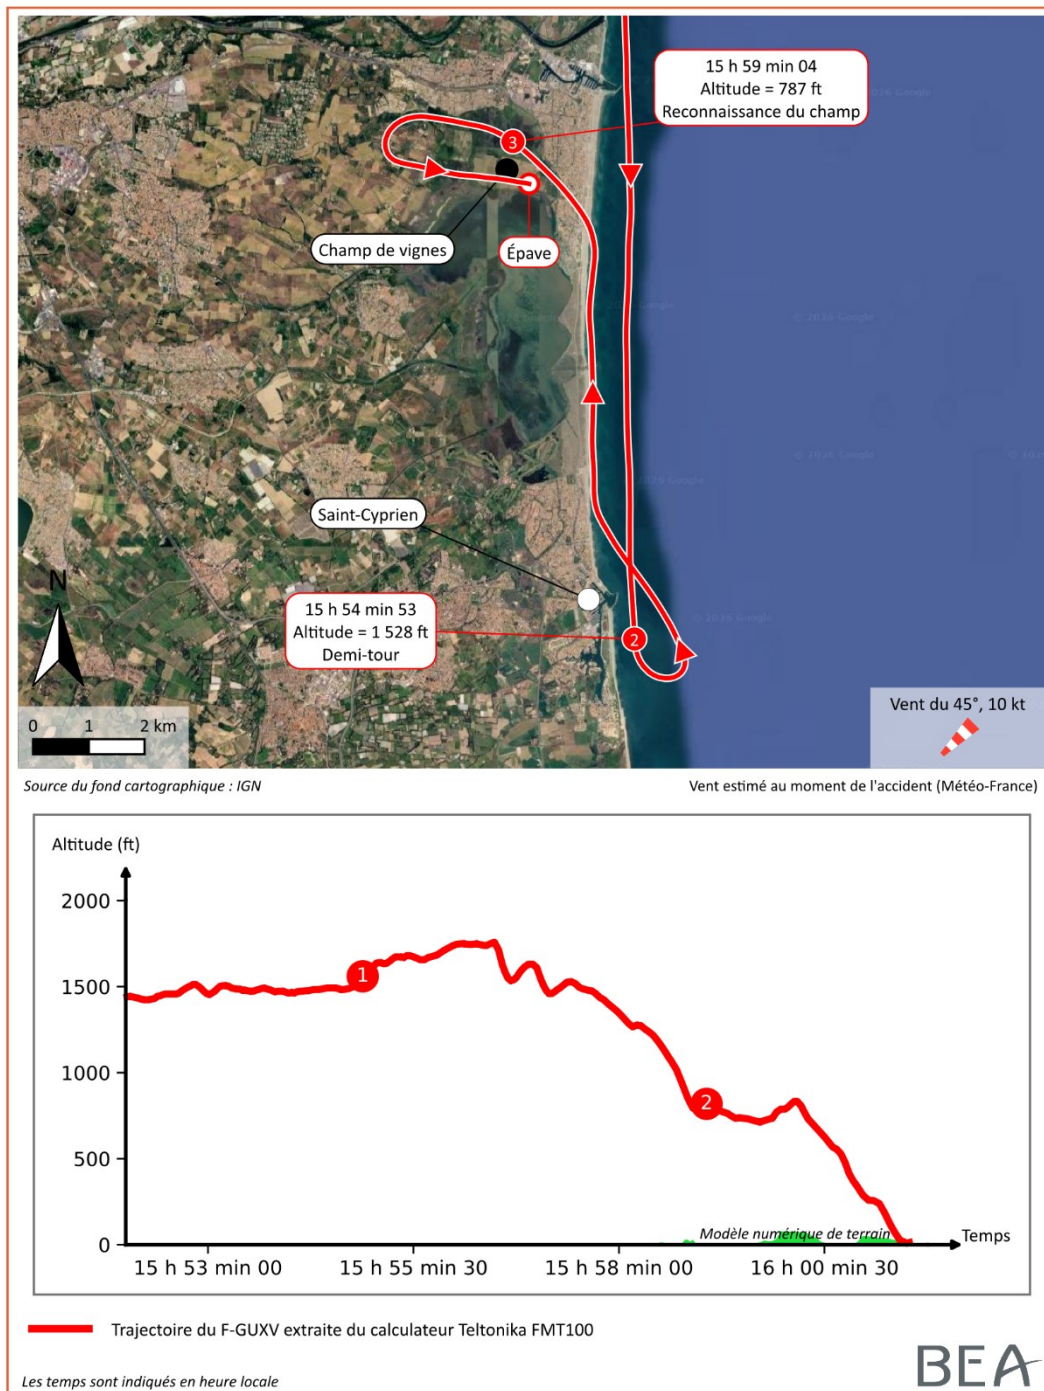
Il effectue la reconnaissance d'un champ qui lui semble adapté, car labouré et d'une longueur suffisante. Lors de l'approche finale, il se rend compte qu'il s'agit d'un champ de vignes. Redoutant une diminution de la puissance du moteur en remise de gaz, il poursuit toutefois l'approche et atterrit. L'avion s'arrête instantanément et se retourne.

Figure 2 : fin de la trajectoire de l'avion

L'épave est située dans un champ de vignes, retournée sur le dos. Les dommages sont consécutifs à l'impact avec la végétation. L'avion était en configuration atterrissage.

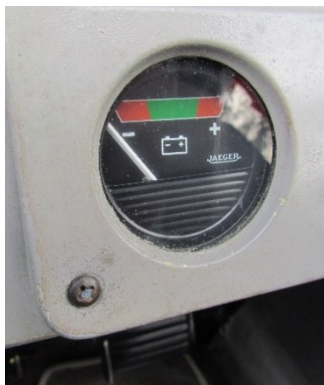
Figure 3 : voltmètre (Source : BEA)

Lors de la check-list après mise en route, l'aiguille du voltmètre était dans la plage rouge inférieure. Le pilote précise que, sur cet avion, l'aiguille met longtemps à être dans le vert. Il a rencontré ce problème chaque fois qu'il a volé sur cet avion, notamment en instruction. À titre d'exemple, lors du dernier vol qu'il a effectué avec cet avion, le 2 novembre précédent, l'aiguille était passée dans le vert après environ 25 minutes de vol. Selon le pilote, il était habituel et admis au sein du club que le vol puisse être entrepris malgré l'aiguille du voltmètre dans la plage rouge inférieure<sup>8</sup>.

À l'exception de l'aiguille du voltmètre qui était toujours dans la plage rouge inférieure, le pilote n'a détecté aucune anomalie lors des essais moteur. Le pilote a décidé de décoller. Il précise que l'aiguille n'est jamais passée dans le vert lors du vol de l'accident.

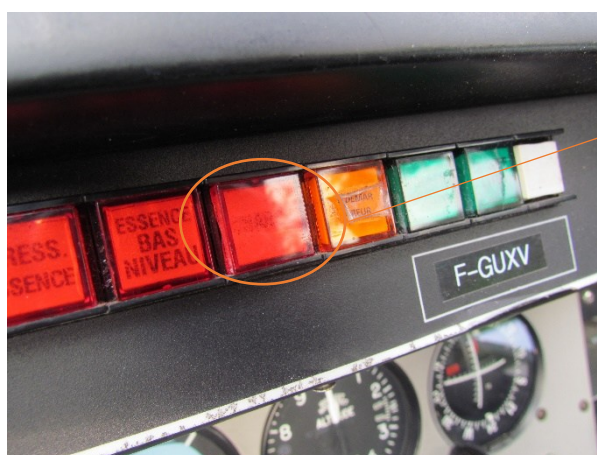
Voyant  
« charge »

Figure 4 : bandeau d'alarmes (Source : BEA)

- Le voltmètre fonctionnait normalement.
- La « détection de panne » du régulateur de tension ne fonctionnait pas, en raison de dommages internes et de la dégradation de la connectique associée. Le voyant « charge » ne s'allumait donc pas en cas de panne de l'alternateur. Ces dommages peuvent être la conséquence d'une utilisation avec une batterie faible, d'une charge de la batterie inappropriée, ou d'un cycle de charge dont la tension n'est pas maîtrisée.

Trois jours avant l'accident, un pilote avait signalé une panne de l'alternateur sans allumage du voyant ambre « charge ». L'encadrement du club n'a pas porté une attention particulière à ce dysfonctionnement : il n'a pas considéré qu'il y avait une possible défaillance du système de détection de panne de l'alternateur et n'a pas engagé de recherche de panne.

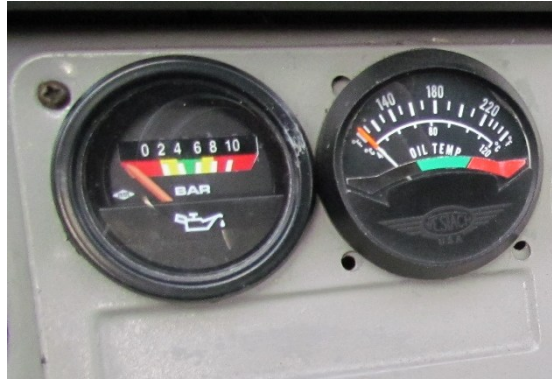
Les indicateurs de pression et température d'huile sont alimentés par la barre d'alimentation. En l'absence d'alimentation, les aiguilles se positionnent au repos. Des essais réalisés avec un manomètre de DR400 montrent que l'indication de pression d'huile diminue avec la baisse de la tension du réseau électrique, de manière significative, de l'ordre de 2 à 3 bars pour 6 à 7 V de chute de tension.

Figure 5 : indicateurs de pression et de température d'huile (Source : BEA)

À l'issue des essais radio, il a de nouveau vérifié les paramètres. Il a constaté que l'indication de pression d'huile était dans la zone rouge sans toutefois être à zéro. Aucun voyant d'alarme n'était allumé. Il ne se rappelle pas la position de l'indication de température. Il a vérifié les disjoncteurs sans déceler d'anomalie. Il n'a pas envisagé qu'il pouvait s'agir d'une panne électrique.
