## Accident de l'ULM Evektor Aerotechnik EV-97 Eurostar identifié 28ADE

survenu le 10 septembre 2017  
à Luray (28)

### Perte de contrôle lors d'une manœuvre de retardement en fin de branche de vent arrière, collision avec le sol

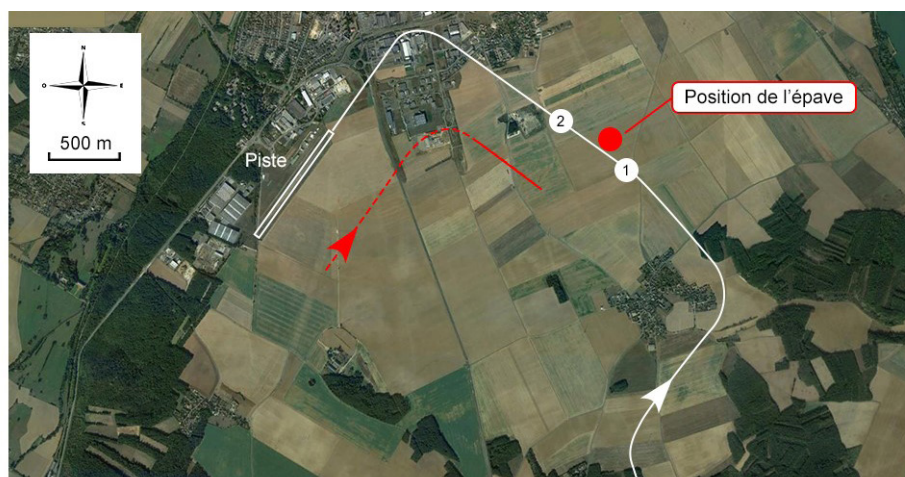
#### Témoignage du pilote en CAP 10 en étape de base

- Trajectoire du CAP10
- Trajectoire du 28ADE vue par le pilote du CAP10
- Trajectoire supposée du 28ADE
- ① Contact radio avec la pilote du 28ADE
- ② Le pilote du CAP10 aperçoit le 28ADE qui remonte l'étape de base en sens inverse

Le pilote du CAP 10 indique qu'il revenait avec un élève de la zone de voltige de Chartres située au sud - sud-est de l'aérodrome où il avait évolué pendant vingt minutes. Il a cheminé le long de la nationale N154, à l'est de celle-ci car il savait qu'un autre avion au départ de Dreux allait également rejoindre la zone de voltige en cheminant à l'ouest de cette nationale. Alors qu'il était sur la fréquence d'auto-information de Dreux, il a signalé sa position et s'est coordonné avec l'autre pilote, dont il ne voyait pas l'avion, pour garder la nationale entre eux. Un troisième pilote, à bord d'un Cessna C172, s'est annoncé dans le secteur ouest de Dreux à destination de l'aérodrome pour rejoindre le début de la branche vent arrière de la piste 22. Le pilote du CAP 10 s'est alors écarté plus à l'est et a annoncé sur la fréquence qu'il allait s'intégrer en étape de base. Il explique que ce choix lui permettait de ne pas suivre une trajectoire conflictuelle avec, d'une part, le CAP10 se dirigeant à contresens vers la zone de voltige et, d'autre part, le C172 qui rejoignait par l'ouest le début de vent arrière. Le pilote précise qu'il n'avait pas le contact visuel avec ces deux avions et que la visibilité, bien que bonne au niveau du sol, était de l'ordre de 4 à 5 km proche de la base des nuages qui se situait à une hauteur de 1 000 – 1 200 ft.

Une fois établi en étape de base pour la piste 22 main gauche, le pilote du CAP 10 entend la pilote de l'Eurostar s'annoncer en vent arrière également pour la piste 22. Il précise que c'est le premier message qu'il a entendu de la part de la pilote de l'ULM. Il lui indique alors être en étape de base. La pilote lui répond qu'elle se reporte en n°2. Alors qu'il est en descente, toujours en étape de base, il voit l'ULM face à lui sur sa gauche à environ 800 m, sur une trajectoire opposée à la sienne, à une altitude légèrement supérieure. Il lui annonce alors sur la fréquence sa position relative à « 10 heures » et, en absence de réponse, par sécurité il vire légèrement à droite et accentue sa descente. Les deux aéronefs se croisent, l'ULM est alors en vol rectiligne avec les ailes à plat sans changement de trajectoire. Puis le pilote du CAP 10 poursuit son approche et atterrit. Il précise que l'atmosphère était turbulente, particulièrement en finale pour la piste 22. Il ajoute qu'il n'a pas entendu d'autre message de la part de la pilote.
