**Accident** du MUDRY CAP10B  
immatriculé **F-GDTY**  
le dimanche 14 septembre 2025  
à Lescar (64)

**Blocage de la commande de profondeur, évacuation du  
pilote en vol, collision de l'avion avec le sol, lors d'un vol  
de contrôle<sup>2</sup>**

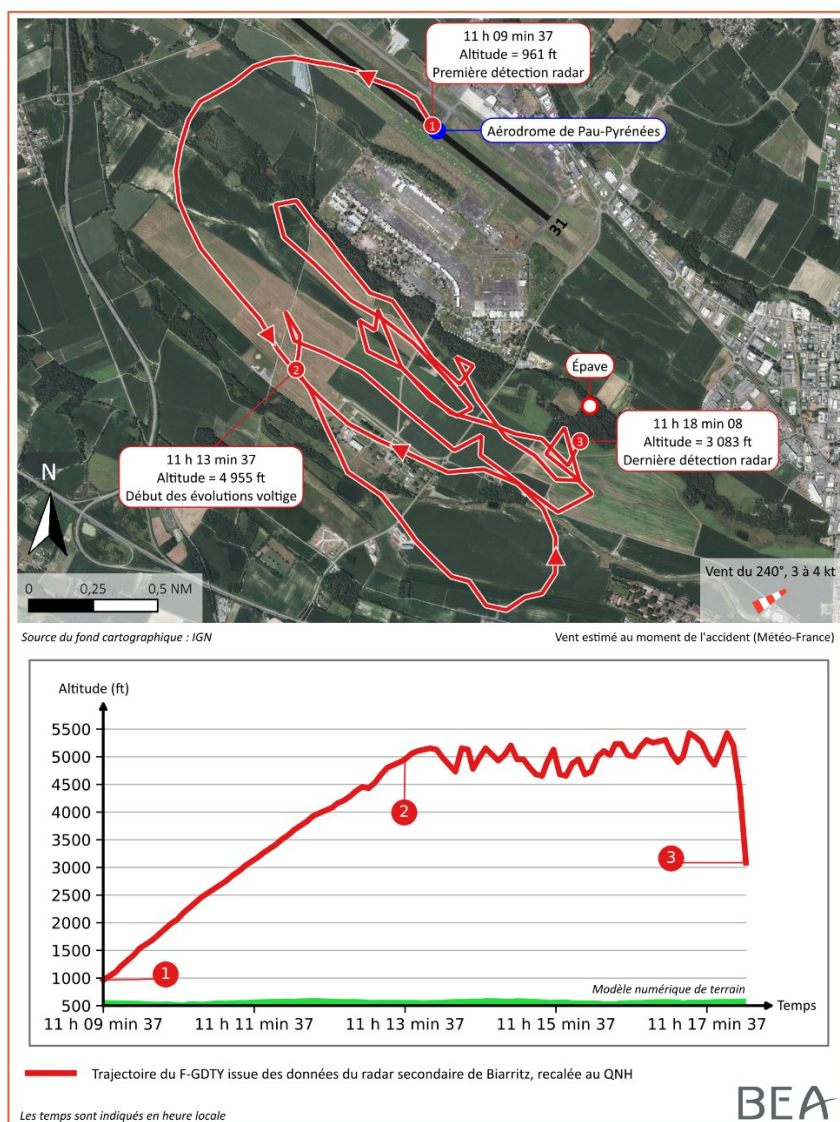
Figure 1 : trajectoire

Le pilote décolle de la piste 31 de l'aérodrome de Pau-Pyrénées (64) à 11 h 08 et rejoint la zone d'évolutions vers 11 h 12 (voir **Figure 1**, point ②). Il commence par effectuer des huit paresseux, des boucles puis des trajectoires sur le dos. L'avion réagit parfaitement aux ordres au manche.

Le pilote met alors l'avion sur le dos puis en montée à 45°. Il effectue des tonneaux à facettes à gauche et à droite. Alors qu'il cherche à revenir en palier sur le dos, il ressent un blocage de la commande de profondeur. Lorsqu'il remet l'avion en vol ventre par un demi-tonneau à gauche, l'avion prend une assiette à piquer. Le pilote tente de reprendre le contrôle de l'avion sans succès et l'évacue. L'avion heurte le sol à grande vitesse dans une zone boisée.

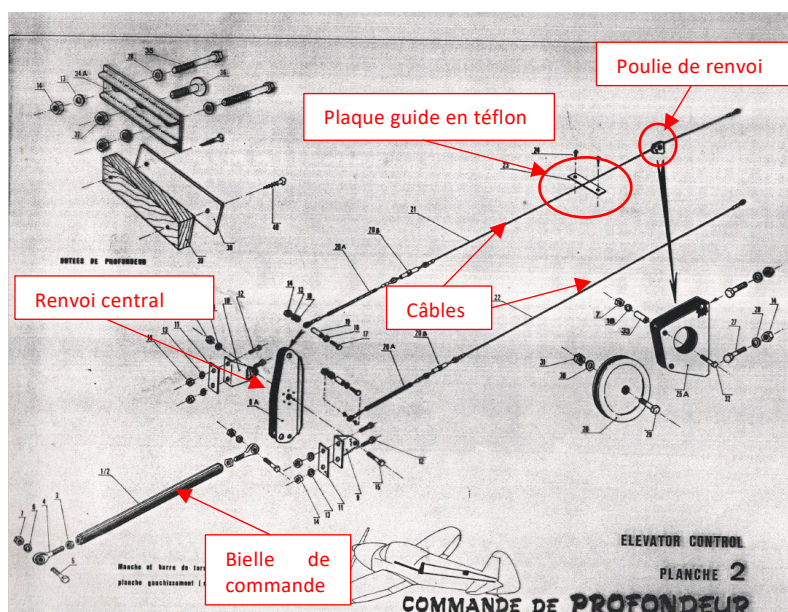
Figure 2 : description de la commande de profondeur  
(Source : Schéma issu de l'IPC, annotations BEA)

La gouverne de profondeur est actionnée par une chaîne composée de bielles et de renvois allant des pieds de manches jusqu'à l'arrière de la cabine, puis de câbles jusqu'à la gouverne. À l'arrière du fuselage, les câbles sont guidés jusqu'à la gouverne. En particulier, une plaque guide en téflon permet au câble supérieur de translater contre un tasseau structural en bois sans provoquer de friction indésirable ni créer d'usure liée à un éventuel frottement. Une poulie de renvoi est également présente à l'arrière du fuselage, permettant de rediriger le câble supérieur vers le haut de la gouverne (l'angle alors créé n'est pas représenté sur le schéma ci-dessous).

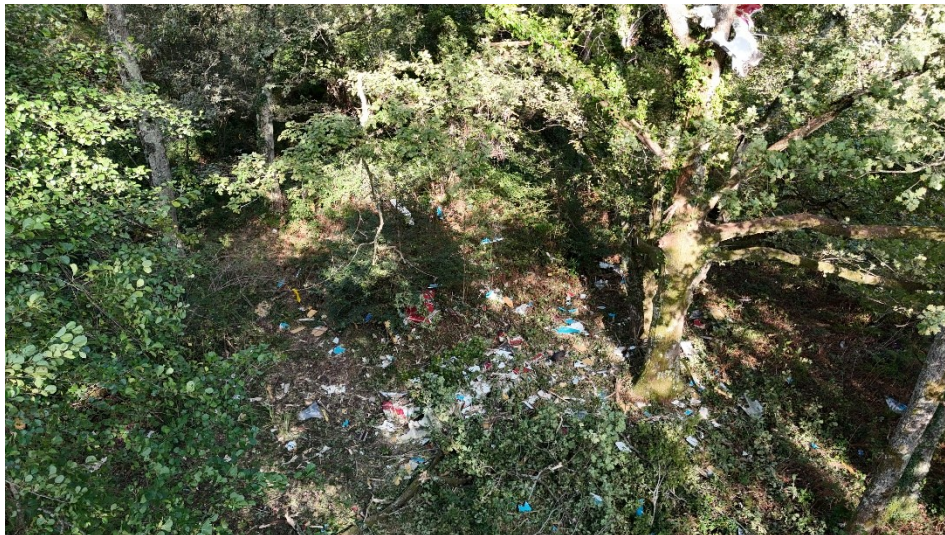
Figure 3 : vue du site (Source : GTA)

L'avion est entré en collision avec le sol dans une zone boisée à environ 1,5 km au sud de l'aérodrome de Pau-Pyrénées et est détruit. Le site était recouvert de débris de petite taille dispersés dans une zone d'une trentaine de mètres de diamètre. Des morceaux de toutes les extrémités de l'avion ont été retrouvés sur site. Seul un morceau de pale a été retrouvé hors de cette zone, à environ 200 m du site de l'accident. La verrière, éjectée par le pilote avant son évacuation, n'a pas été retrouvée.

L'examen du site et de l'épave indique que l'avion a heurté le sol avec une importante assiette à piquer et une trajectoire presque verticale, à très forte énergie. D'après les éléments recueillis sur le site, il est très probable que le moteur délivrait du couple.

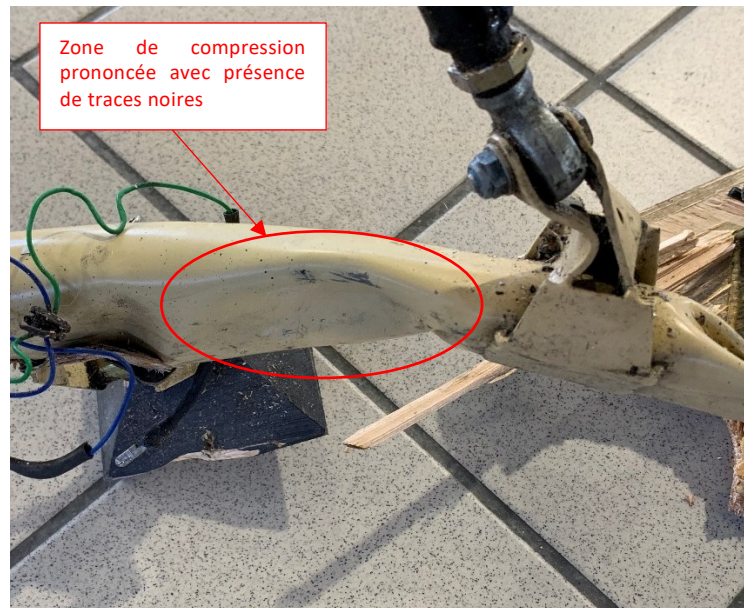
Figure 4 : tube de torsion (Source : BEA)

La partie avant de la chaîne de commande de profondeur regroupe les deux manches, encore liés par le tube de torsion, ainsi qu'une partie de la bielle de commande. Cet ensemble présente de nombreuses déformations. Les pièces mobiles sont cependant toujours libres dans leur mouvement, et les liaisons sont correctement fixées et serrées. Le tube de torsion présente une compression prononcée et localisée. Cette zone s'accompagne de plusieurs traces noires.

La compression du tube de torsion mentionnée précédemment (illustrée en **Figure 4**) se situe dans la zone où un corps étranger aurait pu se loger et bloquer les actions à tirer sur les manches.

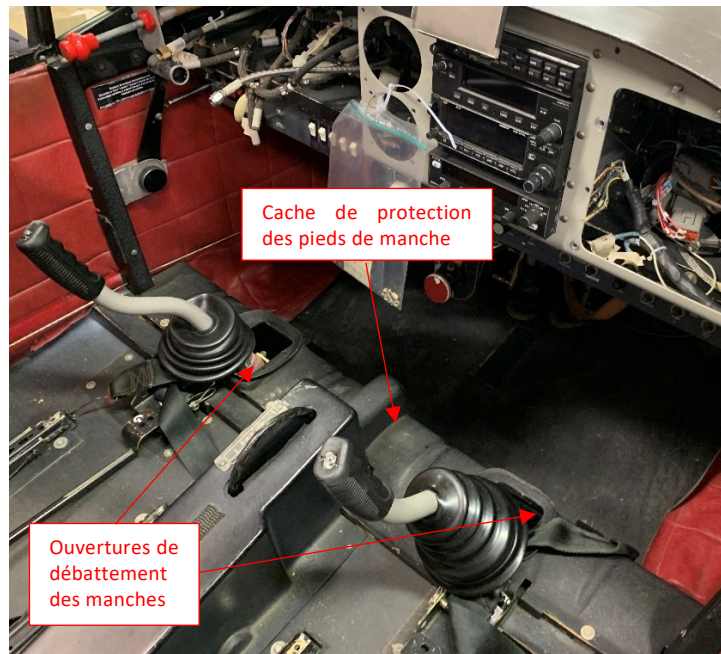
Figure 5 : avant de la cabine d'un CAP10C (Source : BEA)

Les pieds de manches sont accessibles par les ouvertures permettant le débattement des manches (voir **Figure 5**) ou après le retrait du cache de protection en plastique. Ce cache est fixé par l'intermédiaire de vis au niveau de l'assise des sièges et au niveau du plancher.

Un test réalisé sur le CAP10C a permis d'identifier qu'après retrait des vis, en cas de dépose d'un tournevis contre le bord du cache de protection, le retrait de ce dernier pouvait naturellement permettre au tournevis de rouler sous les pieds de manche par gravité<sup>4</sup>.

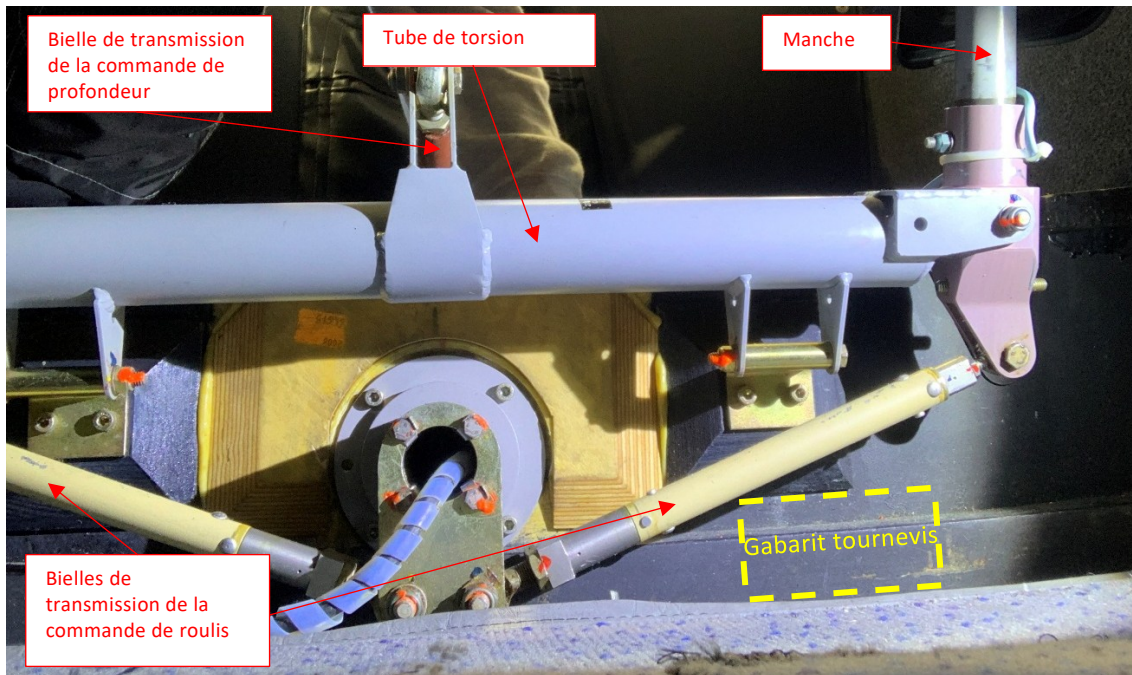
Figure 6 : pied du manche gauche après retrait du cache (Source : BEA)

Dans cette position, au sol, le tournevis ou tout autre objet de taille équivalente ne fait pas obstacle au mouvement avant/arrière des manches et à sa transmission à la bielle de profondeur, comme illustré ci-dessous (la photo a été prise une fois le cache déposé, depuis les palonniers et orientée vers l'arrière de la cabine). Dans cette position, le corps étranger est masqué par le tube de torsion situé juste au-dessus, et peut être difficilement détectable par une personne positionnée en cabine. Il est alors probable que le cache de protection peut être remonté avec un corps étranger encore présent au pied de manches.

Sur le dos ou sous l'effet de « G négatif », le corps étranger peut se déplacer jusqu'à venir en contact avec le haut du compartiment se trouvant derrière le cache. Si le manche est positionné vers l'avant, le corps étranger pourra venir se loger en arrière du tube de torsion. Il pourra ainsi perturber les actions à tirer sur le manche en créant une butée entre le tube de torsion et la paroi où sont fixées ses charnières (face avant du longeron principal).

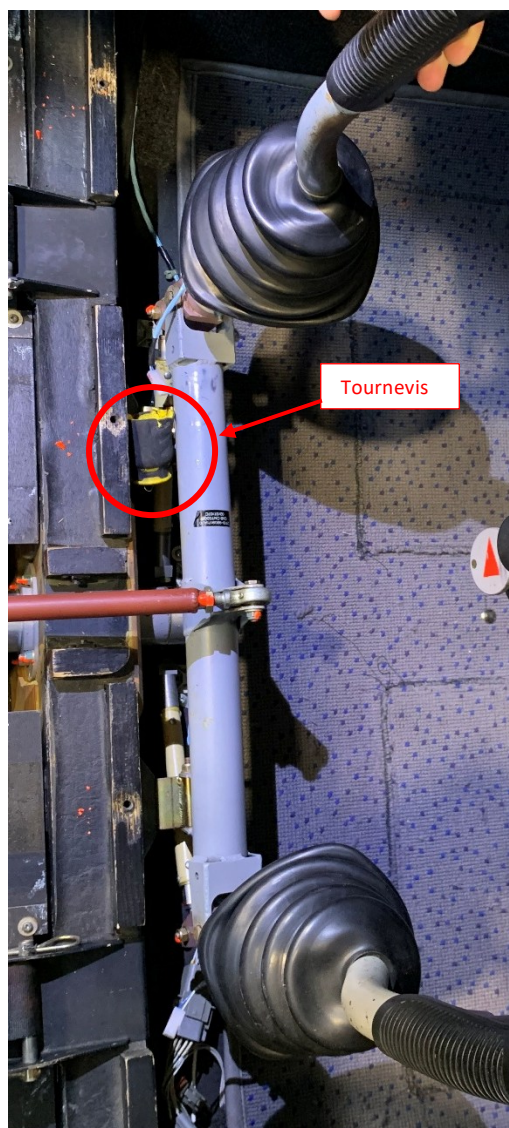
Figure 7 : exemple de position de tournevis bloquante (Source : BEA)

La position des manches et de la gouverne de profondeur lorsque le corps étranger est bloqué dans cette position correspond à une commande prononcée à pousser. Au sol ou sous « G positif », le corps étranger pourra être évacué en positionnant les manches très en avant, sans quoi il pourrait rester dans cette position, en butée contre le haut du cache.

Lors du vol, sous facteur de charge négatif, le tournevis est probablement venu se loger en butée contre la barre de torsion, limitant ainsi le débattement du manche vers l'avant. Le pilote a ressenti un blocage de la commande de profondeur. Il a évacué l'avion qui a poursuivi la descente et a heurté le sol à grande vitesse. Le pilote a été secouru par des chasseurs après avoir atterri à l'aide de son parachute.

- la servante à outils mise à disposition des mécaniciens intervenant dans l'enceinte de la société n'est plus en libre-service et est fermée à clé lorsqu'elle n'est pas utilisée. Chaque mécanicien vérifie son contenu en début de journée, après chaque intervention et en fin de journée ;
- seuls les mécaniciens effectuent les vérifications après mention d'un incident sur le carnet de route, sur la base de comptes-rendus détaillés des pilotes.
