**Accident** du PIPER PA-28-181  
immatriculé **F-GFIE**  
le samedi 21 décembre 2024  
à Emerainville (77)

**Diminution de la puissance du moteur au décollage,  
collision avec la végétation puis le sol<sup>2</sup>**

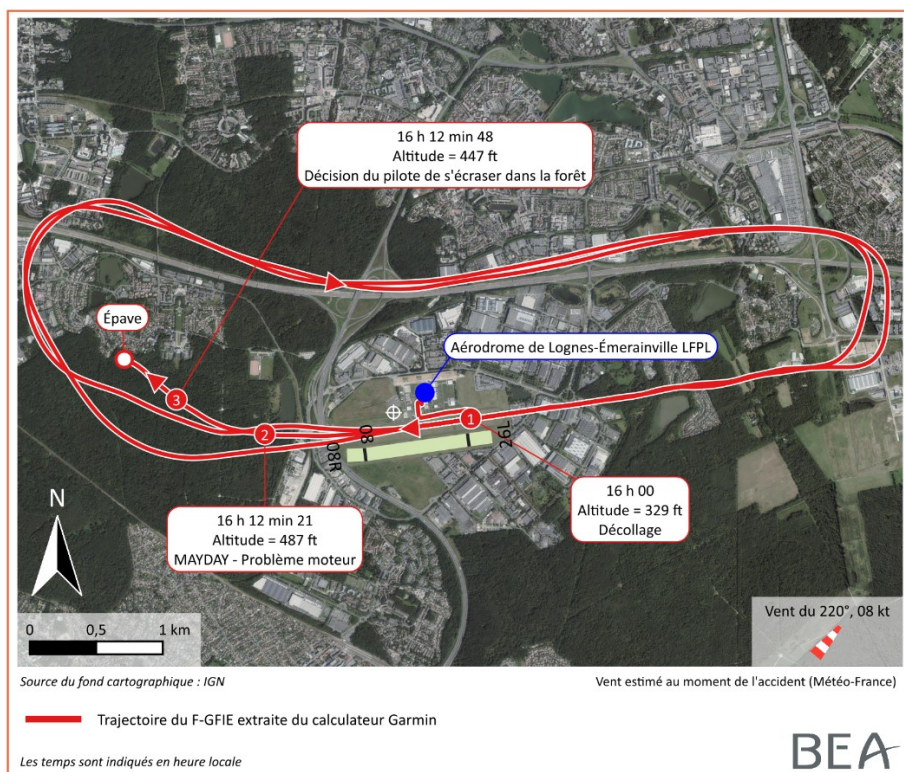
À 16 h 12 min 21, lors du troisième décollage (voir **Figure 1**, point ❶), le pilote constate une diminution de la puissance du moteur au passage du seuil opposé. Il s'annonce en MAYDAY et informe qu'il a un problème moteur (voir **Figure 1** et **Figure 2**, point ❷). Le contrôleur lui demande ses intentions et le pilote répond qu'il est au-dessus de la forêt et qu'il ne sait pas encore ce qu'il va faire.

Figure 1 : trajectoire du F-GFIE

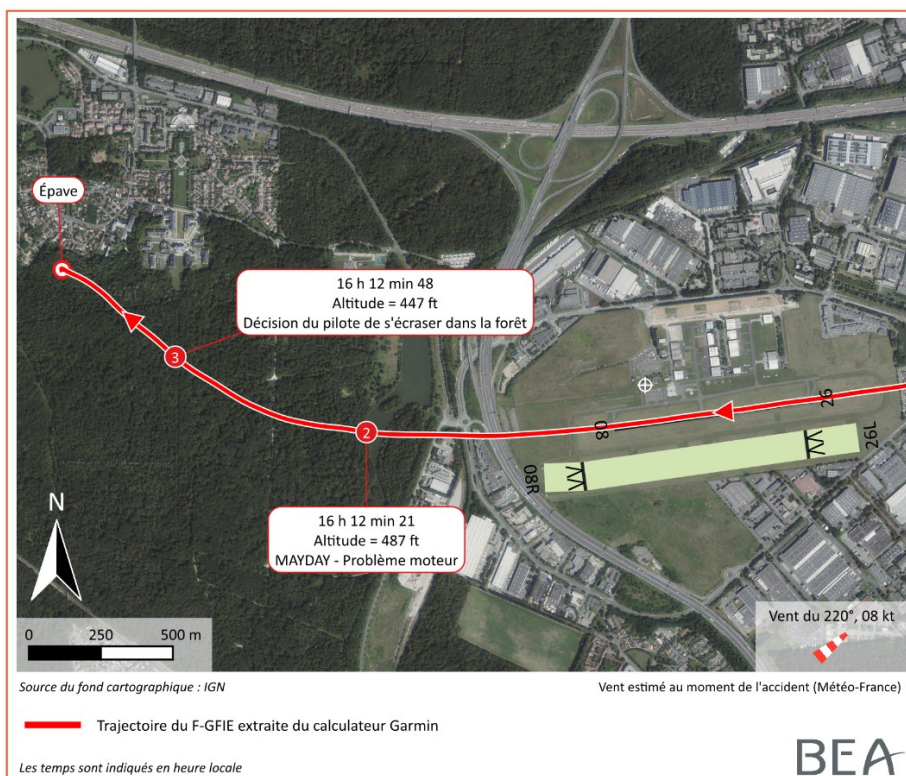
À 16 h 12 min 48, le pilote annonce qu'il s'écrase dans la forêt (point ❸).

Figure 2 : zoom sur la fin de la trajectoire du F-GFIE

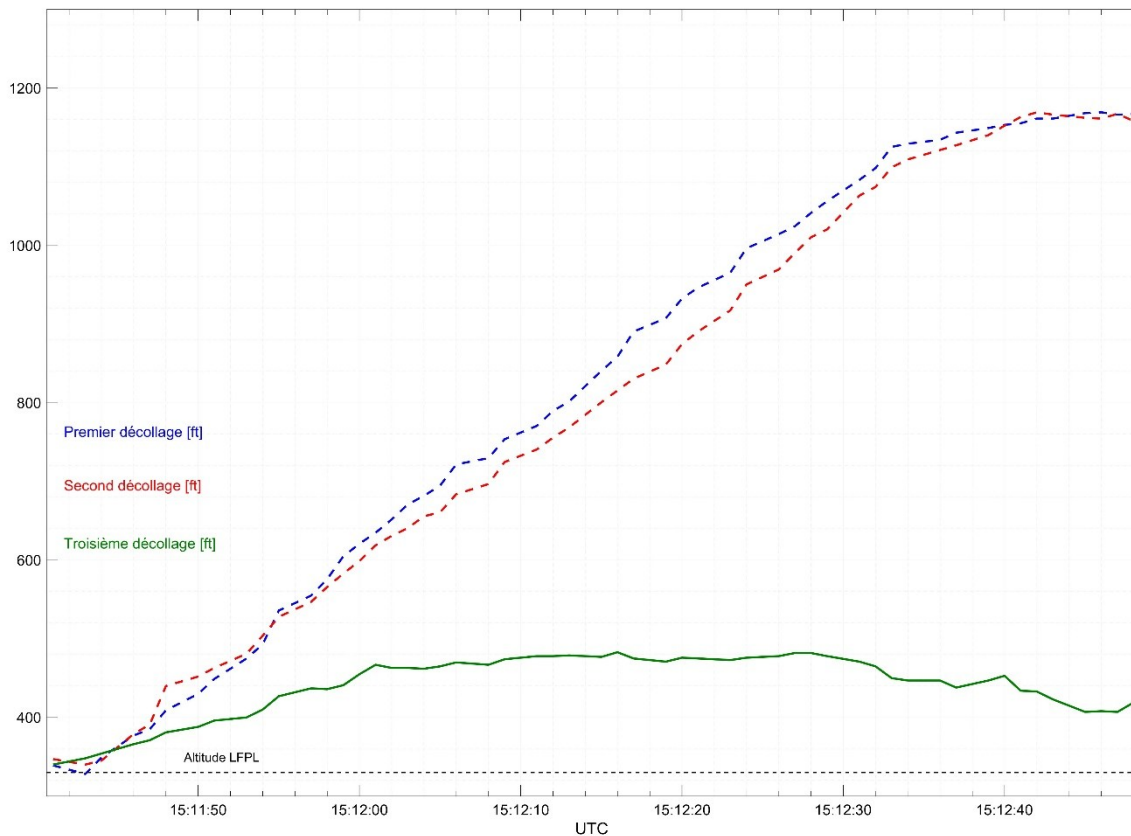
Figure 3 : comparaison des données des trois décollages du F-GFIE extraites du calculateur Garmin  
(Source : BEA)

À partir des enregistrements des communications radio entre le pilote et le contrôleur de la tour de Lognes, le BEA a effectué des analyses spectrales pour déterminer le régime du moteur au cours du vol. Cette analyse confirme que les régimes moteurs sont conformes aux valeurs fournies par le constructeur lors des deux premiers circuits d'aérodromes. On observe une perte de puissance lors du troisième décollage avec des valeurs de régime moteur situées entre 1 300 et 1 600 tr/min à comparer aux 2 500 tr/min attendus lors d'une montée initiale.

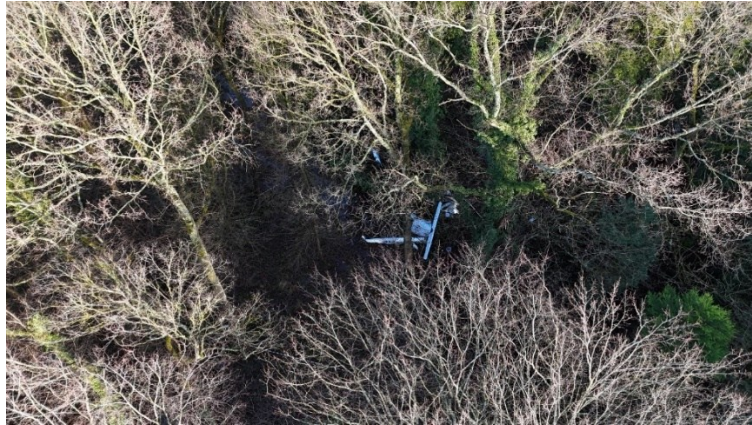
L'épave se trouve dans un bois de la commune d'Émerainville, à une centaine de mètres des habitations, et à environ deux kilomètres de l'extrémité de la piste 26 de l'aérodrome de Lognes-Émerainville légèrement sur la droite de l'axe. Les arbres d'une vingtaine de mètres de hauteur situés autour de la position de l'épave sont très peu abîmés.

Figure 5 : épave au milieu de la végétation peu abîmée (Source : BEA)

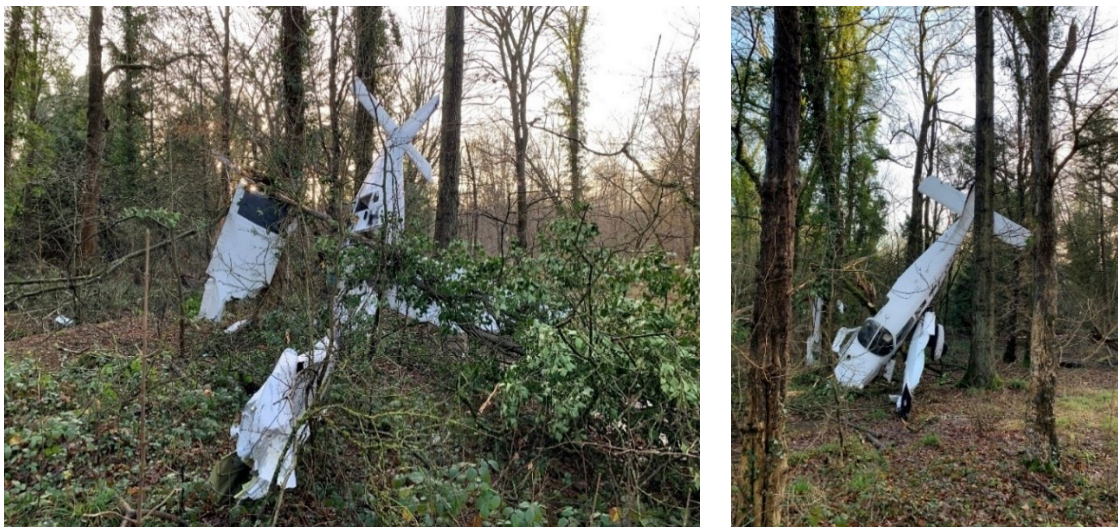
Figure 6 : vues générales de l'épave dans la végétation (Source : BEA)

Le fuselage et les plans fixes arrière de l'avion sont faiblement endommagés. Ces endommagements sont consécutifs à l'entrée de l'avion dans la canopée et à l'impact avec les arbres et le sol. L'épave est regroupée et complète. Le fuselage se trouve à la verticale, appuyé sur un arbre, le nez vers le sol. Les deux ailes sont arrachées, maintenues par les câbles de commande des ailerons.

Il n'a pas été possible de vérifier la continuité du circuit carburant (tuyauteries arrachées au niveau de l'implantation des deux ailes). Le sélecteur est retrouvé sur la position L (gauche), de l'essence se trouve encore autour et dans les deux réservoirs après l'accident, et l'ouverture de la purge du circuit carburant du bol décanteur situé à proximité de la cloison pare-feu confirme la présence de carburant dans le circuit carburant.

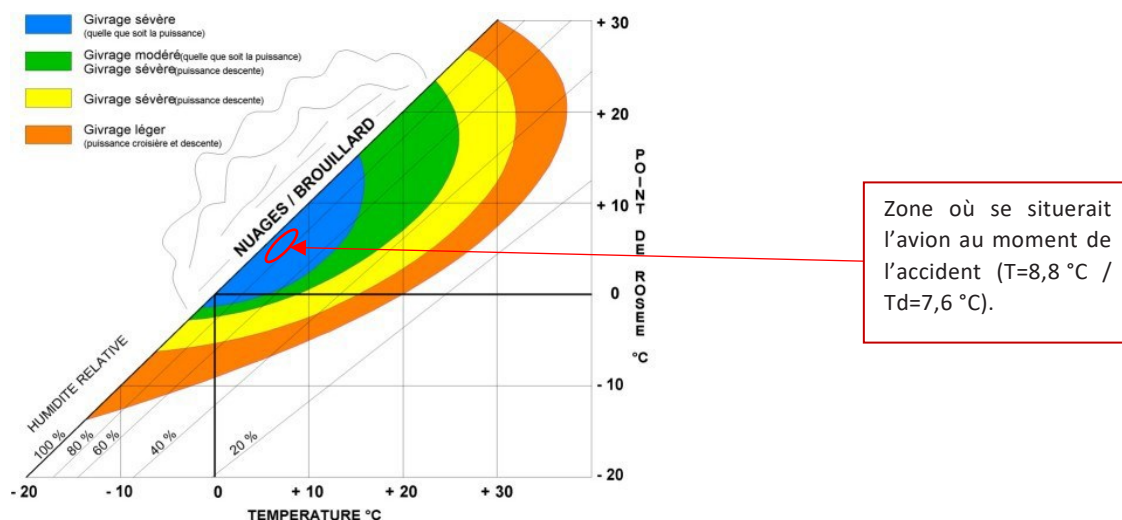
Figure 7 : diagramme proposé par l'AESA, publié dans le document *Piston Engine Icing* (Source : [Piston Engine Icing European General Aviation Safety Team GA5](#))

La simple utilisation des conditions météorologiques et de ce diagramme ne répond pas aux besoins d'une démarche d'enquête pour établir formellement la survenue d'un givrage du carburateur en vol. Seuls des essais moteurs avec une instrumentation spécifique permettraient de valider l'hypothèse. À la date de publication de ce rapport, le BEA ne disposait pas de telles informations.

Les examens du groupe motopropulsif n'ont pas permis d'identifier l'origine de cette perte de puissance. En raison de la température extérieure et de la température du point de rosée, un givrage du dispositif d'admission d'air ne peut être exclu. Le pilote indique toutefois, dans son témoignage, avoir activé le système de réchauffage du carburateur de manière adaptée lors des deux premiers circuits d'aérodrome.
