**Accident** survenu à l'avion ROBIN - DR400 - 180  
immatriculé **F-GTPV**  
le 10 septembre 2021  
à proximité de l'aérodrome de Dijon-Darois (21)

**Sortie de groupe par conditions météorologiques  
défavorables au vol à vue, déroutement, perte de contrôle  
en approche finale**

**1 DÉROULEMENT DU VOL**

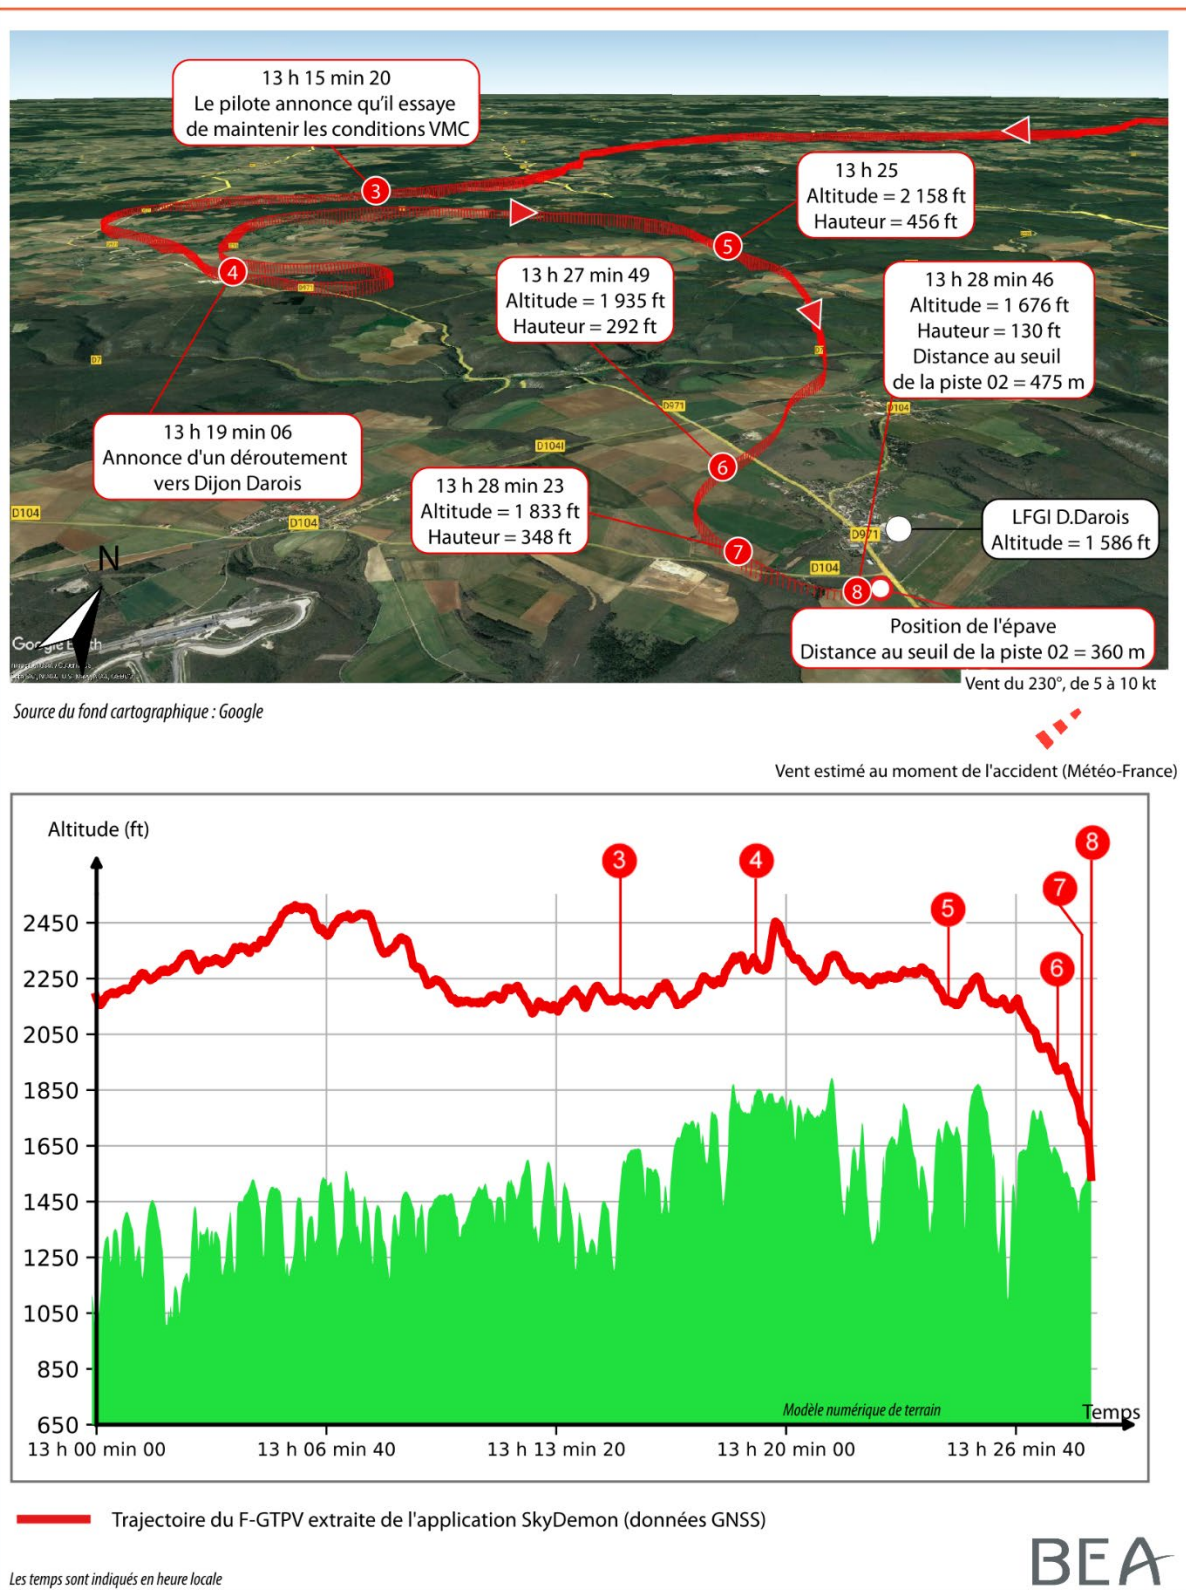
Figure 3 : trajectoire finale du F-GTPV (Source : SkyDemon)

Entre 13 h 25 et 13 h 27, le F-GTPV est entre 4,9 et 1,7 NM au nord-ouest de l'aérodrome de Dijon-Darois. Son altitude est d'environ 2 200 ft, soit une hauteur comprise entre 370 et 1 040 ft. Le pilote descend ensuite à l'ouest de l'aérodrome et effectue un dernier virage quasi continu en direction du seuil de piste 02 pour une courte approche finale.

Le dernier point valide des données GNSS du F-GTPV est enregistré à 13 h 28 min 51, la balise de détresse émet ensuite un message d'alerte. Lors des derniers points enregistrés, la vitesse GNSS sol approximative de l'avion est d'environ 125 km/h.

Ces éléments semblent montrer que les conditions météorologiques aux abords de l'aérodrome ont conduit le pilote à précipiter son approche et à raccourcir sa trajectoire.

Le pilote a probablement perdu le contrôle de l'avion, à faible hauteur, à environ 360 m du seuil de piste, avec du vent arrière et sous une averse de pluie qui a pu dégrader la visibilité.

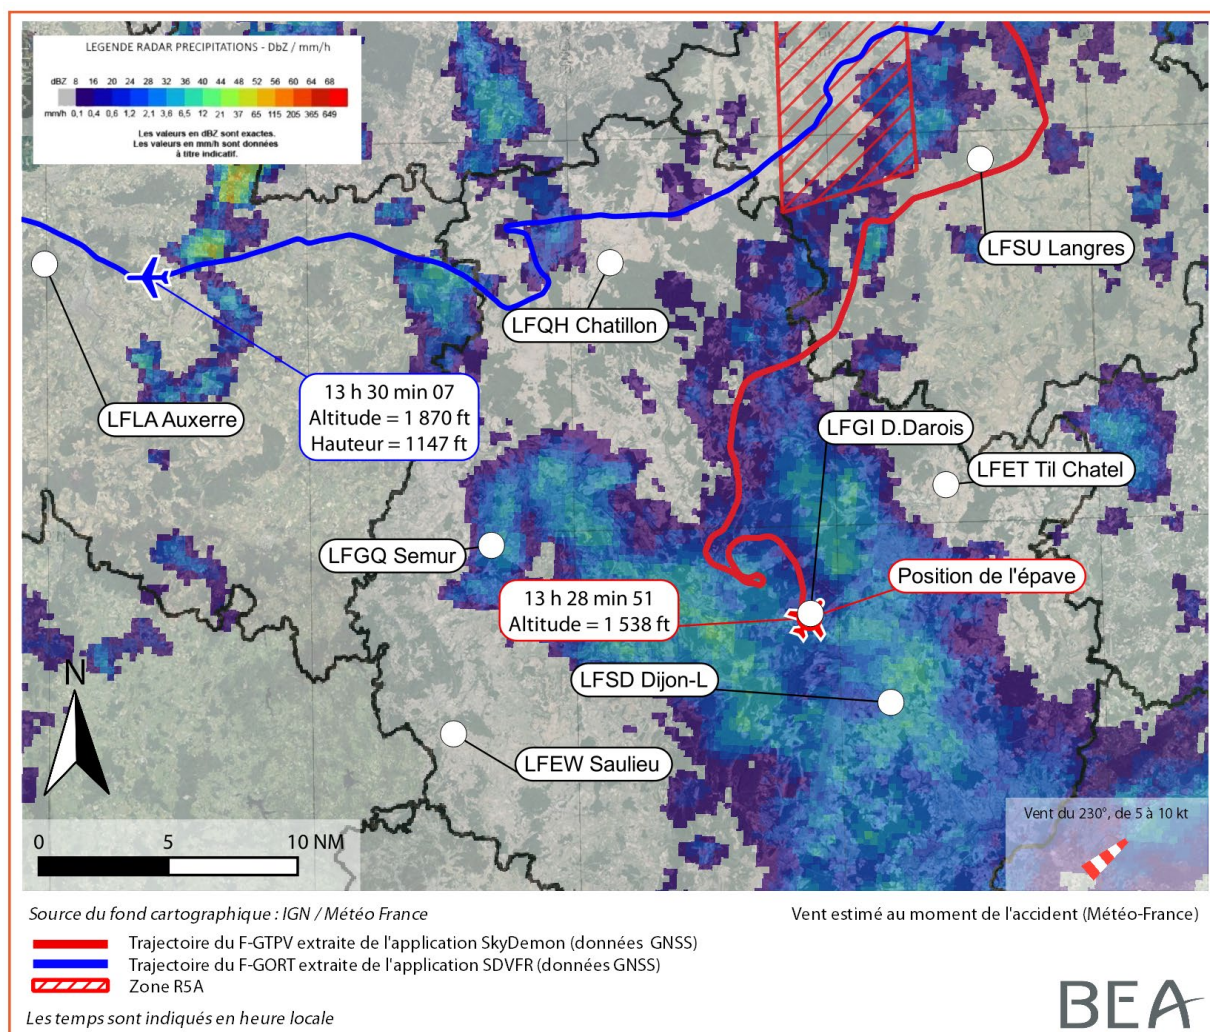
Figure 8 : image RADAR précipitations de 13 h 30 (Source : Météo-France)

Les données de la station météorologique<sup>8</sup> de l'aéroclub de la Côte d'Or à Dijon-Darois montrent notamment la présence de précipitations entre 12 h 30 et 14 h 30 avec une intensité augmentant à partir de 13 h 30.

L'altitude et la proximité du relief font que les conditions étaient certainement plus mauvaises à Dijon-Darois qu'à Dijon-Longvic situé en plaine (altitude de 728 ft). De plus, avec un flux de sud-ouest, il est probable qu'un léger effet de blocage des nuages par le relief au nord-ouest et au nord du terrain de Dijon-Darois a entraîné un plafond bas.

- plafond composé d'une couche couverte (OVC) de statocumulus vers 1 800 / 2 000 ft de hauteur en dessous de laquelle évoluaient très probablement des nappes de stratus morcelées (BKN) à une hauteur de 500 à 1 000 ft, voire plus bas. Il est également possible que des TCU aient été noyés dans la couche compte tenu de l'intensité des précipitations à 13 h 30 ;
- pluie faible à modérée continue depuis 12 h 30 ;
- visibilité probablement comprise entre 5 et 8 km, possiblement moins localement ;
- température voisine de 15 °C avec une humidité proche de 90 à 95 % ;
- vent du sud-ouest pour 5 à 10 kt, avec des rafales possibles à 12/15 kt.

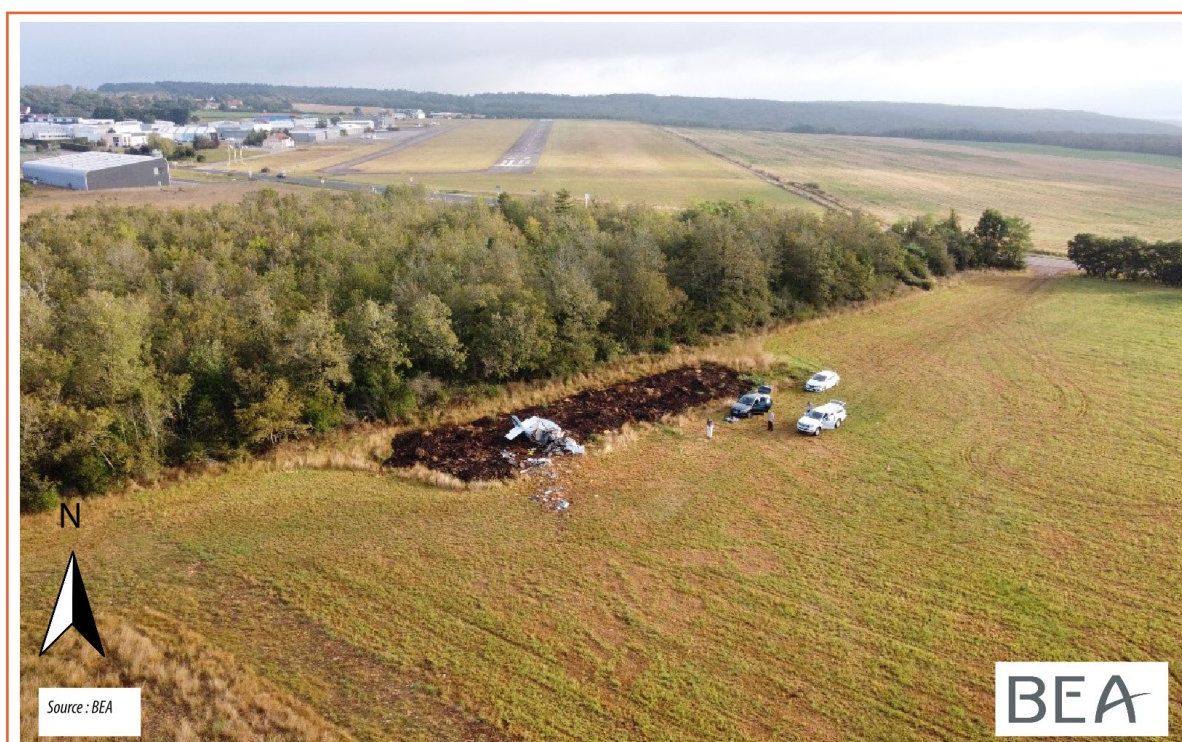
Figure 10 : vue drone de l'épave et du seuil de piste 02

L'épave repose sur un tas de composés organiques agricoles à l'extrémité d'un champ, à proximité d'une bande boisée d'environ 10 m de haut et située à 360 m du seuil 02 de la piste de Dijon-Darois.

L'épave est complète et regroupée. Les observations sur le site et l'épave montrent que l'avion était en provenance du secteur sud et qu'il a touché le sol avec une forte assiette à piquer et une inclinaison à gauche. La distance entre le point d'impact initial et la position de l'épave est de 17 m. L'attitude et l'énergie de l'avion à l'impact sont compatibles avec une perte de contrôle de l'avion.

Les commandes du moteur, de la profondeur, du gauchissement, de la direction, des volets et du compensateur de profondeur ont été vérifiées : elles étaient continues avant l'impact de l'avion avec le sol.

L'une des pales de l'hélice montre la présence de couple moteur à l'impact. Il n'a cependant pas été possible de déterminer la puissance délivrée par le moteur lors de la collision avec le sol.
