## Accidents

1 - de l'avion CIRRUS SR20  
immatriculé **D-EFCD**  
2 - de l'avion REIMS AVIATION  
CESSNA FR172H  
immatriculé **D-EFTP**  
survenus le 22 août 2021  
à Vars (05)

## Collisions avec le relief dans une vallée, en montagne

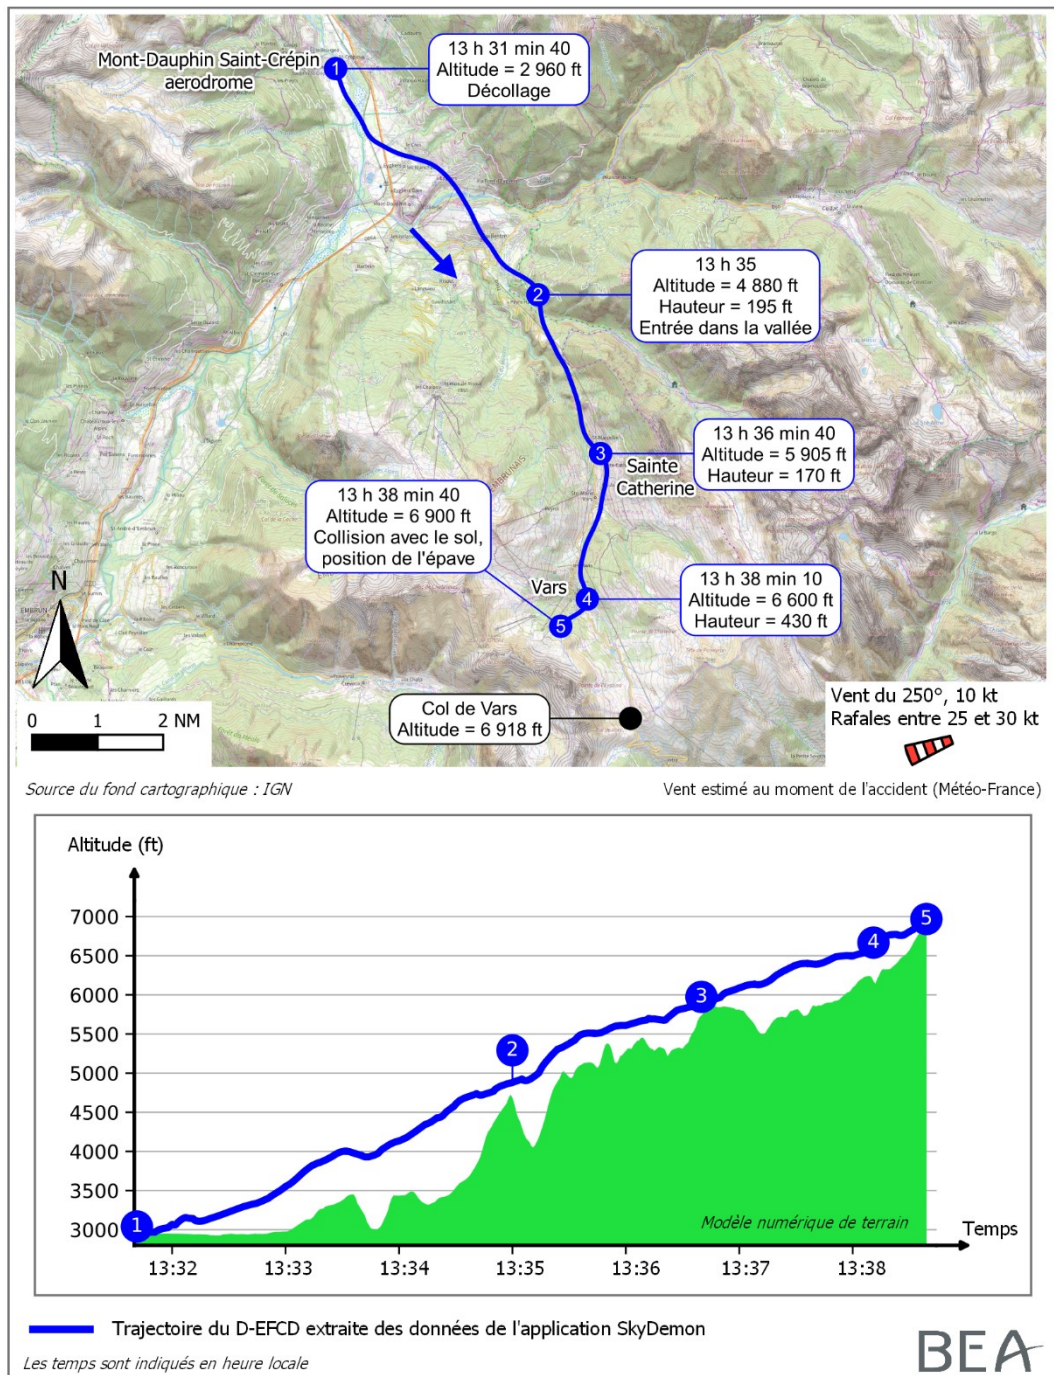
Le pilote du Cirrus SR20, accompagné d'un passager, décolle à 13 h 31 de l'aérodrome de Mont-Dauphin - Saint-Crépin (05) (voir Figure 1, point ①) à destination de l'aérodrome de Barcelonnette (04). À 13 h 35, il se dirige en montée à environ 4 880 ft d'altitude (1 487 m) (point ②) vers la vallée conduisant au col de Vars situé à 6 918 ft d'altitude (2 108 m). La hauteur de l'avion à cet instant est d'environ 195 ft<sup>2</sup>. À 13 h 35 min 21, il vole à 5 233 ft d'altitude (1 595 m) et passe au-dessus d'une ligne très haute tension et à proximité d'un des poteaux de celle-ci situé à environ 4 723 ft d'altitude (1 440 m), puis entre dans la vallée. Il poursuit ensuite la montée en cheminant sur la gauche de la vallée.

À 13 h 36 min 40 (point ③), il passe à proximité du hameau de Sainte-Catherine à une hauteur d'environ 170 ft. À 13 h 38 min 10, l'avion passe à 6 600 ft d'altitude (2 010 m) travers du village de Vars, situé à 3,6 km avant le col. La hauteur de l'avion à cet instant est d'environ 430 ft. Le pilote vire alors de 90° environ vers la droite, face au relief (point ④). Il poursuit la montée en ligne droite en direction du sud-ouest, jusqu'à 6 900 ft d'altitude (2 105 m), tandis que la hauteur de l'avion diminue rapidement. Plusieurs témoins au sol et en vol voient l'avion en vol rectiligne à faible hauteur, entrer en collision avec des arbres, face à la pente (point ⑤).

Figure 1 : trajectoire du Cirrus SR20 D-EFCD

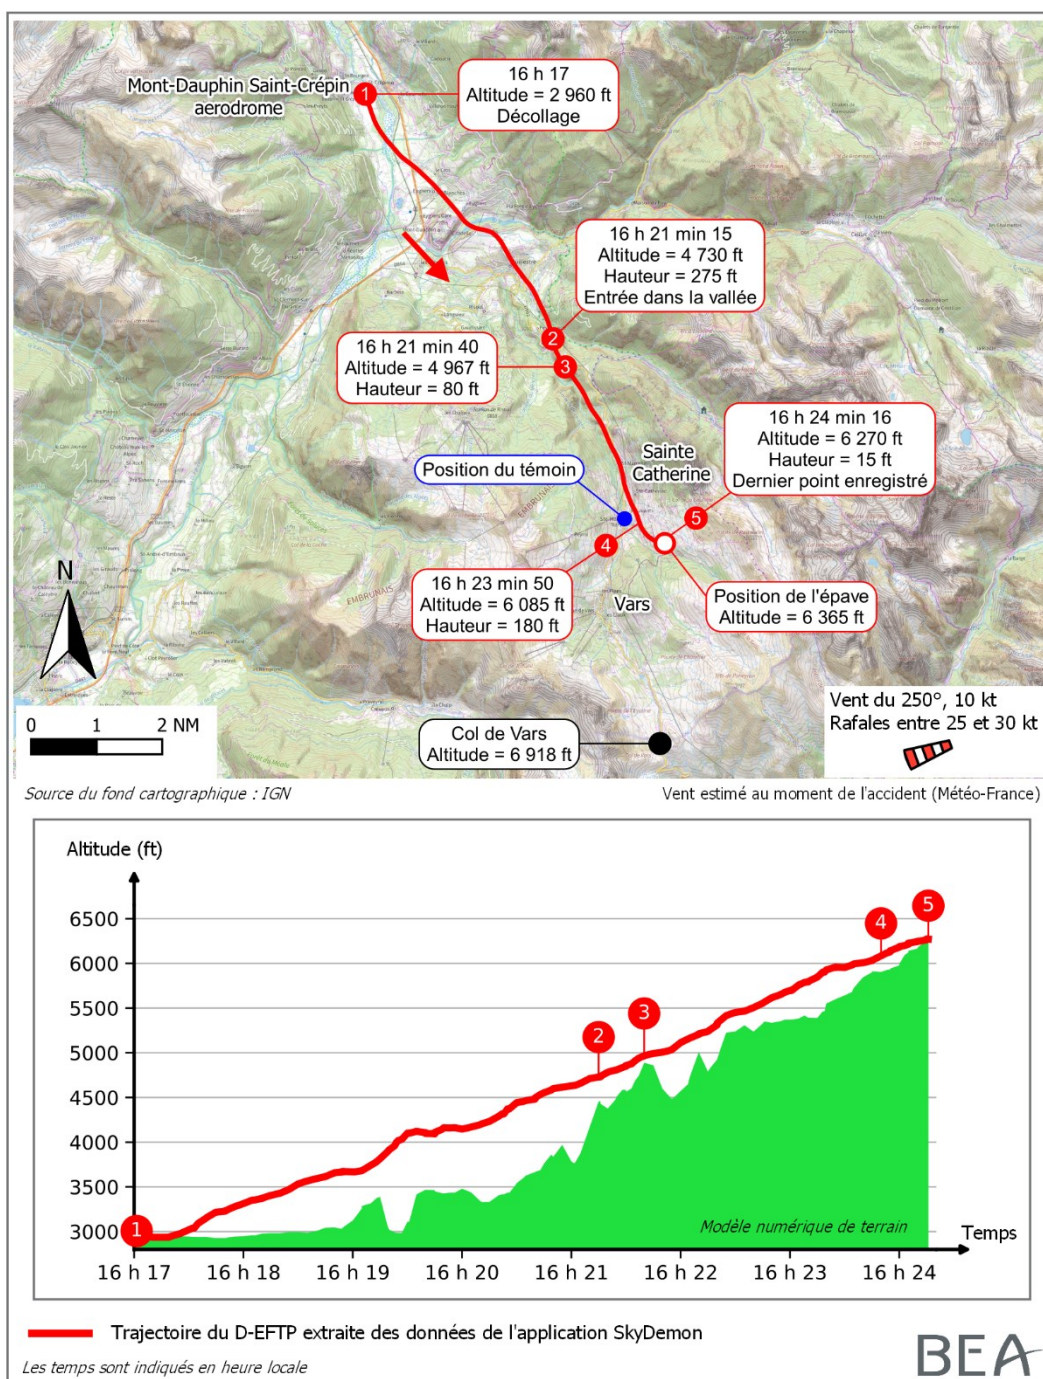
À 16 h 17, le pilote du Cessna 172, accompagné de deux passagers, décolle à son tour et prend la même direction que le SR20 (voir Figure 2, point ❶). À 16 h 21 min 15, à environ 4 730 ft d'altitude (1 440 m), il survole en montée la même ligne très haute tension située sur une crête et s'engage dans la vallée menant au col. Sa hauteur est alors d'environ 275ft (point ❷). Environ trente secondes plus tard, à 16 h 21 min 40 (point ❸), la hauteur de l'avion est d'environ 80 ft. Le pilote poursuit la montée en cheminant sur la gauche de la vallée. Un témoin au sol indique voir l'avion à faible hauteur entre le hameau de Sainte-Marie et celui de Sainte-Catherine, avec une forte assiette à cabrer et une vitesse assez faible. À 16 h 23 min 50, alors que la vallée se sépare en deux après le village de Sainte-Marie, le pilote vire de 60° vers la gauche, au lieu de poursuivre à droite dans la vallée qui rejoint le Col de Vars. La hauteur de l'avion est d'environ 180 ft (point ❹). L'altitude de l'avion continue d'augmenter jusqu'à 6 270 ft (1 910 m) (point ❺) tandis que la hauteur diminue rapidement. Le pilote vire à gauche face au relief. L'avion entre en contact avec le sol dans une prairie, face à la pente et l'avion effectue un cheval de bois.

**Figure 2 : trajectoire du Cessna 172 D-EFTP**

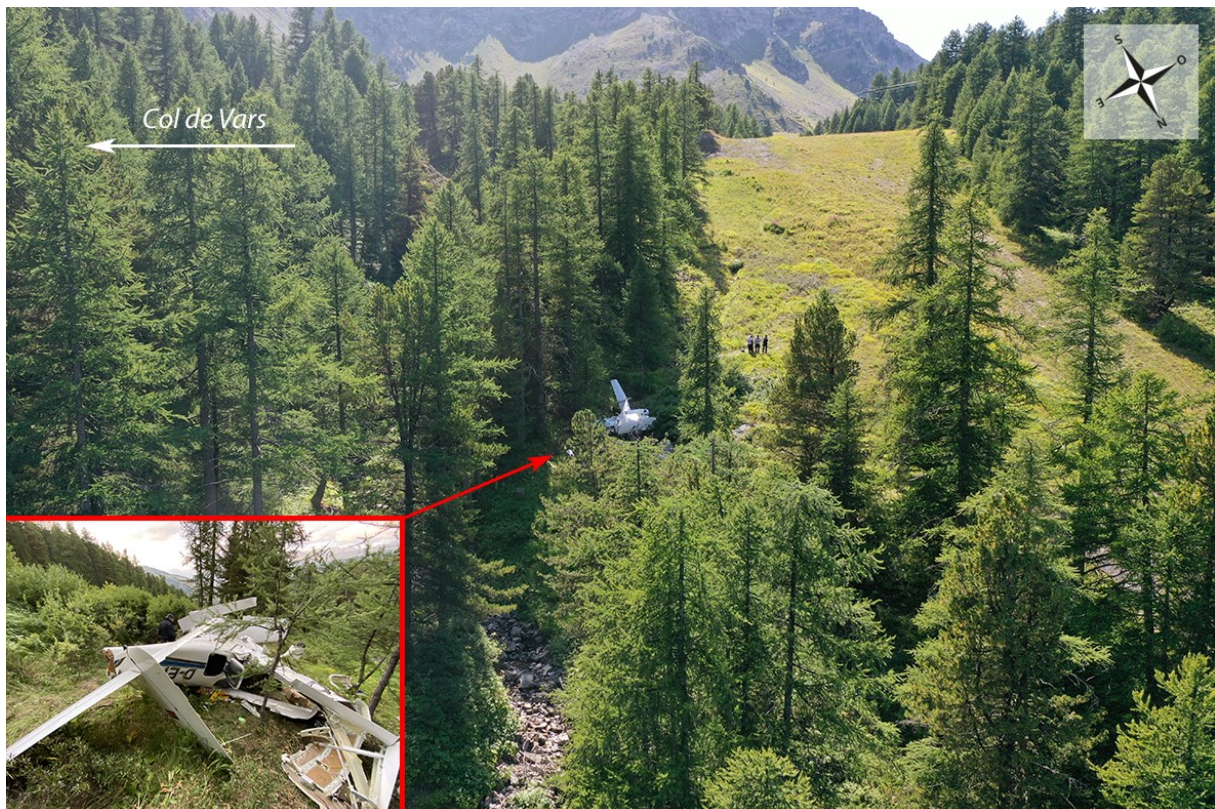
L'épave se trouve à 6 905 ft d'altitude (2 105 m), dans une forêt située sur la partie droite de la vallée montant vers le col de Vars, à environ trois kilomètres de celui-ci (voir Figure 3). L'avion a heurté trois arbres, ailes à l'horizontale, avant d'entrer en collision avec le sol et de se retourner. L'examen de l'épave indique que les volets étaient rentrés au moment de l'accident. Le moteur délivrait de la puissance lors de l'impact et aucune anomalie n'a été constatée lors de l'examen.

*Figure 3 : vue aérienne drone du site et de l'épave du D-EFCD (Source : BEA)*

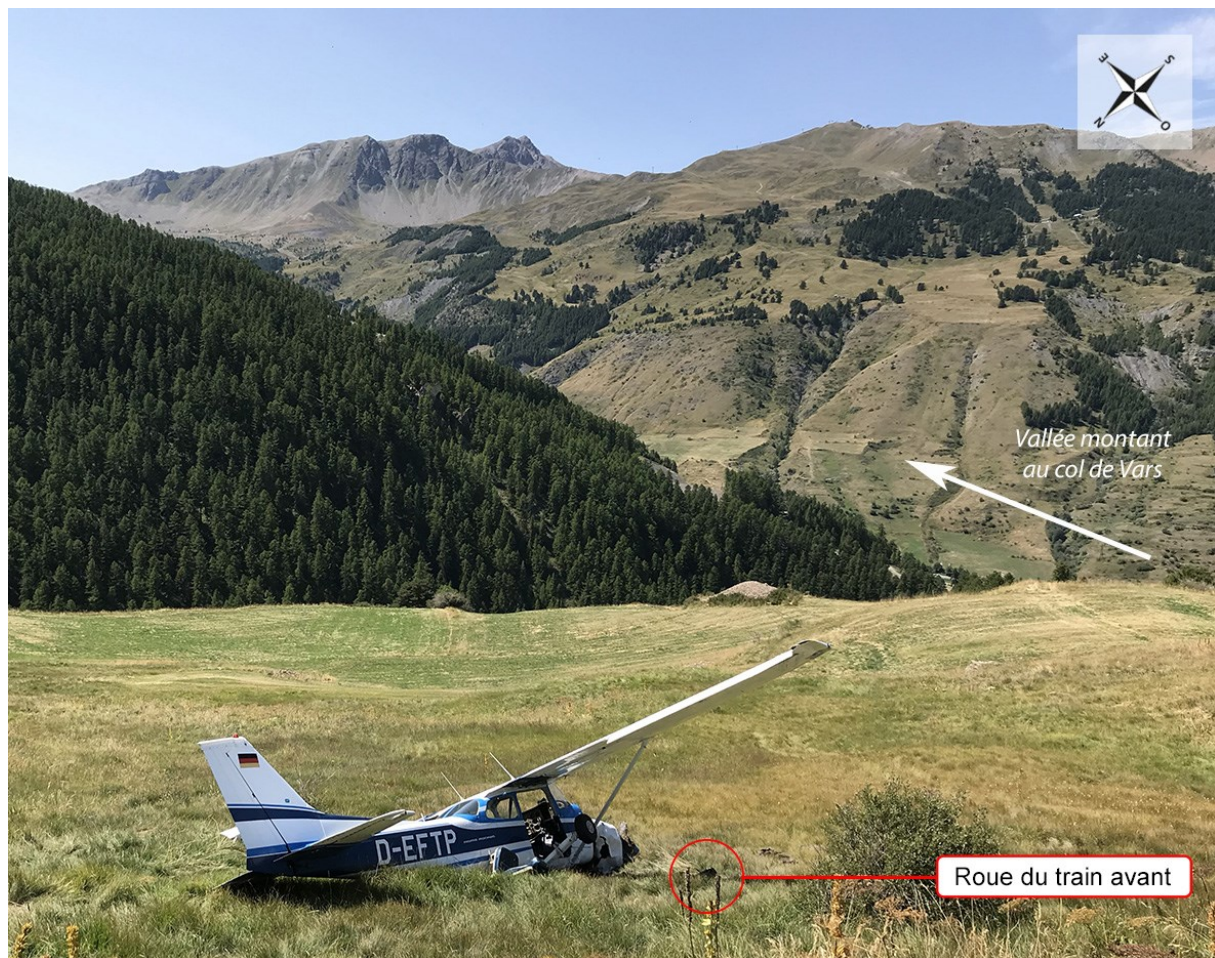
L'épave est située à 6 365 ft d'altitude (1 940 m), dans une pâture dégagée d'obstacles ayant une pente moyenne de 21 %, dans une autre vallée que celle menant au col de Vars, à 5,6 km au nord de celui-ci. Des traces dans l'herbe sur une dizaine de mètres montrent que l'avion est entré en collision avec le sol face à la pente, ailes à plat et avec une faible assiette à piquer. Le train principal gauche a été arraché puis l'aile gauche a touché le sol. L'avion a ensuite pivoté de 180° et s'est immobilisé avec le moteur dans la pente (voir Figure 4), ce qui a provoqué un fort endommagement de la partie avant de l'avion, et l'effacement du train principal droit et du train avant. Les volets étaient rentrés au moment de l'accident. Le moteur délivrait de la puissance lors de l'impact et aucune anomalie n'a été constatée lors de l'examen de l'épave.

**Figure 4 : position de l'épave du D-EFTP (Source : BEA)**
