**Accident** du PIPISTREL VIRUS SW 128 (VELIS ELECTRO)  
immatriculé **F-HGAN**  
le lundi 28 juillet 2025  
à Morlaix (29)

## **Arrêt volontaire du moteur en vol, atterrissage forcé**

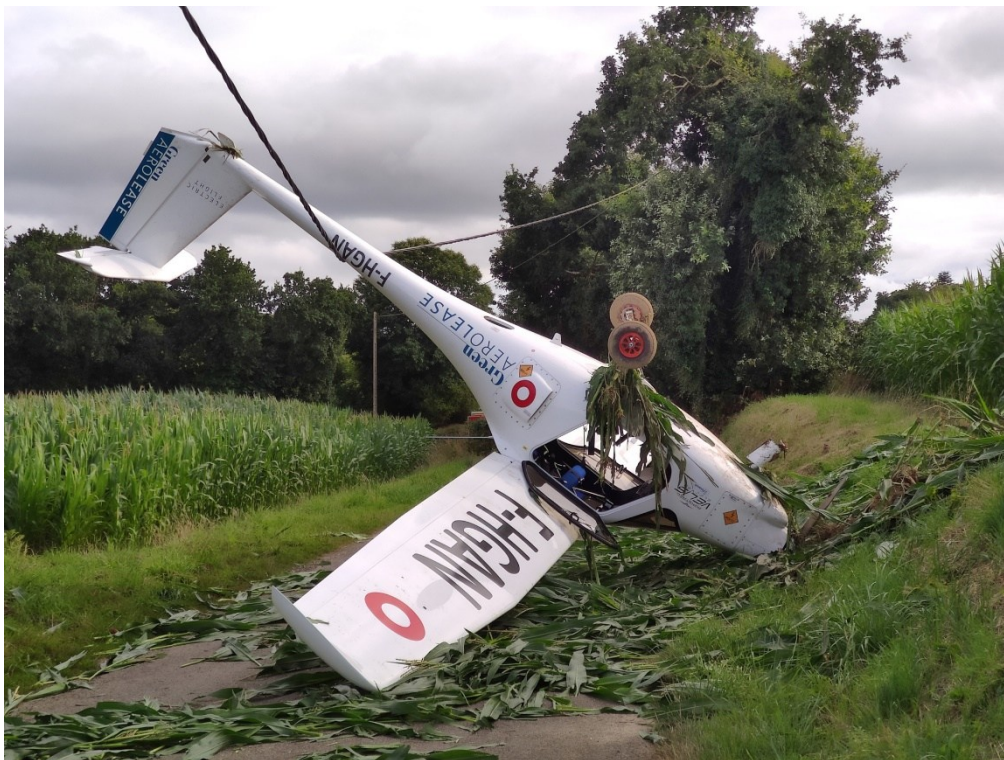
*Figure 2 : F-GHAN immobilisé par une ligne électrique à l'issue de l'accident  
(Source : aéroclub de Morlaix)*

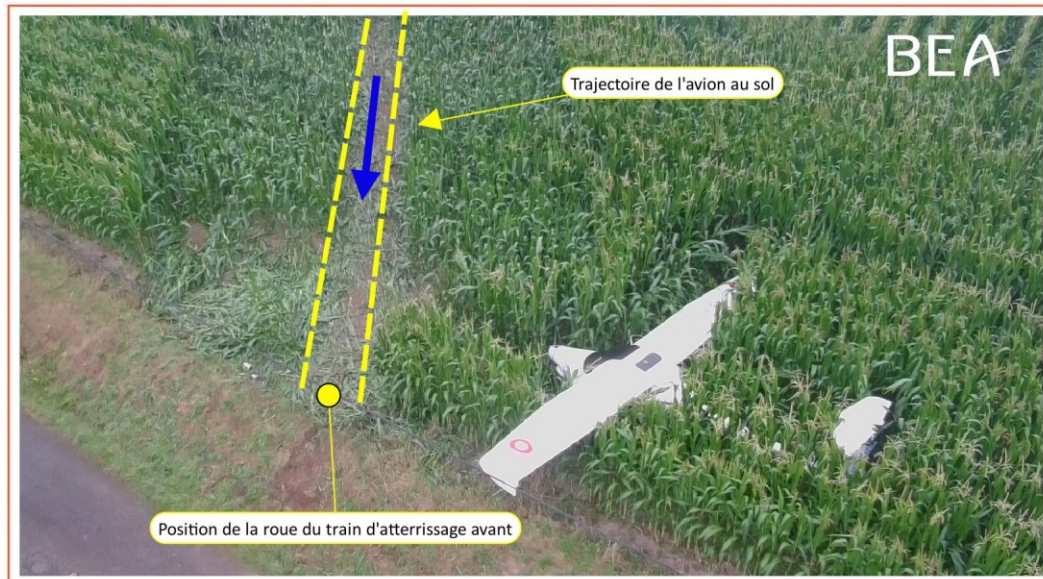
La roue du train d'atterrissage avant reposait au bout de la tranchée, juste avant la descente du talus bordant le champ (voir **Figure 3**).

Le train avant s'est rompu lors de l'atterrissage forcé lorsque l'avion a traversé un sillon de drainage bordant le champ.

Figure 3 : site de l'accident à l'arrivée de l'équipe BEA

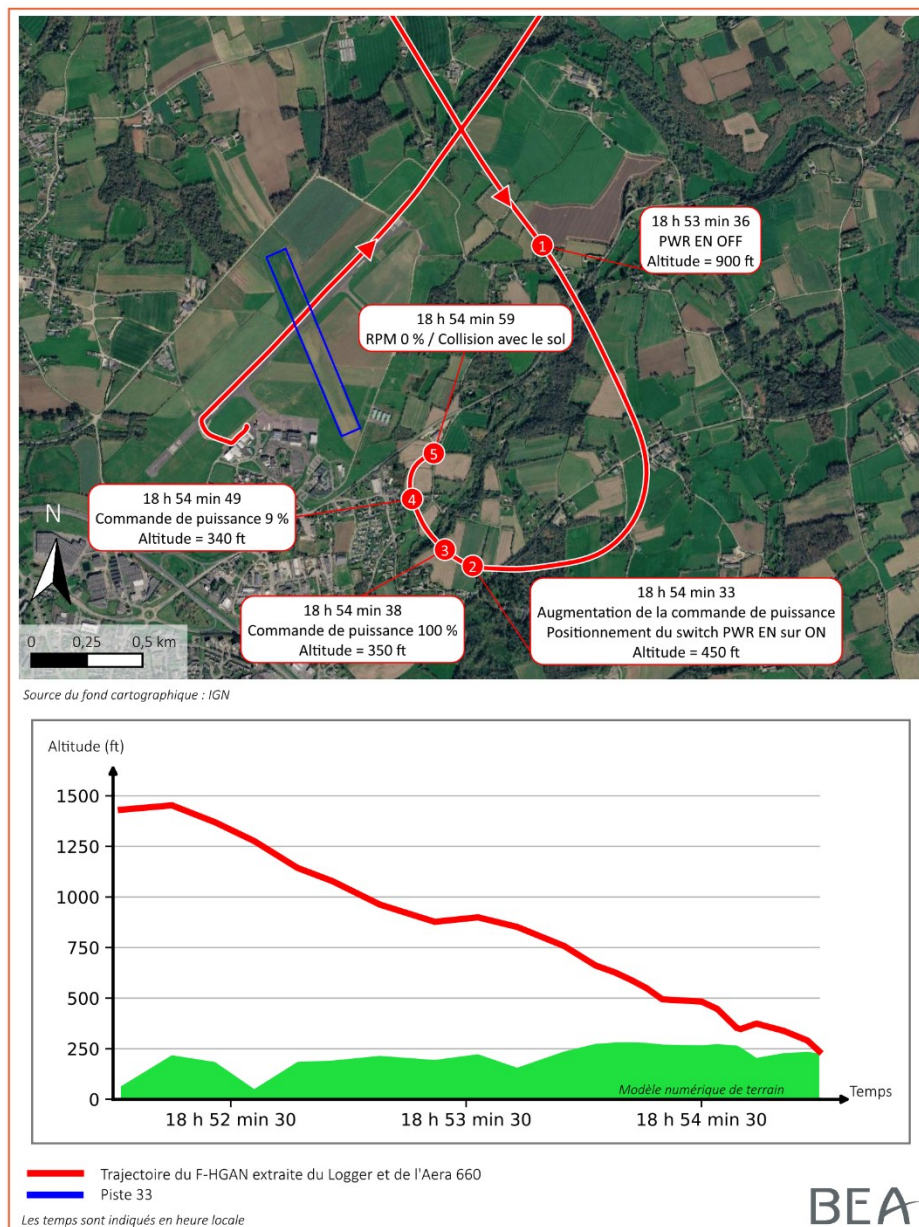
Dix-neuf secondes après avoir remis le *switch* sur la position ON, le *switch* PWR EN est passé sur la position OFF une troisième fois (voir **Figure 7**, point ①), la manette de puissance était sur la position *CUT OFF*.

La position de la manette a augmenté une seconde avant le passage du *switch* sur la position ON (point ②). La manette a atteint progressivement sa position maximale (manette en butée avant), puis la demande de puissance a été diminuée à 90 % pendant environ une seconde et demie avant de réaugmenter jusqu'à la butée maximale (point ③).

Environ sept secondes plus tard, la manette de puissance a été réduite à environ 9 % (point ④) et a réaugmenté à 100 % en moins d'une seconde. Elle n'a jamais atteint la position *CUT OFF*.

Neuf secondes plus tard, le régime du moteur est passé de 900 tr/min à 0 en une demi-seconde (point ⑤) et l'hélice s'est arrêtée subitement. Il s'agit très probablement du moment de l'impact de l'hélice avec le sol. Environ trente secondes plus tard, l'enregistrement montre un passage du *switch* PWR EN sur OFF puis du *switch* BATT EN dans la même position. Encore vingt-cinq secondes après, le *switch* AVIONICS passe sur la position OFF suivi de la fin de l'enregistrement avec le passage du *switch* MASTER sur la position OFF.
