**Accident** du GUIMBAL CABRI G2  
immatriculé **F-HSPH**  
le lundi 6 octobre 2025  
sur l'AD Étampes-Mondésir (91)

**Perte de contrôle lors d'une manœuvre dans l'effet de sol,  
en instruction<sup>2</sup>**

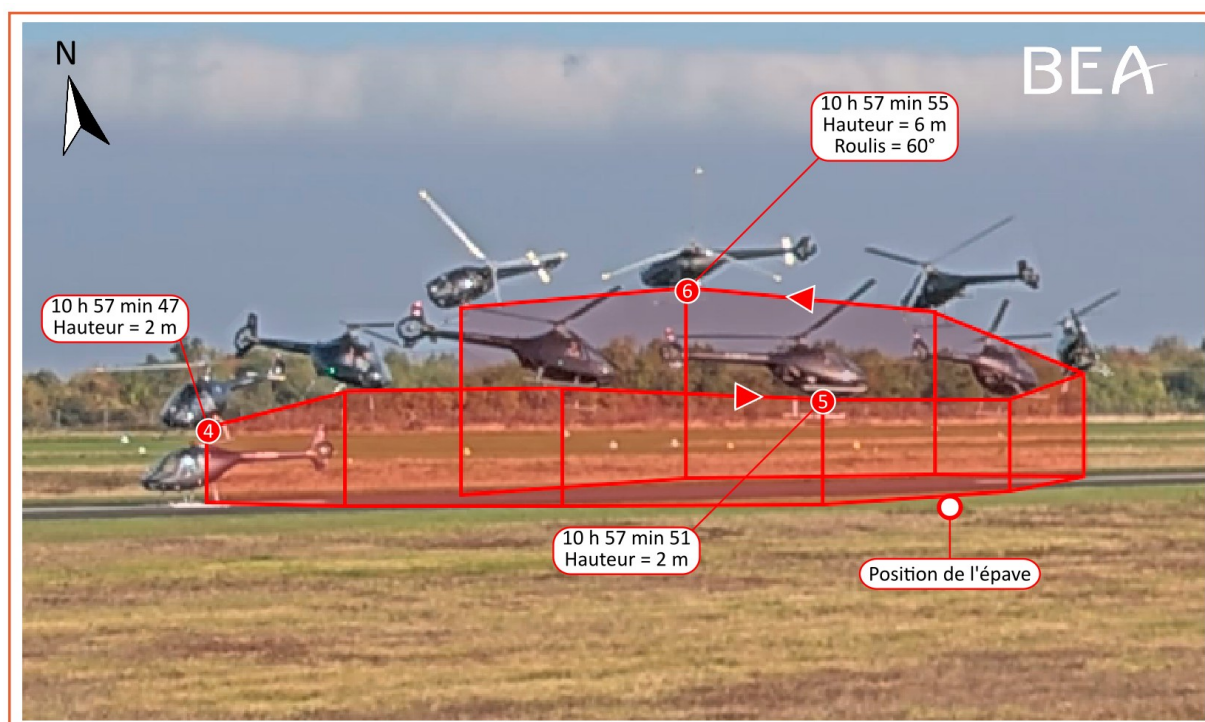
Figure 2 : photo séquence et trajectoire du F-HSPH

L'instructeur se met en stationnaire dans l'effet de sol (voir **Figure 1** et **Figure 2**, point ④) et commence quasi simultanément une rotation en lacet accompagnée d'une inclinaison à gauche, ainsi qu'un départ en translation, à une hauteur d'environ 2 m.

Lors de cette manœuvre, l'instructeur ne parvient pas à arrêter la rotation, l'hélicoptère monte jusqu'à une hauteur de 6 m, poursuit son virage tout en s'inclinant à gauche jusqu'à 60°. Après plus d'un tour, l'hélicoptère descend, l'assiette diminue et l'avant du patin gauche touche l'herbe au bord de la piste, l'hélicoptère continue sa rotation et entre en collision avec le bord de la piste.

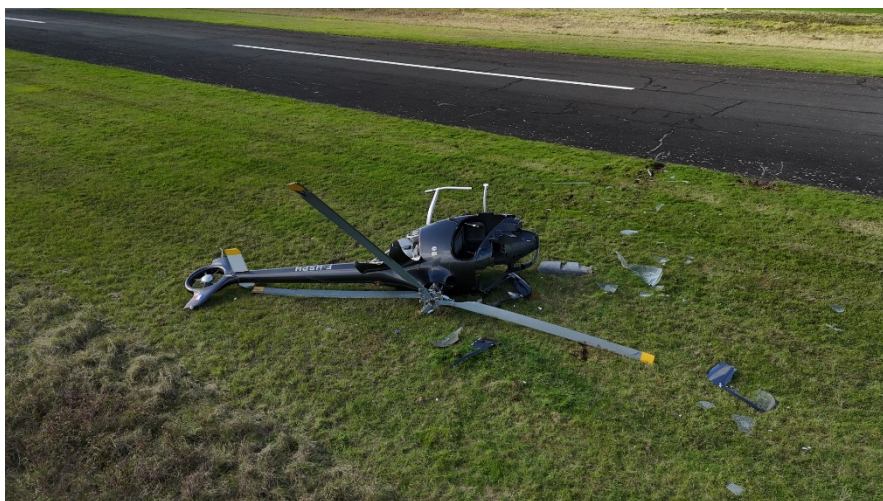
Figure 5 : vue de l'épave (Source : BEA)

L'épave de l'hélicoptère reposait dans l'herbe à quelques mètres de la bordure gauche de la piste 24. Elle était complète et regroupée, couchée sur son flanc droit.

Les dommages constatés sur l'épave et son environnement montrent que les pales du rotor principal ont heurté le sol à plusieurs reprises. L'avant gauche de la cellule est ensuite entré en collision avec le sol, avant que l'hélicoptère ne s'immobilise sur son flanc droit. Le moteur délivrait manifestement du couple à cet instant. Une pale, la portière gauche et une partie des patins se sont rompues pendant la séquence, et ont été retrouvées à proximité immédiate de l'épave.

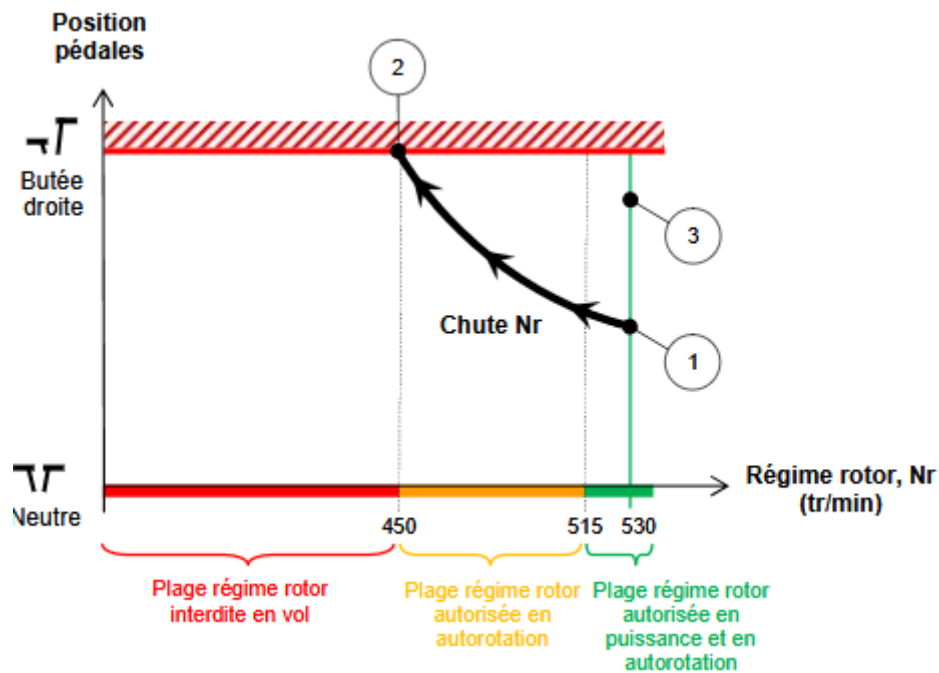
Figure 7 : position des pédales en fonction du régime rotor (Source : Hélicoptères Guimbal)

- **Point 1 : vent nul et rotor principal tournant au régime nominal de 530 tr /min**

Dans ces conditions, que la position des pédales offre une grande marge par rapport à la butée de pied à droite.

- **Point 2 : vent nul et rotor principal tournant à un régime de 450 tr/min**

Plus le régime rotor diminue, plus la pédale droite doit être poussée ; la butée de pédale droite est atteinte à un régime d'environ 450 tr/min.

- **Point 3 : vent de 35kt provenant de la gauche et régime nominal de 530 tr/min**

La marge de commande de lacet est réduite. La certification exige de pouvoir contrôler le stationnaire et de décoller par 17 kt de vent depuis n'importe quelle direction, au régime nominal.

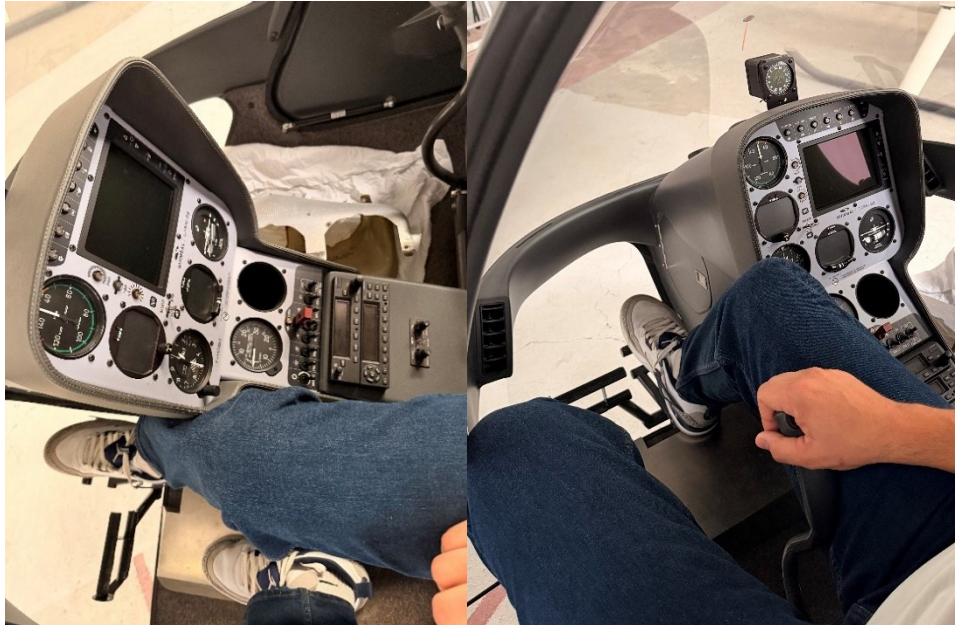
Figure 8 : limitation du débattement de la commande de pas cyclique avec un occupant de grande taille / forte corpulence en place gauche (Source : BEA)

La contrôlabilité en roulis de l'hélicoptère est assurée par le déplacement latéral de la commande de pas cyclique. Des essais réalisés dans le cadre de l'enquête, chez le constructeur ainsi que chez l'exploitant, ont montré que le déplacement de la commande de pas cyclique vers la droite pouvait être partiellement limité lorsque l'occupant installé en place gauche est de grande taille ou de forte corpulence (cas de l'instructeur). Dans cette configuration, le maintien des pieds sur les palonniers pouvait entraîner le contact de la jambe de l'occupant avec la partie haute de la console centrale, plus large que sa base, limitant ainsi physiquement le déplacement latéral de la commande de pas cyclique vers la droite.

Lors de la perte de contrôle, l'instructeur n'a pas pu utiliser le plein débattement à droite de la commande de pas cyclique en raison d'une interférence avec sa jambe droite au contact du tableau de bord.

À l'issue de ces échanges, l'exploitant du F-HSPH a développé une procédure dont le but est de mettre en place :

- des contrôles ponctuels de débattement des commandes lors des standardisations annuelles des instructeurs, lors d'un doute de la part d'un instructeur ou encore après des opérations de maintenance ;
- des contrôles ciblés de débattement partiel des commandes pour vérifier qu'aucun élément physique ne vient limiter les commandes.
