# **Accident** de l'hélicoptère GUIMBAL - CABRI - G2 immatriculé **F-HGRE** survenu le 18 février 2022 à Grenoble-Isère (38)

## **Perte de contrôle en lacet lors de la translation, collision avec un poteau, en instruction solo**

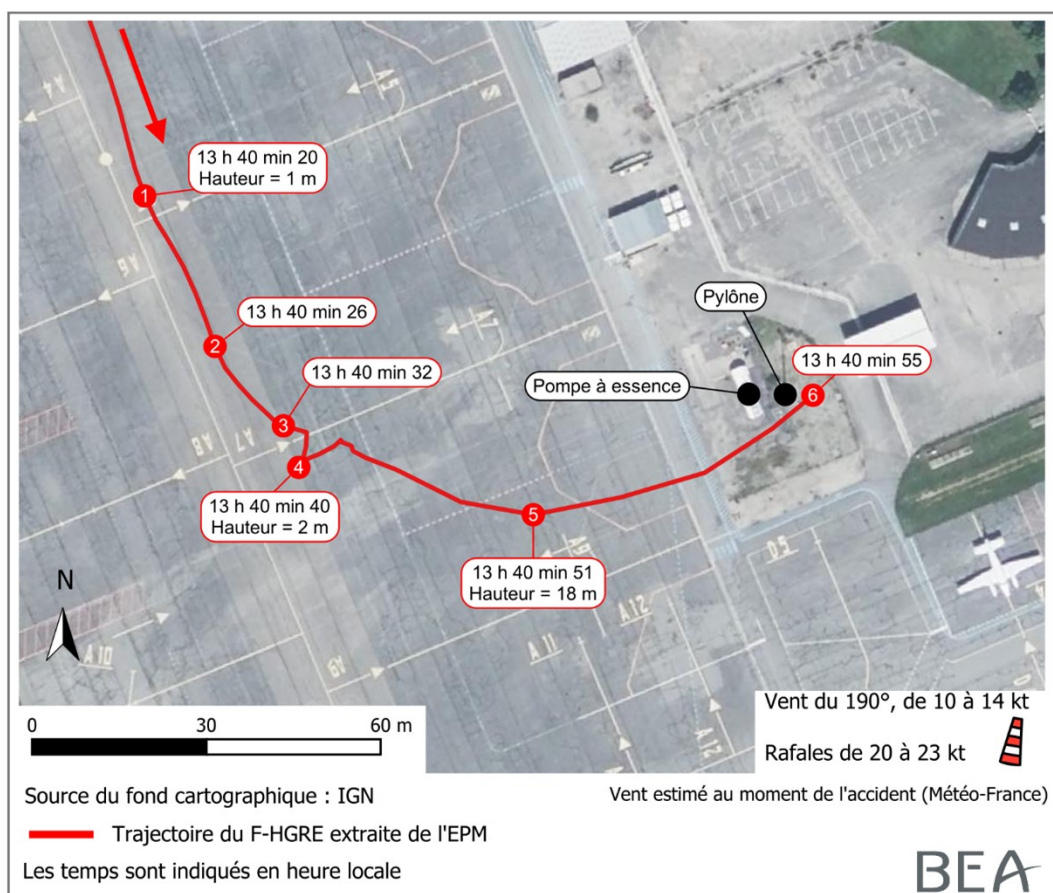
**Figure 1 : fin de la trajectoire du F-HGRE**

Après six rotations complètes l'hélicoptère heurte un pylône d'éclairage de l'aéroport, situé à côté de la pompe à carburant, puis tombe à la verticale du pylône (voir Figures 1 et 2, point ⑥).

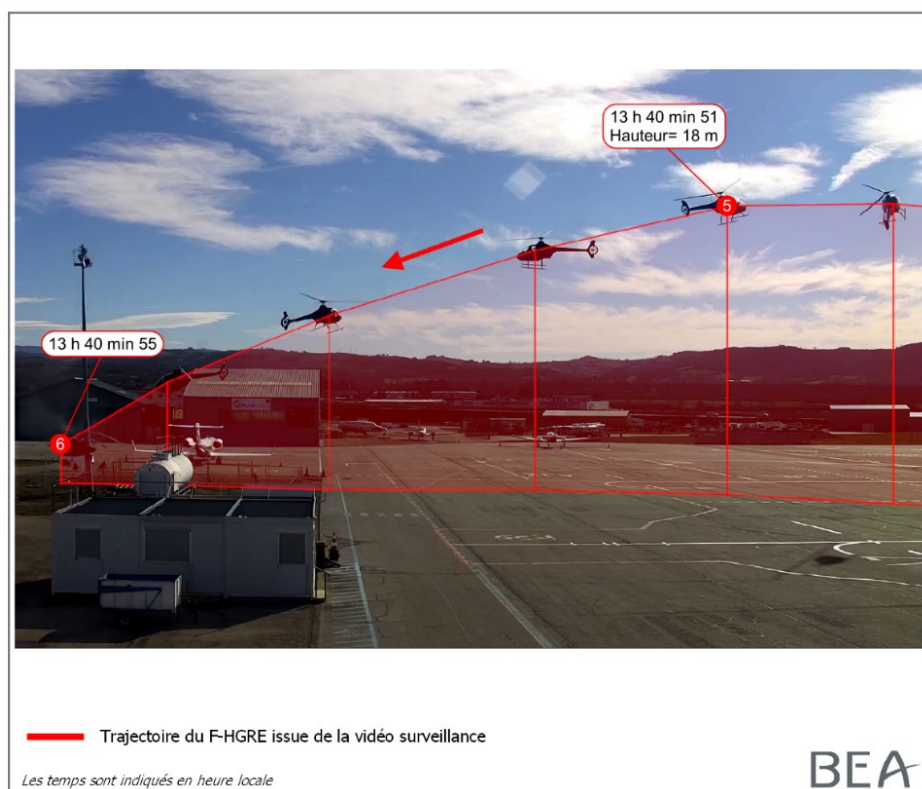
**Figure 2 : photomontage de la fin de la trajectoire du F-HGRE**

L'épave de l'hélicoptère repose sur son flanc droit en bordure de l'aire de stationnement de l'aéroport, à proximité de la citerne de carburant, au pied d'un pylône d'éclairage. Elle est complète. La poutre de queue de l'aéronef est rompue et sa partie arrière est retrouvée à quelques mètres de l'épave principale de l'autre côté du poteau.

Les endommagements sur le poteau montrent que l'hélicoptère a heurté ce dernier à une hauteur d'environ cinq mètres.

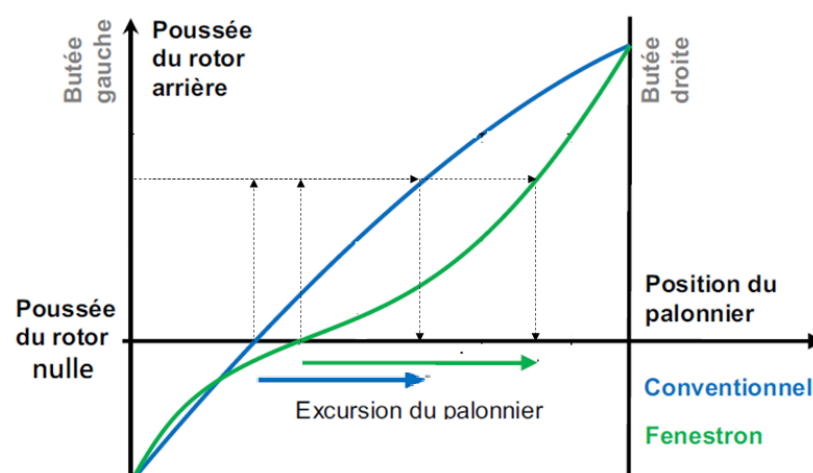
**Figure 4 : comparaison des courbes de poussées pour des rotors de performance identique conventionnel / fenestron (Source : Guimbal SL 12-001)**

La SL 12-001 indique que : « Comparé au rotor arrière équipant les hélicoptères légers, le Fenestron du Cabri G2 a une charge au disque plus élevée ainsi qu'une carène, lui donnant une grande capacité de poussée, mais avec une forme de courbe Position de pédale / Poussée du rotor différente [de celle d'un rotor anti-couple (RAC) conventionnel (voir Figure 4)] ».

La Figure 4 ci-dessous montre que pour un besoin de poussée identique (par exemple en cas de départ en lacet à gauche), l'amplitude nécessaire de débattement sur le palonnier droit est supérieure avec un fenestron.

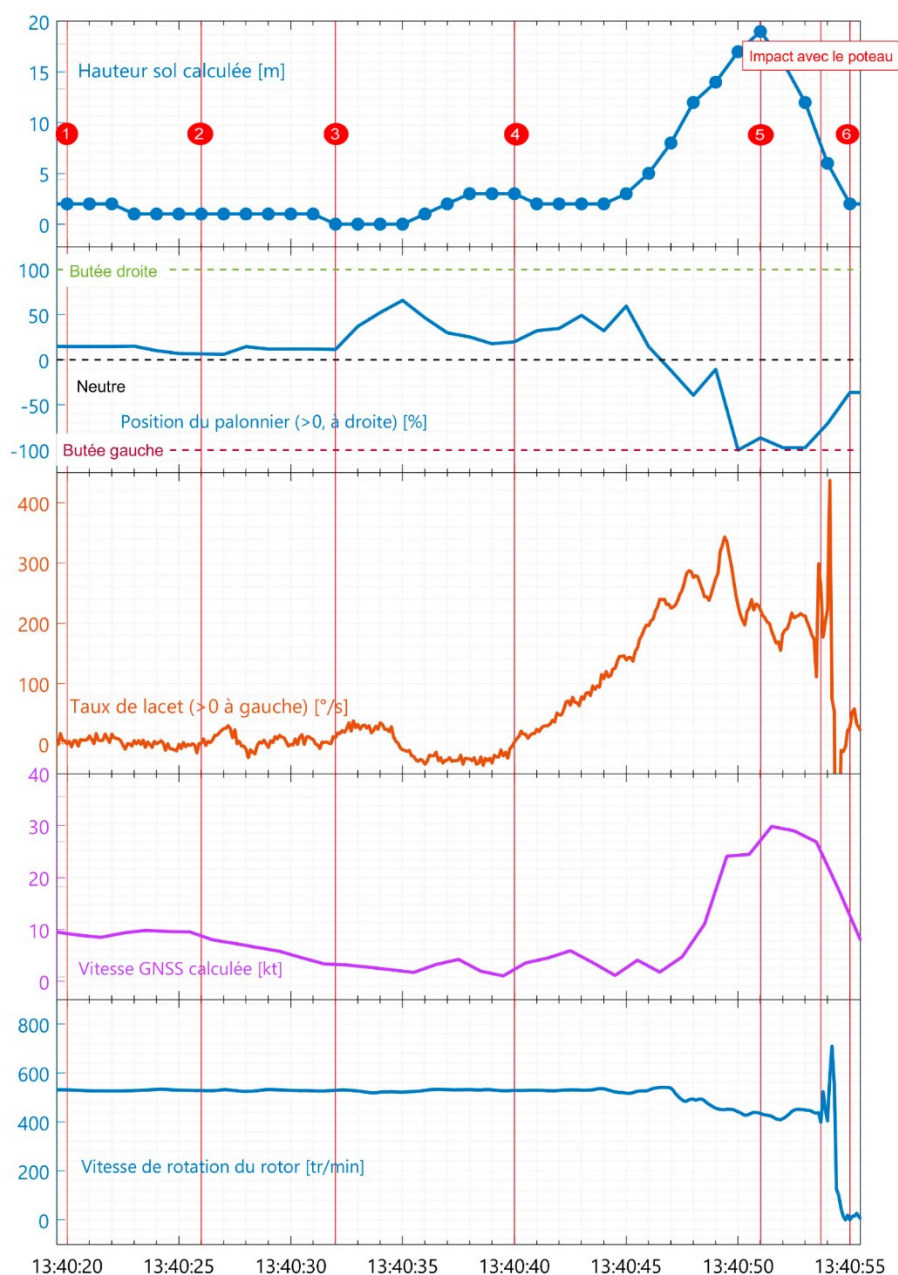
**Figure 5 : évolution des paramètres de vol issus des données de l'EPM (Source : BEA)**

Lors de la translation sur le parking (voir Figure 5, point ①<sup>7</sup>), la vitesse sol de l'hélicoptère est d'environ 11 kt. Le vent est de secteur avant droit, en moyenne de 10 à 14 kt, avec des rafales à plus de 20 kt. Le pilote appuie légèrement sur le palonnier droit. En effet, la vitesse air de l'hélicoptère ainsi que la direction du vent limitent le besoin de poussée du rotor arrière car l'action anti-couple est assurée en grande partie par la dérive.

À partir de 13 h 40 min 26 (point ②), l'hélicoptère se dirige progressivement vers la gauche tandis que sa vitesse sol diminue. La position des palonniers reste similaire et le vent est alors plein travers droit.

À 13 h 40 min 32 (point ③), la vitesse sol a diminué jusqu'à 3 kt, le taux de lacet à gauche augmente (jusqu'à 35 °/s). Le pilote appuie sur le palonnier droit, le nez de l'hélicoptère repart vers la droite (taux de lacet à droite de 25 °/s pendant quatre secondes), puis le pilote diminue son action sur le palonnier droit. Sa hauteur augmente de quelques mètres très probablement en réponse à une action à tirer du pilote sur la commande de pas collectif.

À partir de 13 h 40 min 40 (point ④), l'hélicoptère part de nouveau en lacet vers la gauche. Lors des cinq premières secondes, le pilote applique une action aux palonniers à droite jusqu'à environ 50 % de la butée. Cet ordre est insuffisant pour contrer le mouvement en lacet. Dans cette période, le taux de lacet passe de 0 à 150 °/s. Guimbal indique qu'une action sur le palonnier droit jusqu'à la butée, tant que la vitesse de rotation du rotor est dans la plage nominale (supérieure ou égale à 515 tours/min), permet d'interrompre le mouvement de lacet à gauche.

Durant les cinq secondes suivantes, le pilote inverse progressivement son action aux pieds jusqu'à atteindre la butée à gauche. Dans cette période, le taux de lacet augmente jusqu'à 335 °/s. La hauteur de l'hélicoptère augmente jusqu'à 18 m (point ⑤), ce qui est cohérent avec une action à tirer sur la commande de pas collectif pour s'écarter du sol. Cette action augmente le couple moteur et par conséquent le besoin d'appliquer une action à droite aux palonniers. Le régime rotor diminue jusqu'à 430 tours/min. L'hélicoptère redescend jusqu'à ce qu'il entre en collision avec le pylône à environ cinq mètres de hauteur, puis tombe au pied du pylône (point ⑥).
