**Accident** de l'hélicoptère ROBINSON - R22  
immatriculé **F-GFHA**  
survenu le 17 août 2021  
à Fleurey-sur-Ouche (21)

**Perte de contrôle en lacet, collision avec le sol**

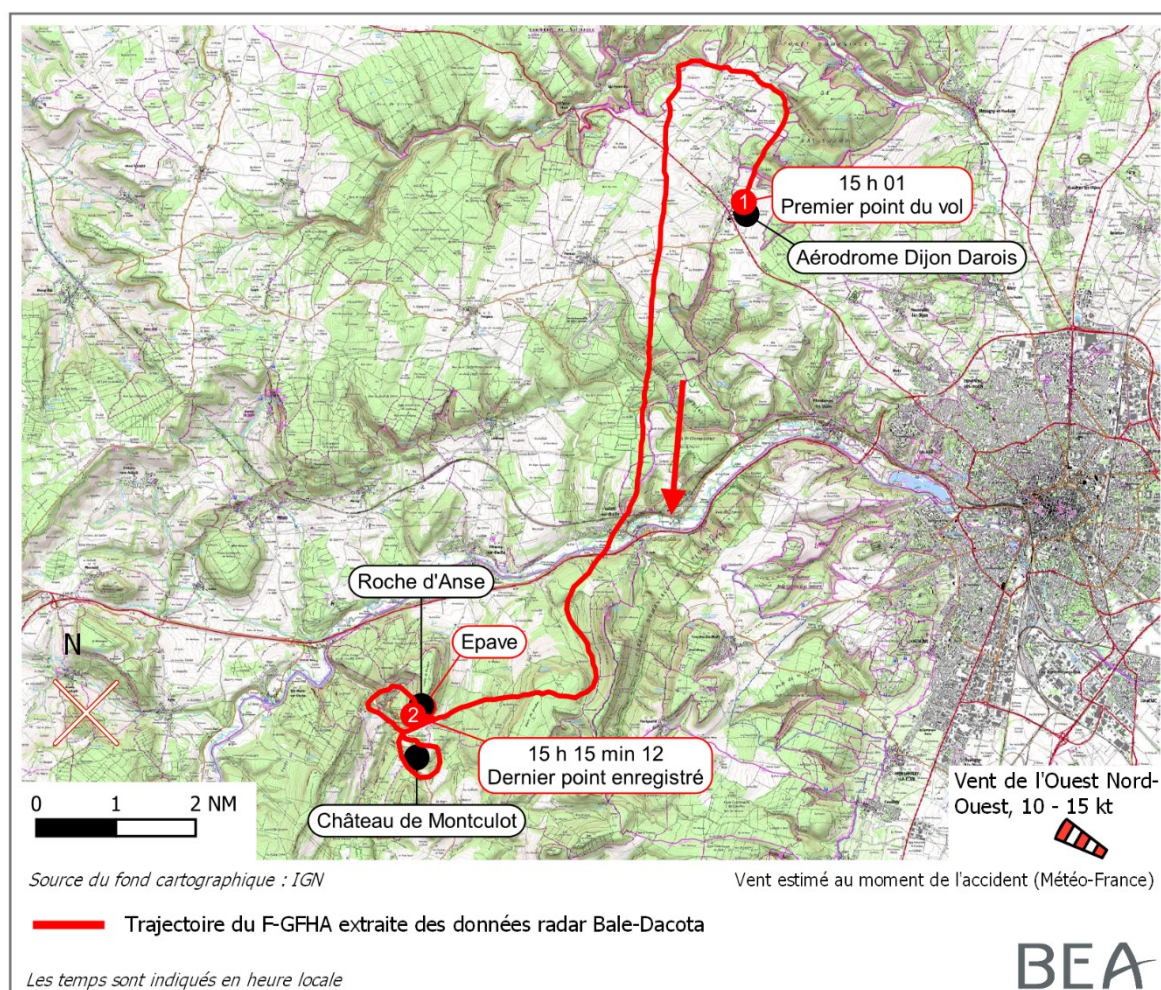
D'après les enregistrements radar, l'hélicoptère semble virer vers le nord-ouest avec une vitesse sol en diminution dans les dernières secondes de vol. Il n'a cependant pas été possible de déterminer si la perte de contrôle est intervenue avant ou après ce changement de trajectoire.

Figure 1 : trajectoire de l'hélicoptère<sup>3</sup>

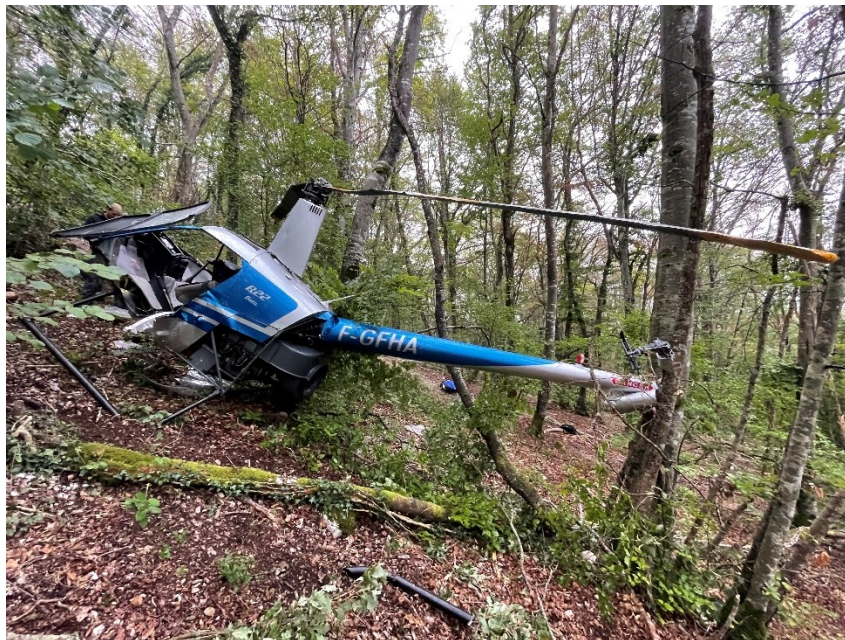
Figure 2 : site et épave (source : BEA)

L'épave est située à une altitude de 1 608 ft (490 m) sur le flanc d'une colline boisée, à 70 m de l'éperon rocheux de la Roche d'Anse (altitude de 1 745 ft / 532 m). Elle repose sur ses patins, endommagés. La poutre de queue est encastrée entre deux arbres qui la maintiennent en place (voir Figure 2).

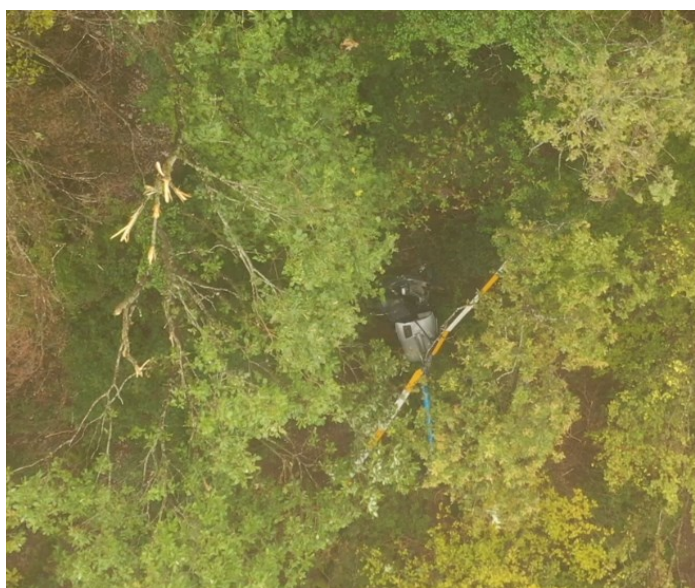
La faible trouée dans la végétation, les différents impacts dans les arbres et les endommagements sur les pales du rotor principal indiquent que l'hélicoptère est tombé au travers de la canopée à plat, avec une vitesse horizontale quasi-nulle (voir Figure 3).

Figure 3 : trouée dans la végétation (source : drone BEA)

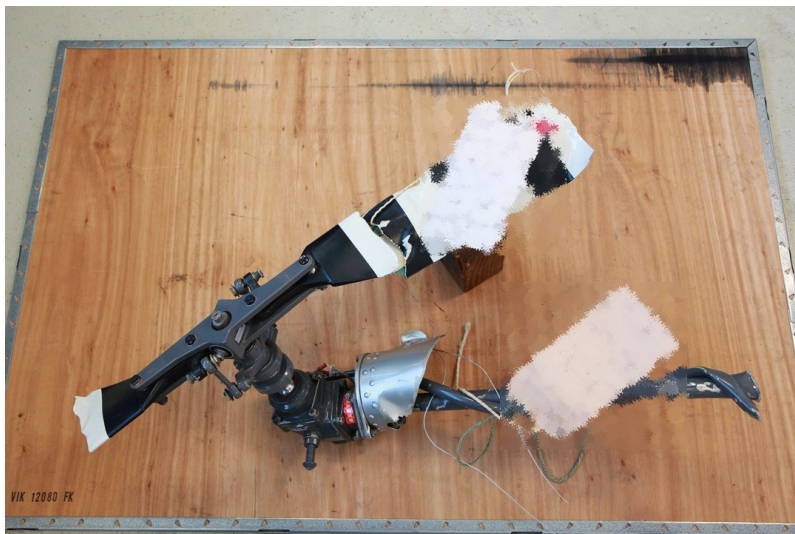
La partie arrière de l'hélicoptère est fortement endommagée. Les deux pales du rotor anti-couple (RAC) ont rompu à proximité de leur fixation. Une des extrémités de pale n'a pas été retrouvée.

**Figure 4 : RAC (source : BEA)**

Les examens des déformations et chocs observés sur les pales du RAC, ainsi que des faciès de rupture du RAC et de l'empennage ont montré que les ruptures résultent de la collision avec la végétation et/ou le sol.
