**Accident** de l'ULM<sup>1</sup> multiaxes ICP Savannah S  
identifié **3A-ULM**  
le lundi 24 novembre 2025  
à Entrepierres (04)

**Collision avec le sol, par conditions météorologiques  
défavorables au vol à vue**

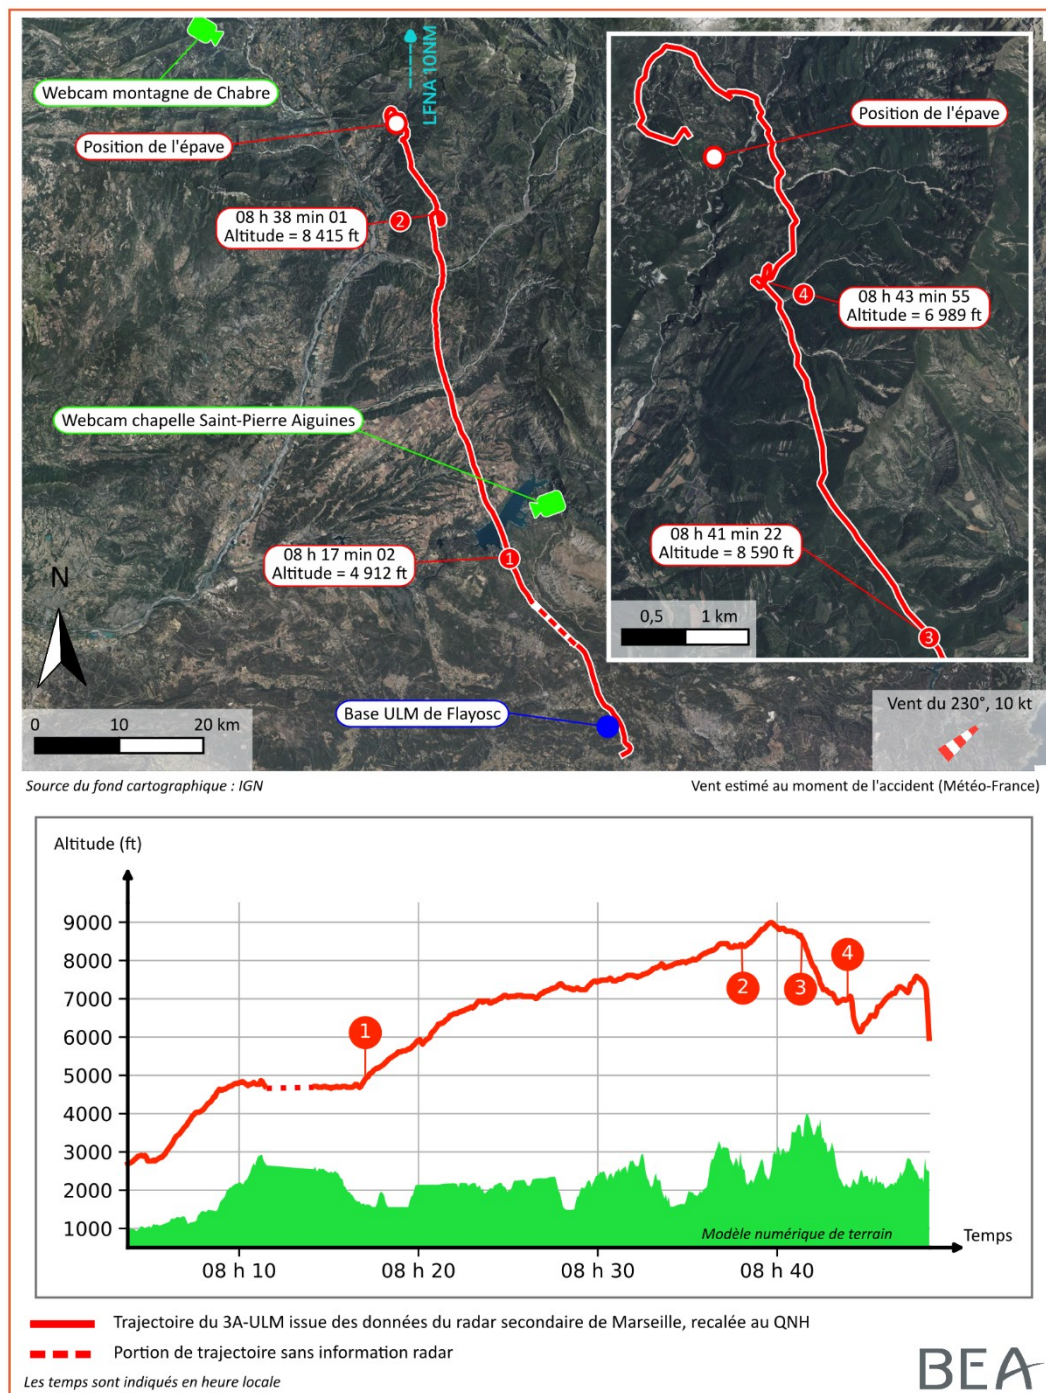
Vers 8 h 17 (voir **Figure 1**, point **①**), approchant du lac de Sainte-Croix, le pilote reprend la montée de manière quasi continue vers environ 7 000 ft. Cette montée est ensuite poursuivie, avec des variations du profil vertical jusqu'à 8 400 ft.

À la fin de cette montée, à 8 h 38, un virage de 360° est réalisé (point **②**), avec une phase de palier d'environ 30 secondes, puis la montée reprend vers 9 000 ft.

Figure 1 : trajectoire du 3A-ULM réalisée à partir des données radar<sup>5</sup>

De nouveau établi sur une route orientée vers la destination, après avoir maintenu l'altitude de 9 000 ft pendant une quinzaine de secondes, le pilote descend à faible taux initialement pendant environ 40 secondes, puis avec un taux de descente plus significatif, de l'ordre de 800 ft/min (point 3), jusqu'à 7 000 ft.

Le pilote maintient ensuite un palier pendant environ une minute puis, à 8 h 43, met l'avion en virage et en descente avec un taux de virage assez prononcé et un taux de descente de l'ordre de 1 600 ft/min (autour du point 4). À la fin de cette manœuvre, l'altitude est de 6 100 ft environ et la route est établie orientée au nord-est. Le pilote reprend presque immédiatement une montée, avec un variomètre moyen d'environ 400 ft/min. Pendant cette montée, la route s'oriente sensiblement au nord puis au nord-ouest.

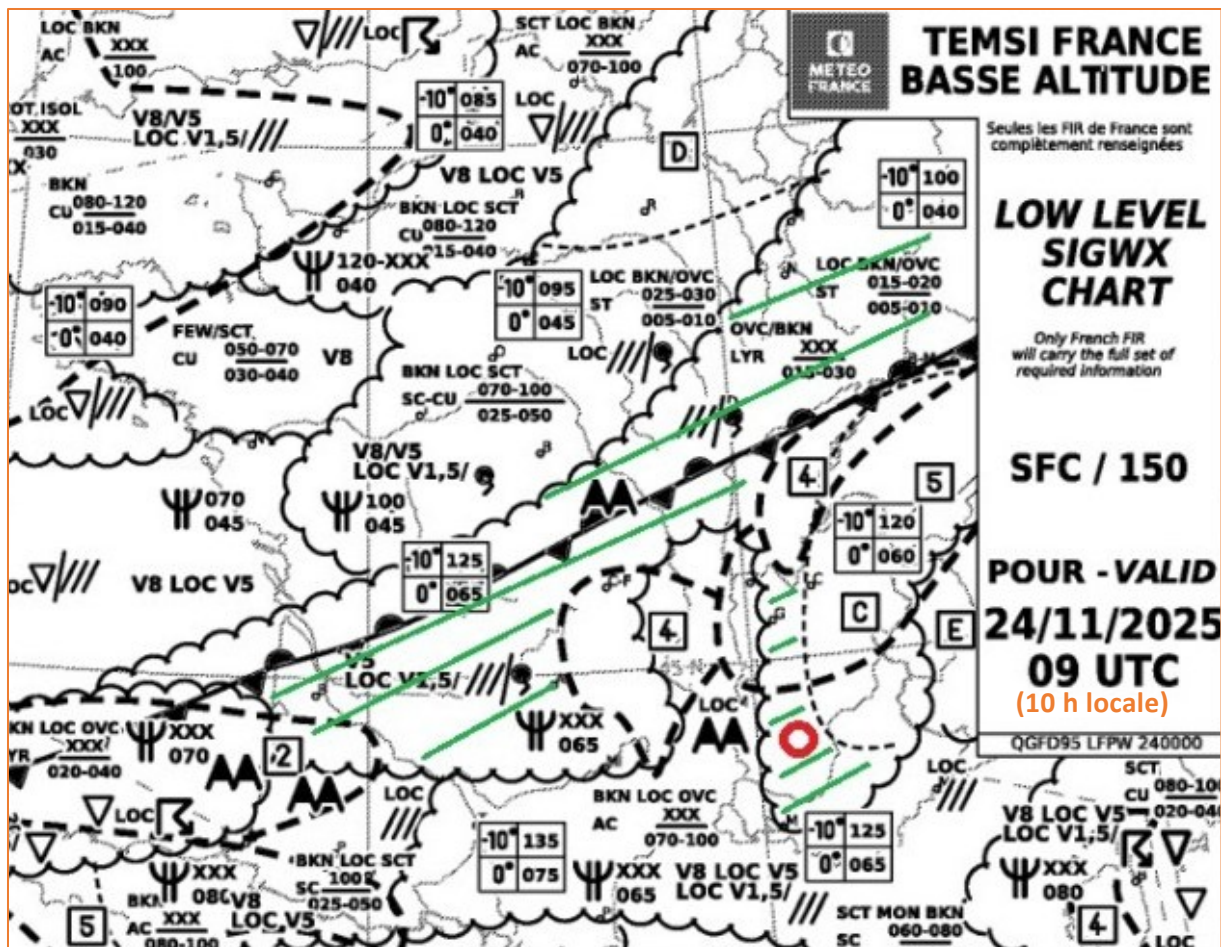
Un extrait de la carte de prévision « TEMSI France » valide à 10 h<sup>8</sup> est fourni sur la **Figure 2**. Sur cette carte, le lieu de l'accident est indiqué par un cercle rouge. Il est situé dans une vaste zone (hachures vertes) où les conditions météorologiques étaient prévues comme suit :

- ciel couvert par des nuages en couche<sup>9</sup> dont la hauteur de la base par rapport au niveau moyen de la mer est comprise entre 1 500 ft et 3 000 ft (450 m et 900 m), avec des sommets dépassant 15 000 ft (4 500 m) ;
- localement des nuages de type stratus dont la hauteur de la base est de 1 000 ft (300 m), voire 500 ft (150 m) ;
- bruine ou pluie faible par endroits ;
- visibilité 5 km, localement réduite jusqu'à 1,5 km sous la bruine ;
- relief pouvant être « noyé » dans ces nuages bas.

Figure 2 : extrait de la carte TEMSI de 10 h, annotée par Météo-France et BEA

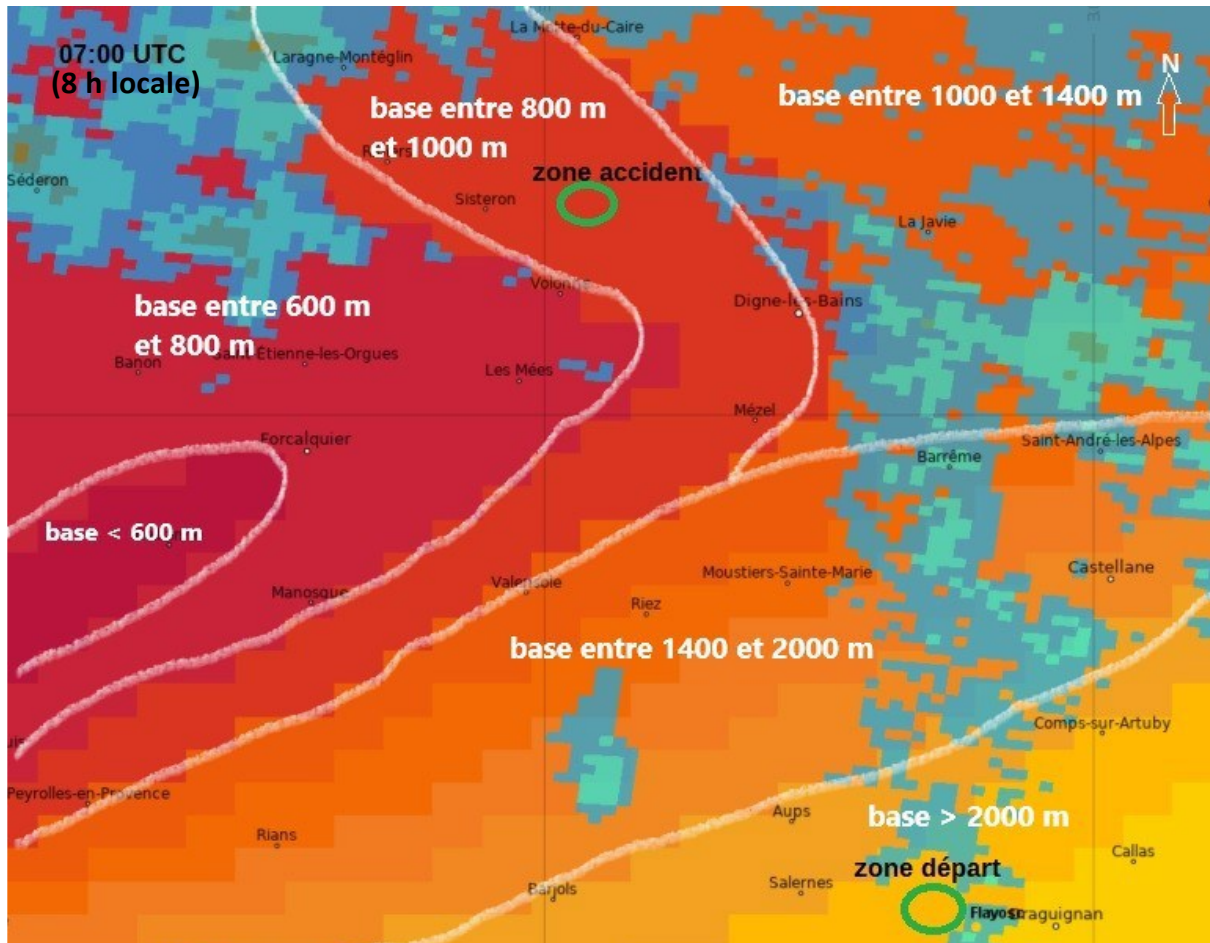
Le modèle a déterminé qu'à 8 h, autour de la zone de départ, le plafond nuageux était au-dessus de 2 000 mètres (6 500 ft) d'altitude et qu'il y avait de la bruine. Le plafond nuageux descend nettement en direction du nord.

Figure 3 : carte de modélisation d'altitude de la base des nuages à 8 h (Source : Météo-France)

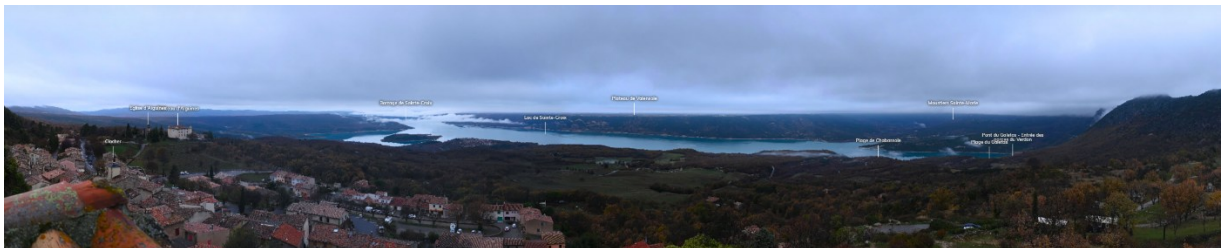
La route suivie par le pilote l'a amené à survoler le lac de Sainte-Croix<sup>10</sup> vers 8 h 18, entre 5 400 et 5 700 ft. L'enregistrement à 8 h 20 du panorama sur le lac, capturé par une webcam située dans le village d'Aiguines, montre un ciel couvert, avec quelques trouées. On peut observer sur cette image que le belvédère des Grands Vernis (environ 940 mètres d'altitude, soit 3 100 ft) situé à droite est accroché par les nuages.

Figure 4 : panorama du lac de Sainte-Croix enregistré à 8 h 20 par une webcam située à Aiguines, vue vers l'ouest (Source : Commune d'Aiguines / Skaping)

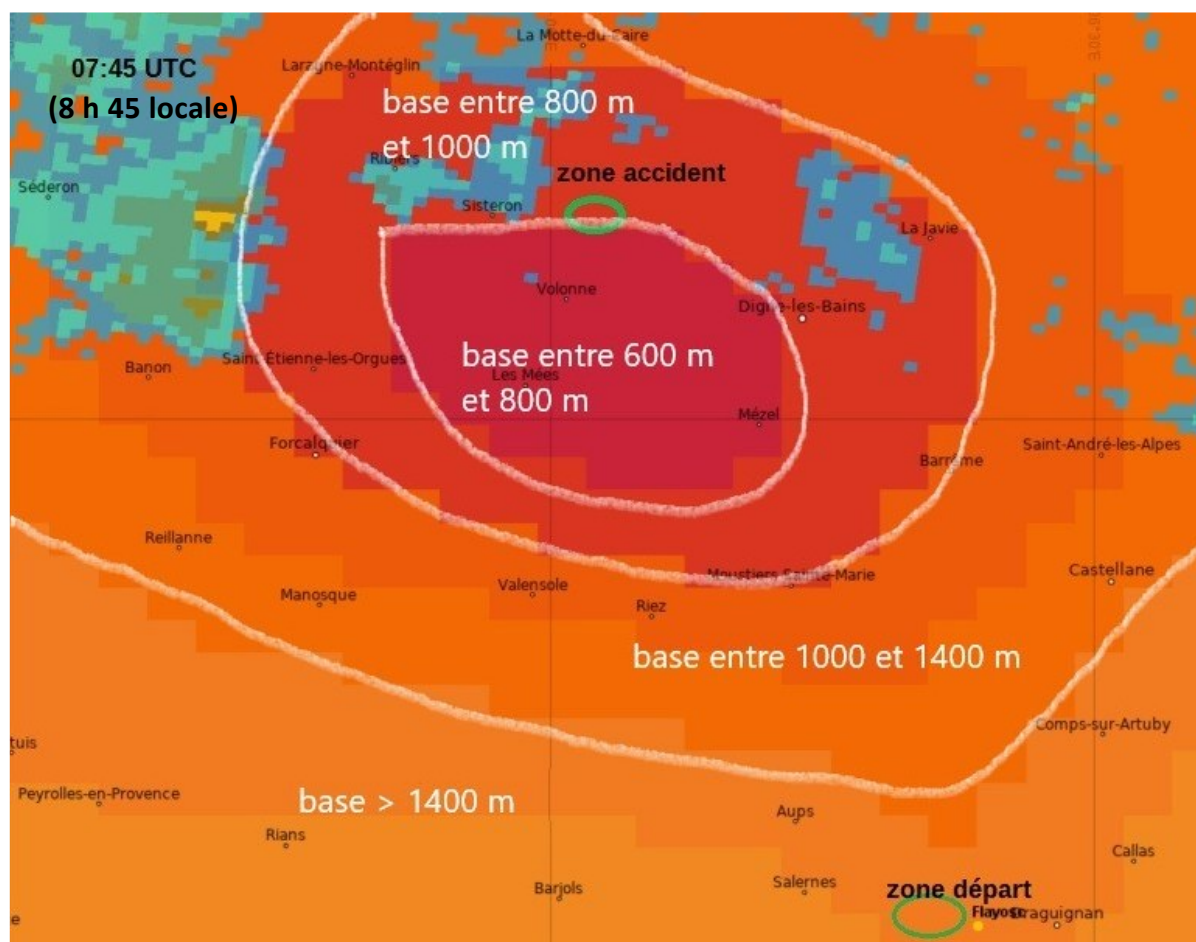
Le modèle d'altitude base des nuages de Météo-France évalué qu'à 8 h 45, le lieu de l'accident (altitude 700 m / 2 300 ft) était soit juste en dessous des nuages, soit noyé dans les nuages. En effet, la base de ce type de nuages (bas et épais) peut varier rapidement ; or le lieu de l'accident est très proche de la zone de nuages les plus bas (en rouge foncé). Il ne peut donc être exclu que la zone de l'accident soit prise temporairement par des nuages plus bas, fractionnés ou même en couche étendue.

Figure 5 : carte de modélisation d'altitude de la base des nuages à 8 h 45 (Source : Météo-France)

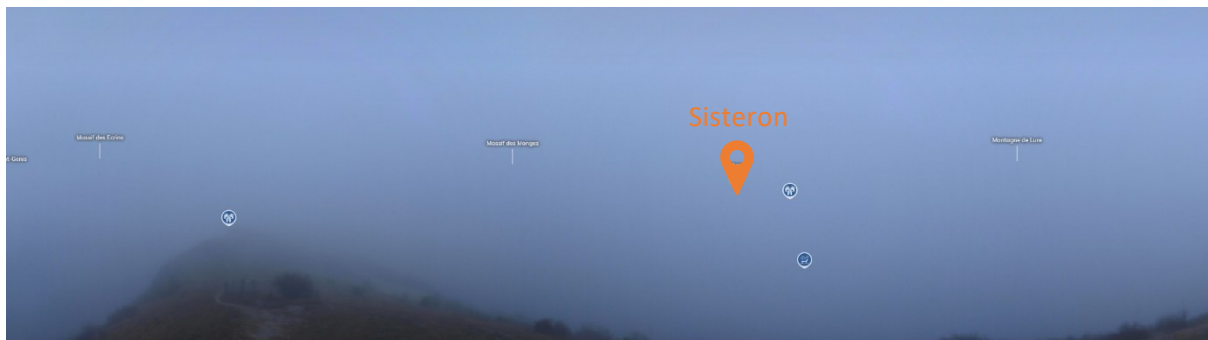
Cette analyse est en partie confirmée par les images capturées par une webcam située au nord de Sisteron sur la montagne de Chabre à environ 4 000 ft (1 200 m), et orientée vers le sud sur la vallée de la Durance (voir **Figure 6**, ainsi que **Figure 7** pour référence).

*Figure 6 : vue depuis la montagne de Chabre sur la vallée de la Durance vers le sud, à 8 h 40  
(Source : Communauté de communes Sisteron-Buëch / Skaping, annotation BEA)*

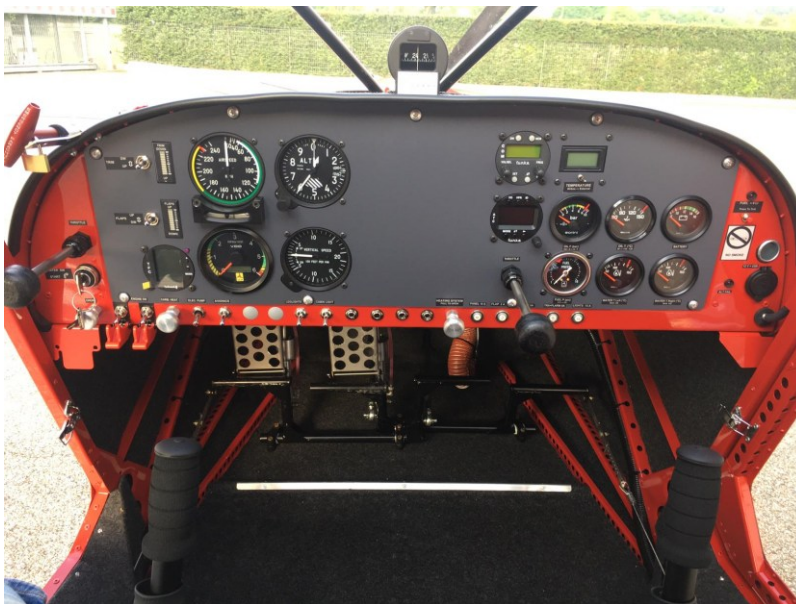
Le 3A-ULM a été produit et livré à son propriétaire en 2021. Il n'était pas équipé d'instrument d'indication d'attitude ou de taux de virage à cette date. Il n'était pas non plus équipé d'instrument de navigation.

Figure 8 : panneau instrumental du 3A-ULM à sa livraison (Source : ICP)

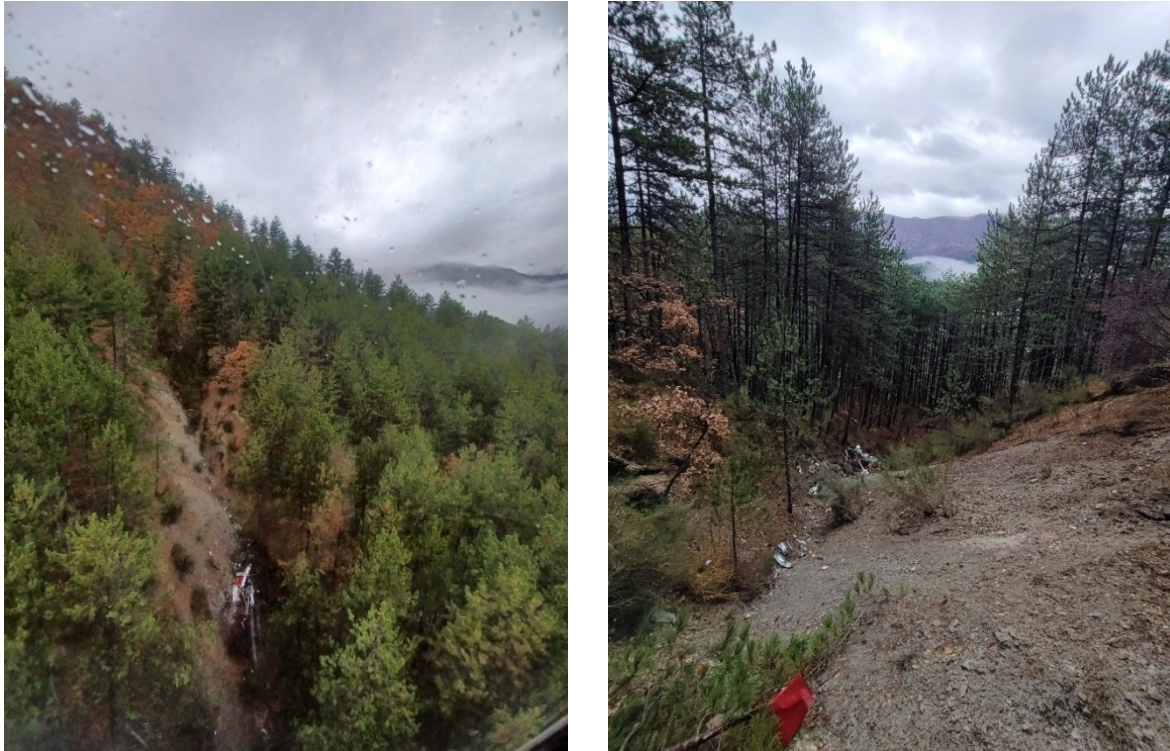
L'ULM est entré en collision avec le sol avec une forte énergie, dans une zone de pente prononcée, à environ 700 mètres d'altitude. Les débris sont ensuite descendus sur une dizaine de mètres le long de cette pente.

L'examen de la végétation sur la zone, composée d'épineux de haute taille, n'a pas mis en évidence de traces de passage de l'ULM. L'ULM a heurté le sol dans une ravine relativement dépourvue d'arbres, l'ULM a ainsi pu suivre une trajectoire le long de cette ravine ou, si sa trajectoire n'était pas parallèle à la ravine, avec une trajectoire de descente à forte pente.

Le niveau de destruction de l'épave et les conditions du site, rendant l'épave instable et son examen dangereux, n'ont pas permis de réaliser un examen complet de cette épave. Ces conditions n'ont pas plus permis de chercher dans l'épave un éventuel instrument de navigation électronique qui pouvait être utilisé par le pilote ou le passager.

Figure 9 : vues du site (Source : GTA)
