**Accident** du WASSMER WA54 (Atlantic)  
immatriculé **F-GAIB**  
le mardi 13 août 2024  
à proximité de l'aérodrome de Chartres (28)

**Diminutions successives de la puissance du moteur en  
montée initiale, demi-tour, collision avec le sol<sup>2</sup>**

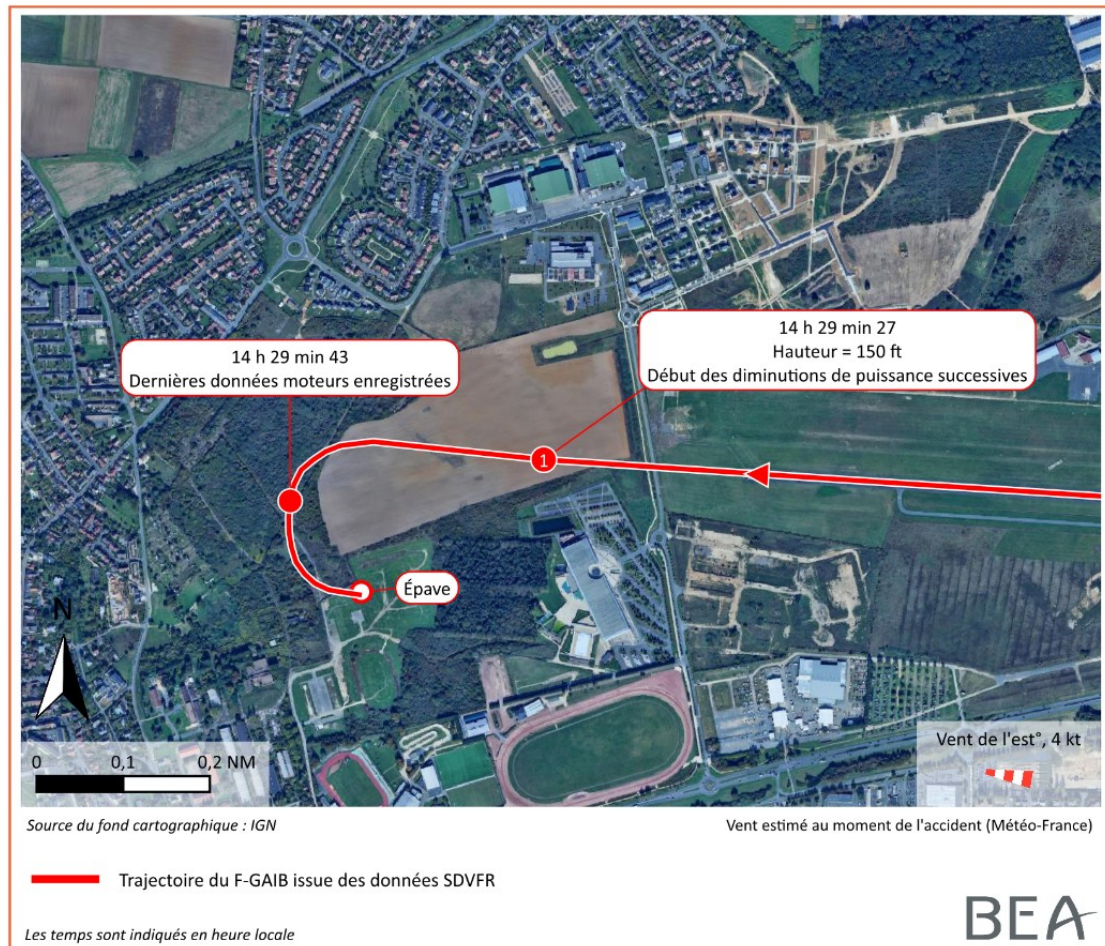
En début d'après-midi, vers 14 h 30, le pilote démarre et réalise des essais moteurs, roule au point d'attente de la piste 27 revêtue<sup>6</sup>, s'aligne puis décolle. À une hauteur de 150 ft environ (voir **Figure 1**, point ①), l'avion subit une première baisse du régime moteur (de 2 650 à 2 300 rpm) qui se rétablit rapidement à 2 650 rpm, puis, vers 175 ft, une deuxième baisse plus importante du régime moteur (de 2 650 à 1 200 rpm).

Immédiatement après cette baisse de régime, le pilote entame un virage par la gauche avec une assiette à piquer<sup>7</sup> en perdant constamment de l'altitude. Le régime moteur se rétablit à 2 650 rpm puis les témoins entendent immédiatement une nouvelle baisse de régime<sup>8</sup>.

Après avoir réalisé un demi-tour, l'avion passe au-dessus d'une caravane et touche durement le sol dans un campement de gens du voyage. Le pilote est éjecté à travers le pare-brise.

Figure 1 : trajectoire du F-GAIB<sup>9</sup>

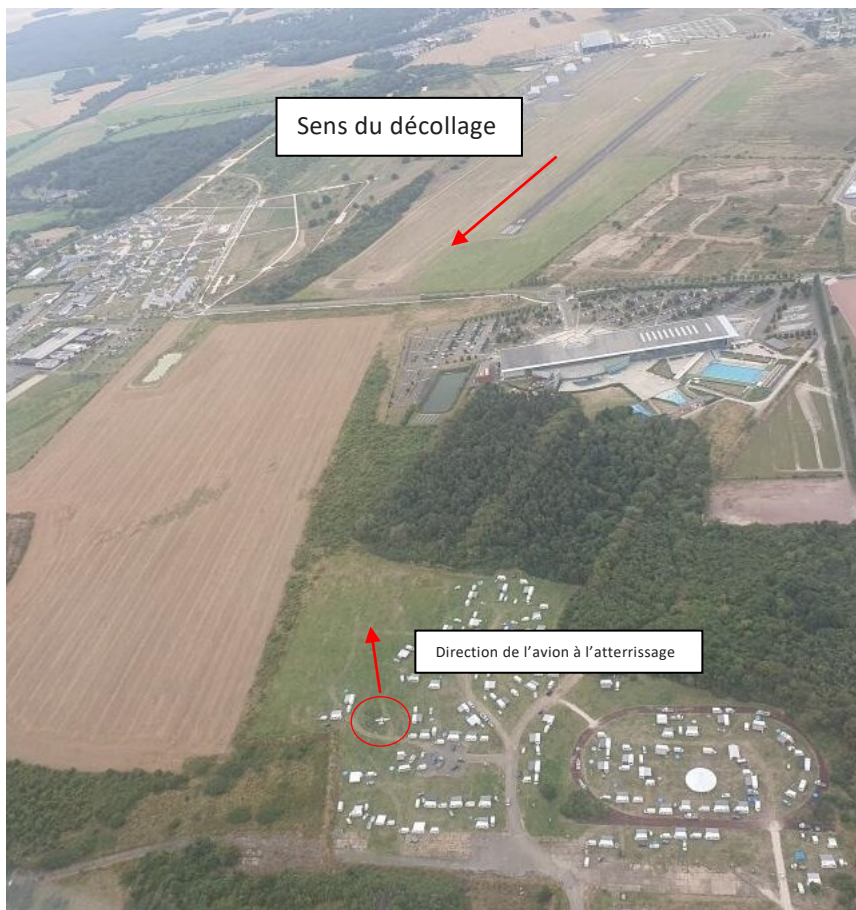
L'épave est complète et se trouve dans une friche située à environ 800 m de l'extrémité de la piste, occupée par des gens du voyage.

Figure 2 : localisation de l'épave par rapport à l'aérodrome (Source : Un témoin, annotations BEA)

L'avion est entré en collision avec le sol avec une forte vitesse verticale, sans inclinaison ni assiette significative, puis a ensuite terminé sa course environ 30 m plus loin.

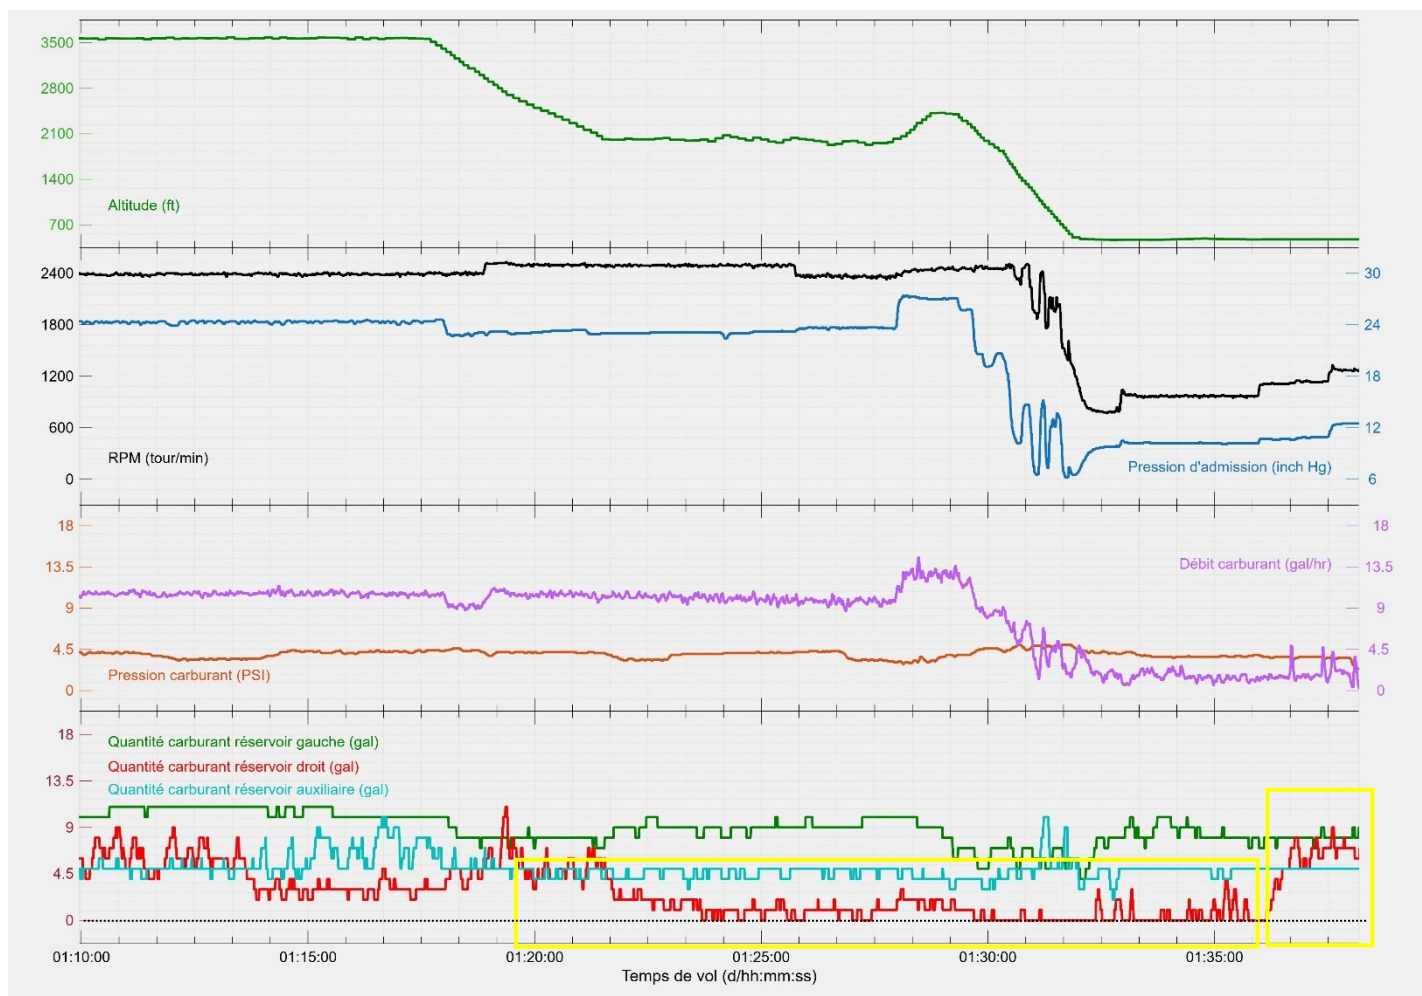
- Les paramètres moteur du vol précédent ne montrent aucune anomalie de fonctionnement. En revanche, peu de temps avant que le pilote ne se dérouté vers Chartres, la quantité de carburant du réservoir droit affichée chute. Au sol, après l'atterrissage, la quantité de carburant affichée remonte à 8 gallons US<sup>13</sup>.  
D'après un mécanicien de la société ayant procédé à l'installation du G3X à bord du F-GAIB, il est très probable que le capteur installé dans le réservoir a indiqué une information erronée, sa précision étant faible.  
Le BEA n'a pas pu déterminer si le réservoir droit était sélectionné lors de ce vol.  
Compte tenu de l'analyse des paramètres enregistrés, aucune consommation anormale n'a été mise en évidence pour ce vol.

Figure 3 : paramètres de vols du vol n-1, issus du G3X (Source : BEA)

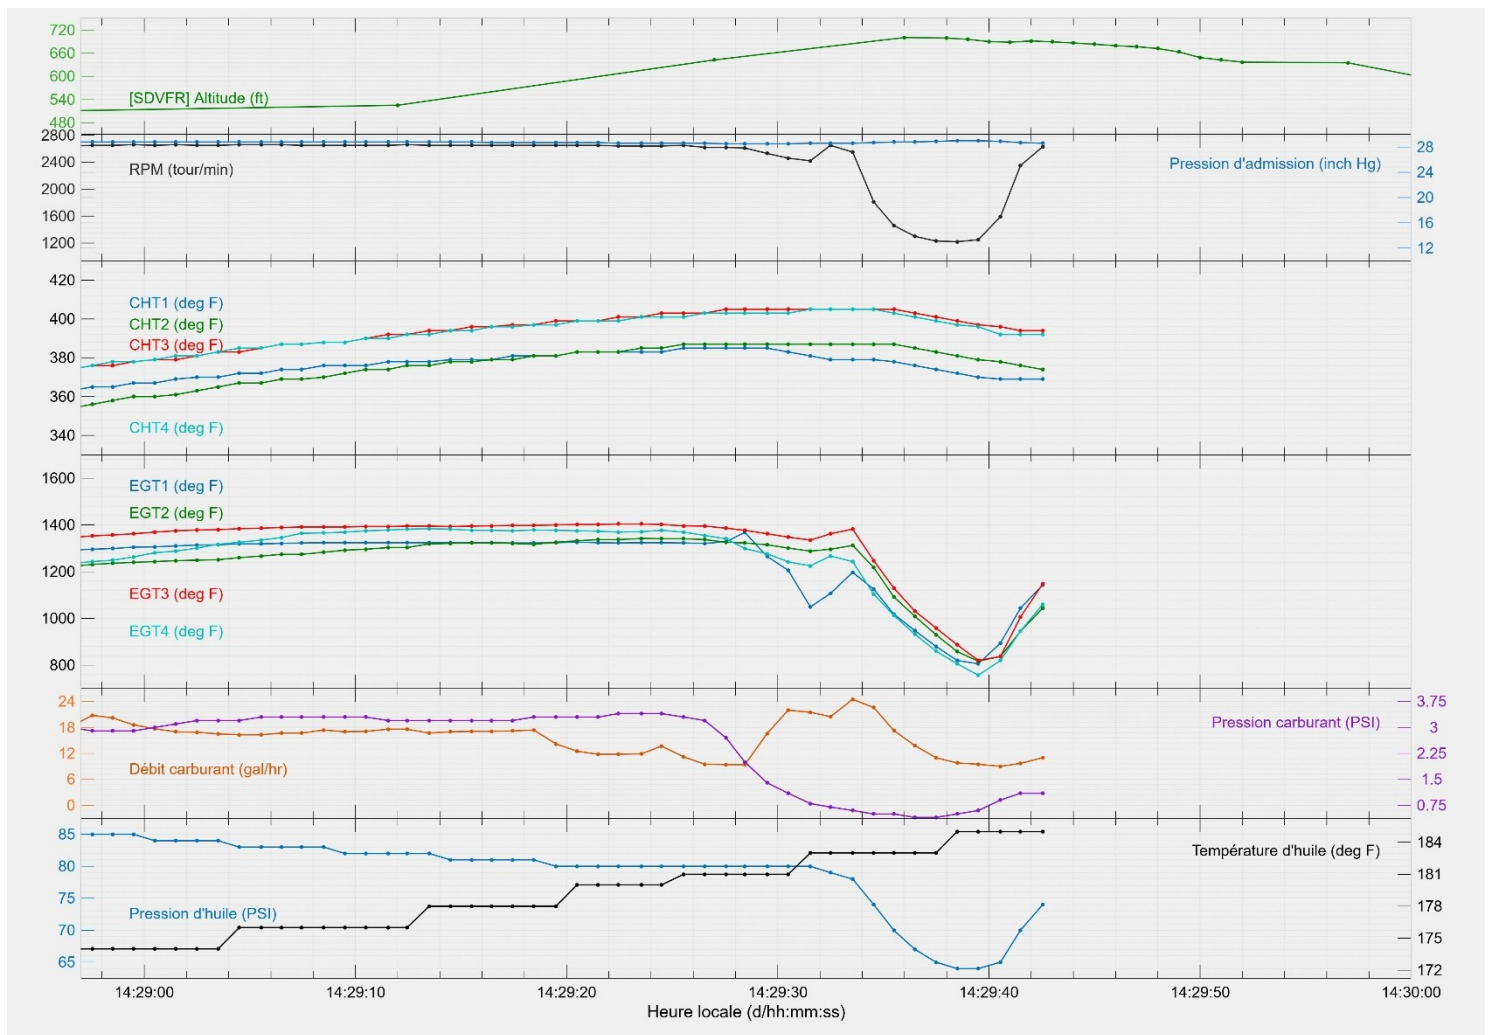
- L'enregistrement des paramètres du vol de l'accident s'arrête 14 secondes après la première diminution de la puissance du moteur. Deux baisses de régime sont identifiées.

- La première baisse de régime moteur intervient après le début d'une chute de pression carburant, accompagnée d'une augmentation du débit carburant.

- La seconde perte de puissance dure 10 secondes et voit le régime moteur chuter de 1450 RPM. Le débit carburant atteint 24,5 gal US/h <sup>14</sup> (contre 17 gal US/h en montée initiale) au début de cette diminution de puissance puis diminue ensuite. La pression carburant, quant à elle, continue de descendre jusqu'à 0,4 PSI (contre 3,2 PSI en début de montée initiale).

Figure 4 : paramètres de vol du vol de l'événement, issus du G3X et de SDVFR (Source : BEA)

D'après Lycoming, en cas de problème d'allumage erratique, il pourrait être attendu des valeurs instables de températures d'échappement (EGT) et de puissance moteur, ce qui n'est pas le cas sur les courbes ci-dessus. Les valeurs de températures d'échappement (EGT) et des cylindres (CHT) sont stables et se suivent de manière cohérente pendant la séquence.

Lycoming indique également que les valeurs de pression et de débit carburant observées avant et pendant les pertes de puissance successives sont cohérentes avec l'apparition d'une fuite localisée après les capteurs dans le circuit carburant.

Les courbes montrent qu'avant la fin de l'enregistrement, les paramètres de pression carburant, de débit carburant et de vitesse de rotation du moteur (RPM) convergent à nouveau vers des valeurs nominales.

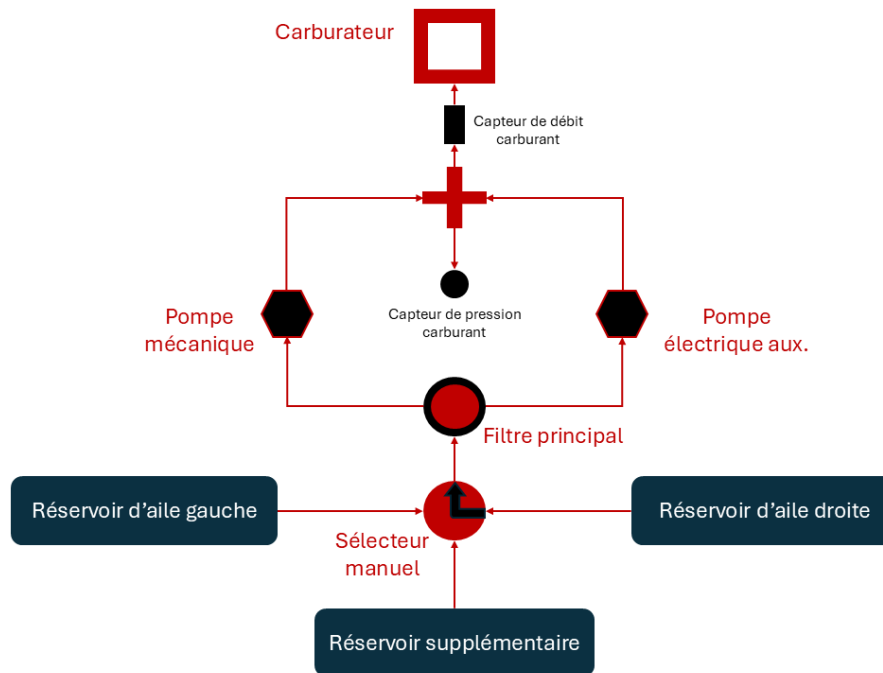
Figure 5 : schéma du circuit carburant du F-GAIB

Au cours des examens réalisés sur le circuit carburant, aucune trace pouvant s'apparenter à une fuite passée n'a été observée.

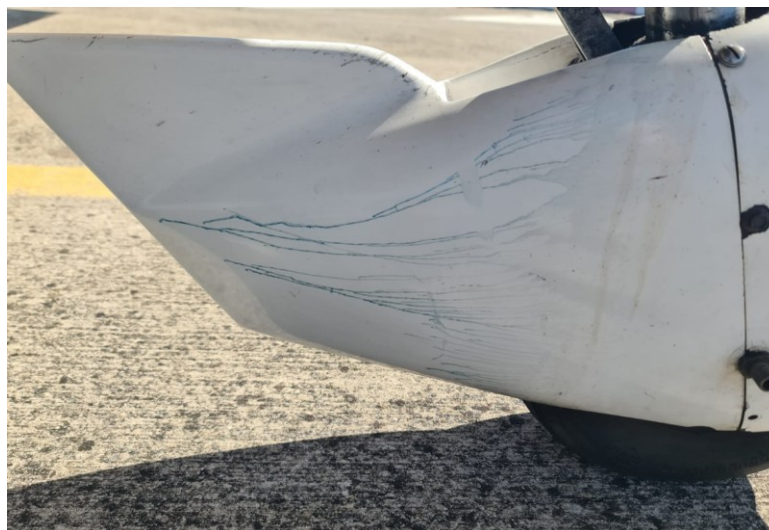
Les traces bleues observées sur le carénage du train avant à l'issue des accélérations-arrêts effectués par le pilote (voir § 2.7.1) peuvent résulter de deux phénomènes différents d'après Lycoming :

- il est possible qu'en cas d'actions répétées sur la manette des gaz pendant les essais effectués au sol sur le moteur, une quantité trop importante de carburant ait été injectée dans l'admission, pouvant alors se condenser et s'évacuer sous forme liquide par un orifice situé dans la boîte à air, au-dessus du carénage ;
- un débordement temporaire de la cuve du carburateur aurait également permis à une petite quantité de carburant liquide de couler dans la boîte à air avant d'être évacuée de la même manière vers l'extérieur.

Figure 6 : carénage du train avant du F-GAIB après les essais au sol du 10 août 2024  
(Source : Propriétaire de l'avion)
